## ZÁVĚREČNÁ ZPRÁVA

Inženýrsko-geologický průzkum pro rekonstrukci mostku  
v obci Skorotice

Název zakázky: Inženýrsko-geologický průzkum pro rekonstrukci mostku v obci Skorotice

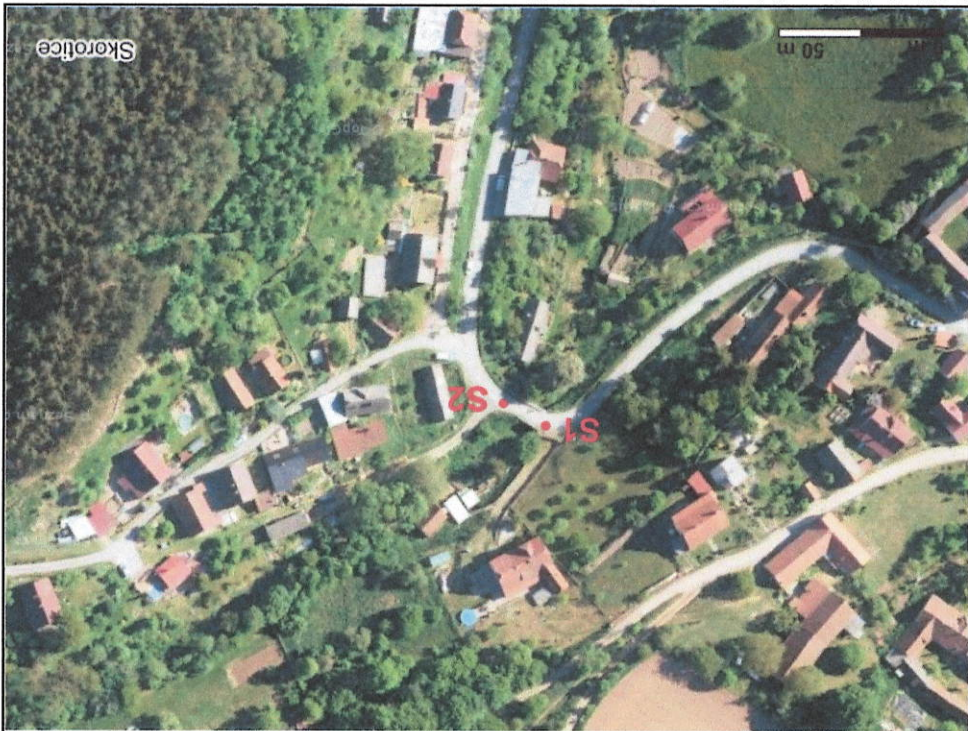
Obr. 3: Umístŕní novŕ budovaných sond S1 a S2 na okrajích mostku (upraveno, © mapy.cz)

Terénní pŕáce pŕbŕhly dne 13. 11. 2020. Vŕty byly vytŕčeny na základŕ domluvy se zadavatelem a v souladu s informacemi o neexistenci podzemních ŕŕí v mŕstŕ pŕzkumu. Vŕty byly vyhloubeny pomocí soupravy Normeyer DSB 2/7, bez výplachu, do hloubky: S1 = 5 m a S2 = 5,2 m. Jádro bylo umístŕno do vzorkovnic, zdokumentováno a ovozŕkováno. Zeminy byly popsány na základŕ ČSN EN ISO 14688-1, 2, ČSN EN ISO 14689-1, ČSN 73 6133, ČSN P 73 1005 a ČSN 73 1001 (zrušená norma). Po ukončení pŕací byly vŕty likvidovány zpŕŕným zásypem vytŕženou zeminou.

Z vrtů byly odebrány 2 vzorky zemín na klasifikační rozbor, jež byl proveden Ing. Karlem Zábodským v Brně. Podzemní voda byla zastižena ve vrtu S2, a to v hloubce 4,6 m. Vzorek podzemní vody nebylo možné odebrat.

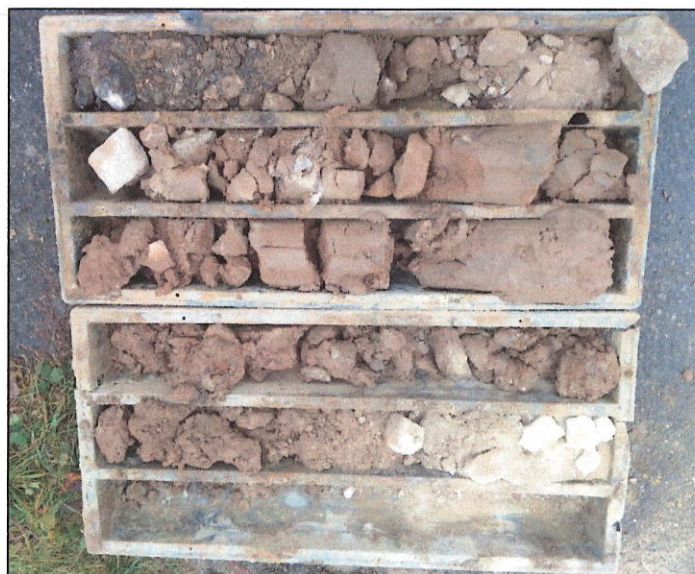
Zakazka č.: 20_1115 Název: Inženýrsko-geologický průzkum pro rekonstrukci mostku v obci Skorošice
<b>GEOLOGICKÁ DOKUMENTACE PRŮZKUMNÝCH VRTŮ</b>		
Řešitel: Mgr. Karolína Faltorová	Datum: 13. 11. 2020	Dokumentoval: Mgr. Dmitrii Lisovoi, Mgr. Karolína Faltorová Příloha č.: 1

<b>Hladina podzemní vody</b>	
- naražená (m):	/
- ustálená (m):	/
<b>Vzorkování</b>	
- klasifikační rozbor	2,4 m
Způsob likvidace:	
zasypání vytěženou zemínou

Geologický profil				
Metráž (m)		Zatřídění	Těžitelnost	
Od	do	ČSN 73 6133	ČSN EN ISO 14688-1,2 ČSN EN ISO 14689-1, ČSN P 73 1005 ČSN 73 6133	
0,0	0,25	Y (F1 MG)	Antropogenní pokryv charakteru štěrkovitého asfaltu, černý, vlhký	I (3)
0,25	1,1	Y (G4 GM)	Navážka. Hrubý štěrk hlinitý, světle hnědý, ulehlý, vlhký, klasty o velikosti 5–12 cm	I (3)
1,1	4,6	F4 CS	Jíl písčivý, vlhký, pevná konzistence, hnědorezavý, občas úlomky do 8 cm	I (3)
4,6	5	R4-R3	Skalní podloží třídy pevnosti R4–R3, tvořeno navětralou Bítešskou ortorulou	II (4-5)

Průzkumnými pracemi na lokalitě Skorotice byla oběma vrtů zastižena vrstva navážky resp. asfaltového pokryvu o mocnosti 1,1 a 0,5 m. Oběma vrtů byly pod vrstvou navážky zastiženy deluviofluvialní sedimenty (GT1) o mocnosti 1,1 až 4,6 m resp. 0,5 až 5 m. V obou případech bylo v podloží deluviofluvialních sedimentů zjištěno skalní podloží (GT2) o mocnosti 4,6 až 5,2 m. Geologické profily vrtů jsou znázorněny v přílohách 1 a 2.

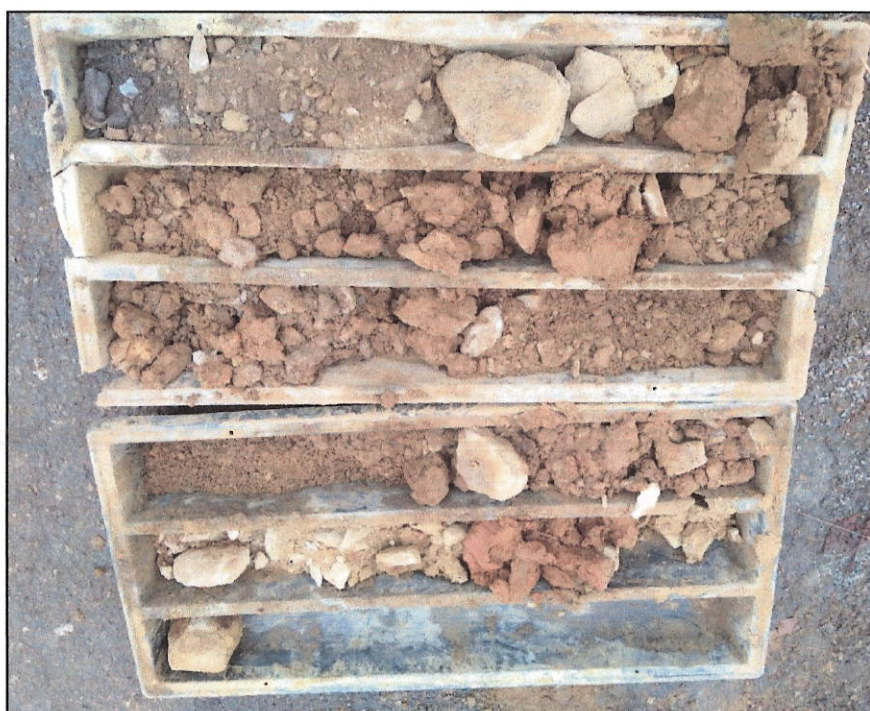
<b>Průzkumný vrt S2</b>		
Zakázka:	Inženýrsko-geologický průzkum pro rekonstrukci mostku v obci Skorotice	
Číslo zakázky:	20_1115	
Datum:	13. 11. 2020	
Souprava:	Normeyer DSB 2/7, vrtmistr Antonín Tomáš	
Hloubka vrtu:	5,2 m	
Počáteční průměr vrtu:	156 mm	
Konečný průměr vrtu:	156 mm	
Souřadnice JTSK:	Y = 612796.66	X = 1129809.76
Výška BPV:	418 m	
Způsob zjištění:	odečet z mapy	
Dokumentoval:	Mgr. Dmitrij Lisovoi, Mgr. Karolína Faktorová

Geologický profil		
Metráž (m)	Zatřídění	Popis ČSN EN ISO 14688-1,2 ČSN EN ISO 14689-1, ČSN P 73 1005 ČSN 73 6133
Od	do	
0,0	0,3	Y (F1 MG) Antropogenní pokryv charakteru asfaltu, černý, vlhký
0,3	0,5	Y (S3 S-F) Navážka. Středně zrnitý písek hlinitý, kypřý, navlhly, světle hnědý
0,5	0,8	Y (G-F) Fragmenty hornin charakteru navážky
0,8	2,5	F5 MI Hlina se střední plasticitou, hnědá-rezavá, tuhé konsistence, suchá
2,5	3,5	S4 SM Středně zrnitý písek hlinitý, vlhký, kypřý, světle hnědý, se štěrkem do 10–15 %
3,5	4,5	G5 GC Štěrk jílovitý, mokry, hnědý, středně ulehlý až kypřý
4,5	5	S5 SC Středně zrnitý písek jílovitý, vlhký, ulehlý, oranžový
5	5,2	R2 Skální podloží (Bitešská ortorula) třídy pevnosti R2
II (5)

Podzemní voda byla zastižena pouze vrtem S2. Voda byla naražena v hloubce 2,5 m pod terénem, při ukončení vrtůch prací byla ustalena hladina změřena v hloubce 4,6 m. Proto se dá předpokládat, že podzemní voda bude ovlivňovat stavební práce minimálně. Odběr podzemní vody na laboratorní zkoušky nebyl možný.
