Věc: Biologický posudek

**Výskyt synantropních druhů živočichů v souvislosti s plánovanou
akcí: Domov ve Věži – nová budova, zadavatel STAVOTHERM-
PROJEKCE, spol.s.r.o. jednatel Ing. Pavel Křehlík**

Zpracoval(a): Mgr. Petra Hulvová
Adresa: Úhořilka 1, Štoky 58253, telefon: +420 777 974 848
Bankovní spojení: 78-8067930217/0100
IČ: 03960862
Datum: 2.6.2024

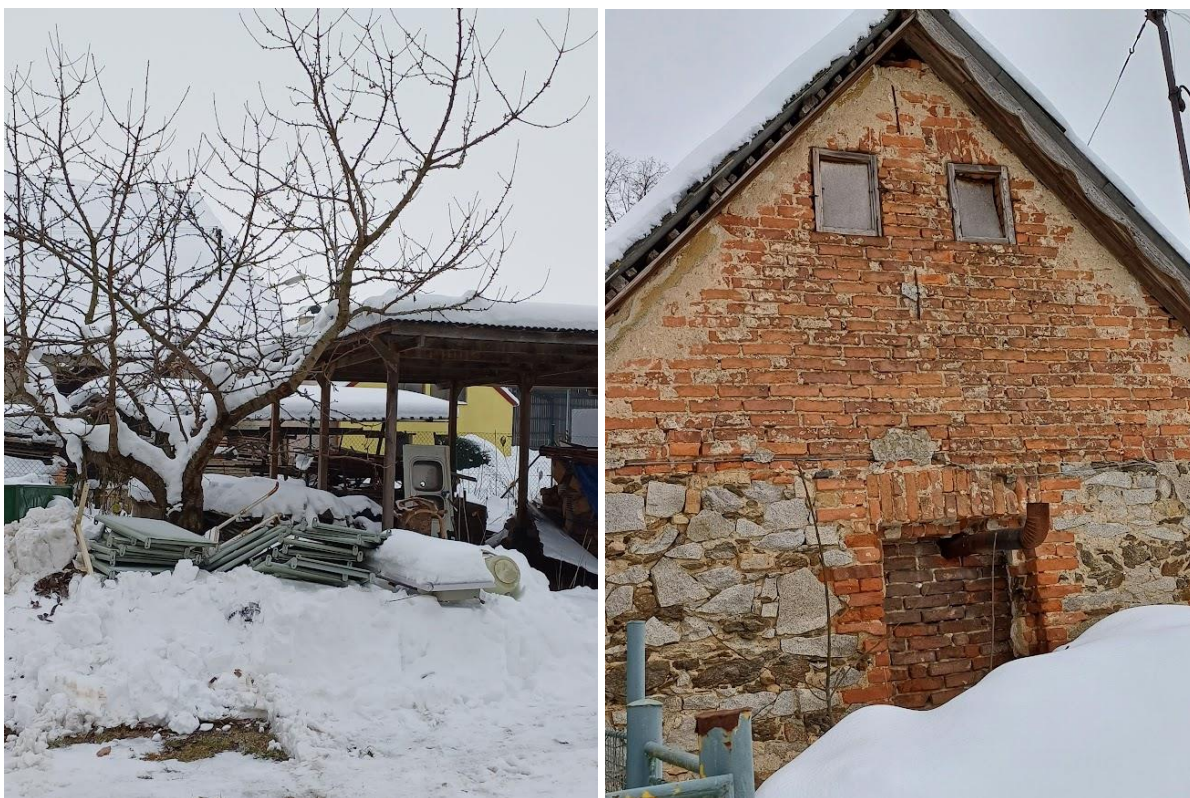
Obr. 2: Pohled na posuzovanou lokalitu za zámkem

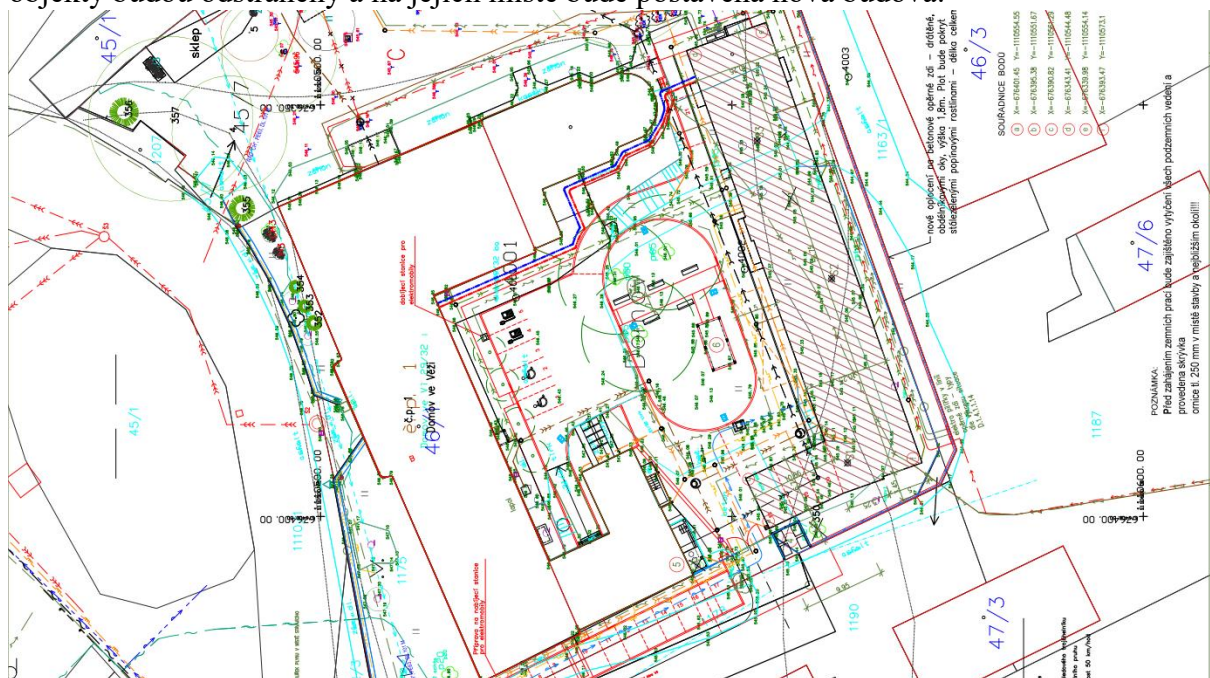
V plánu je postavit novostavbu za budovou zámku (dle nákresu) v současné chvíli se zde vyskytují dva stromy (mladá lípa a třešeň), plechový přístřešek a menší stará budova. Tyto objekty budou odstraněny a na jejich místě bude postavena nová budova.

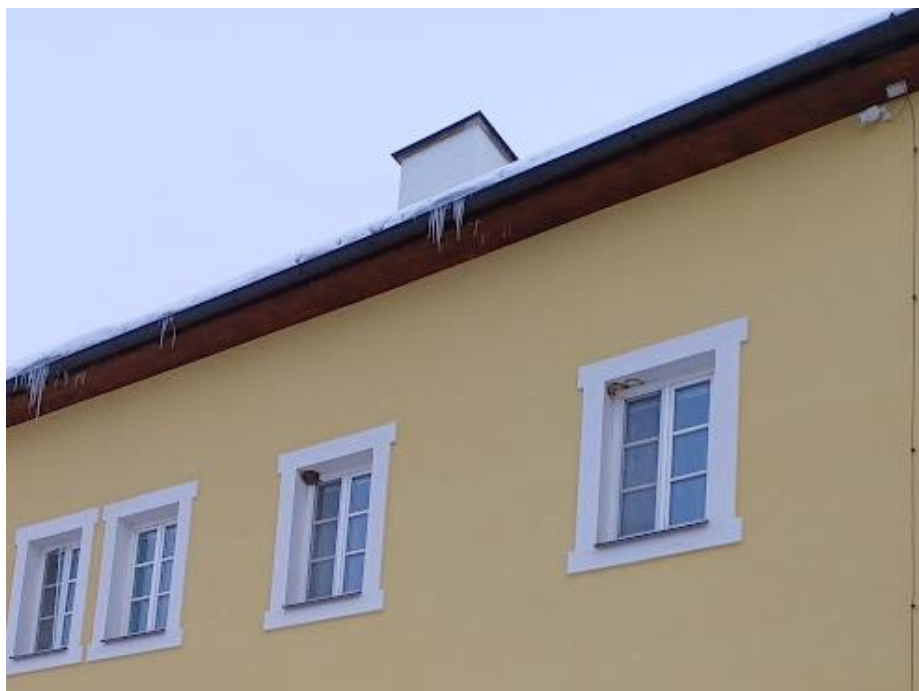
Během kontroly koncem května se ukázalo, že na budově zámku hnízdí cca 10 párů jiříčky obecné. Na budově k demolici nebyly dohledány žádné hnízdní dutiny ani hnízda a nebyly pozorovány žádní ptáci s vazbou na budovu. Podrobně byla kontrolována půda, kde se nacházely pouze kočky a pobytové stopy kuny skalní. I z těchto důvodů není budova ptáky k hnízdění vyhledávána.

Obr. 4: Hnízdo jiříčky obecné.

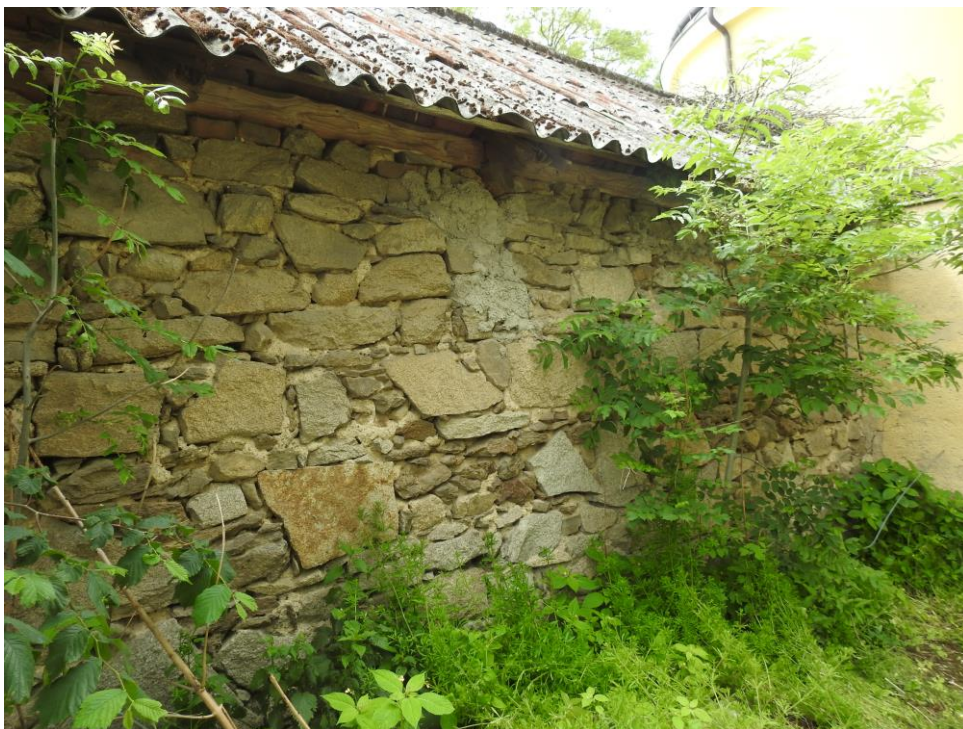
Obr. 5: Zadní strana budovy k demolici – bez známek ptačí přítomnosti. Porosty břechťanu byly během zimy odstraněny a momentálně zde nic nehnízdí.

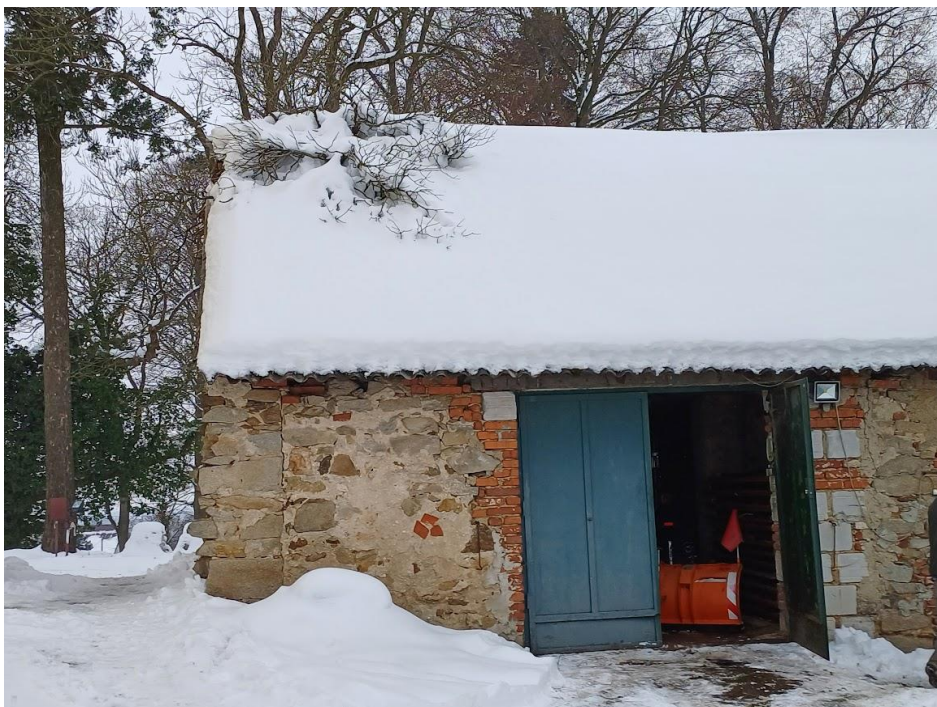
Obr. 6: Pohled na posuzovanou budovu v zimě s porosty břechťanu na střeše

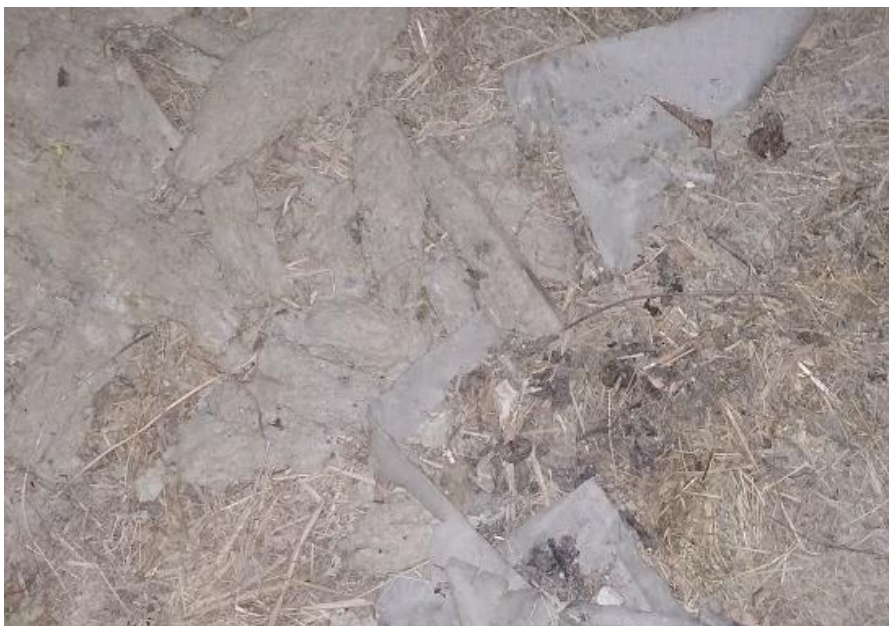
Obr. 7: Trus kuny na půdě budovy

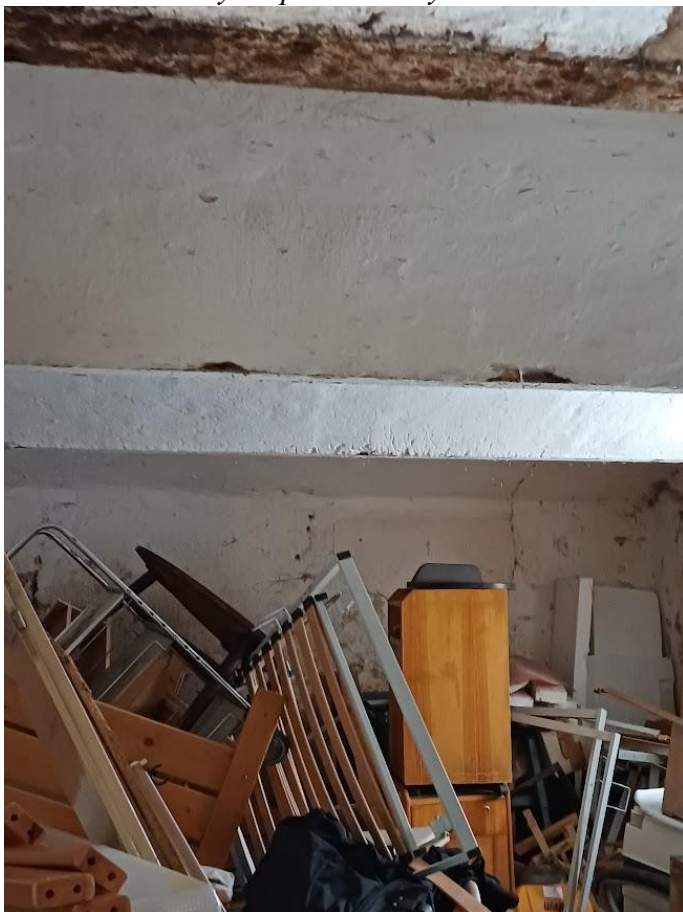
Obr.8: Vnitřní prostory bez ptačích pobytových znaků

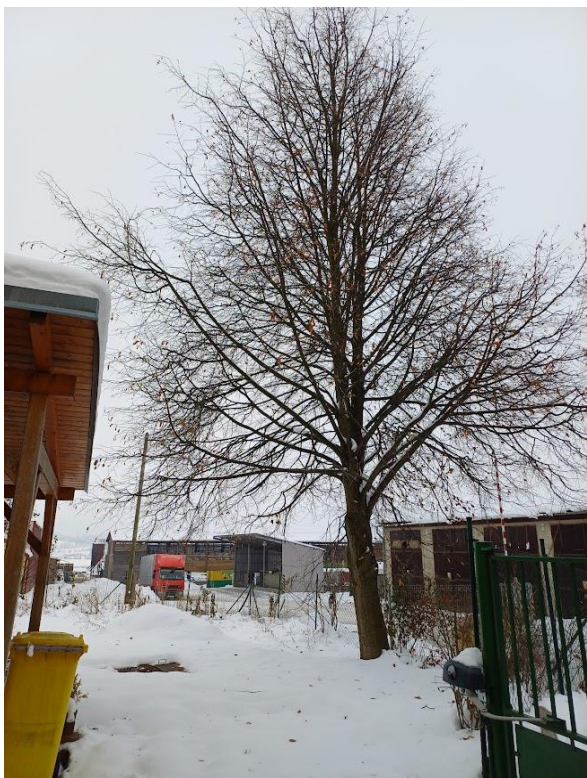
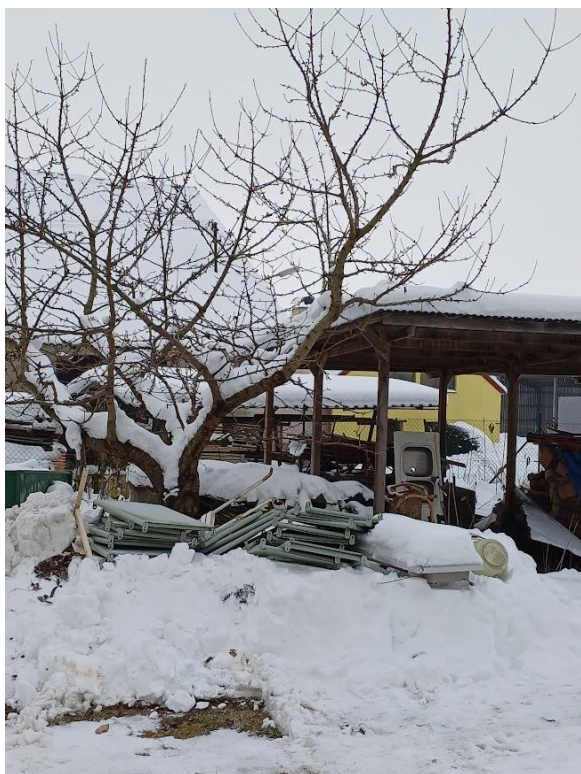
Obr. 9 a 10: Dva stromy, které mají být během výstavby káceny

Stromy neobsahují žádné dutiny a při pokácení během vegetačního klidu nedojde k ohrožení chráněných druhů.

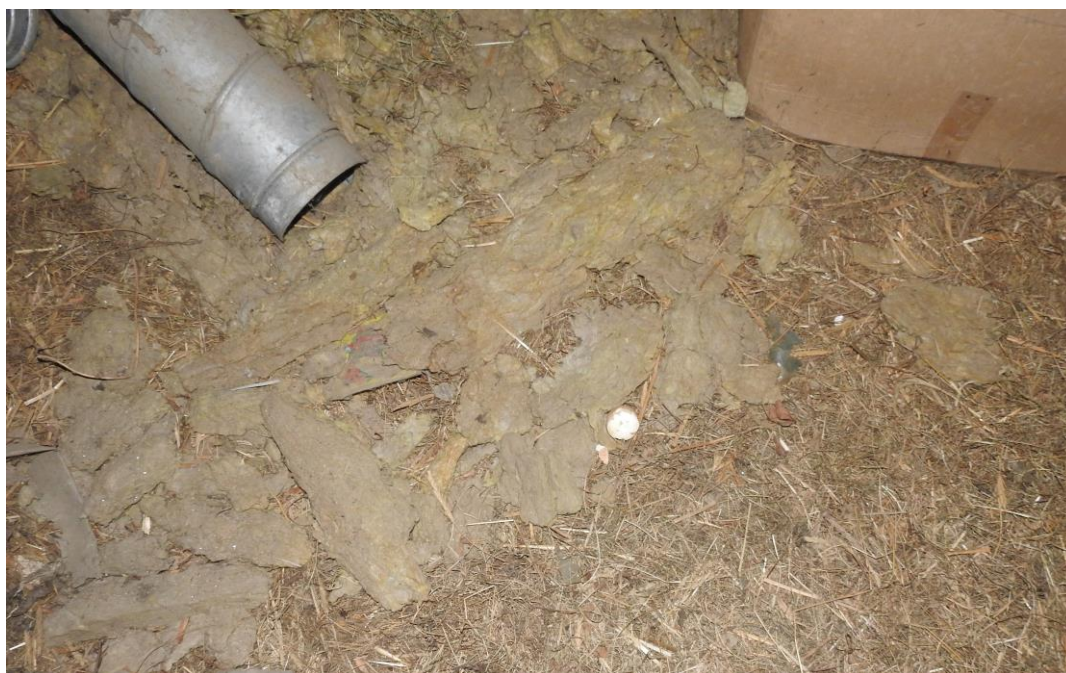
Obr. 12: Sežrané vajíčko v seně, které sem přinesla kuna skalní

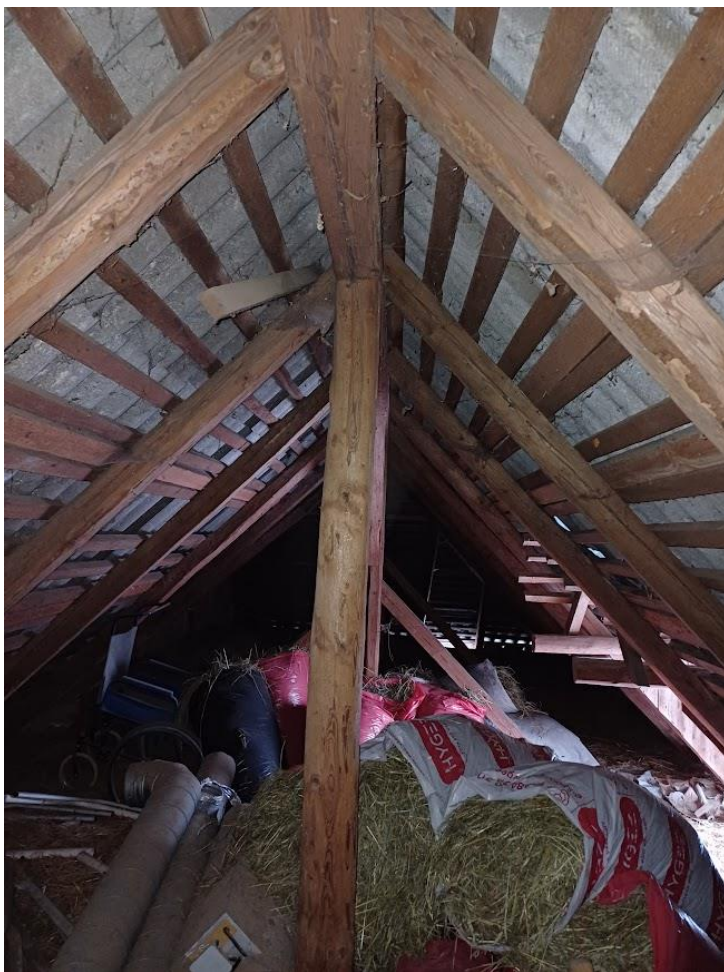
V nálezových databázích není u netopýřů uveden žádný záznam z lokality. To ovšem neznamená, že se zde nemůžou netopýři vyskytovat. Během kontroly pobytových znaků byla pozornost věnována především půdě budovy utčené k demolici. Půdu pravidelně navštěvuje kuna skalní a kočky domácí, pobytové znaky netopýřů zde nebyly dohledány.

Obr. 13: Půda budovy bez netopýřích pobytových znaků

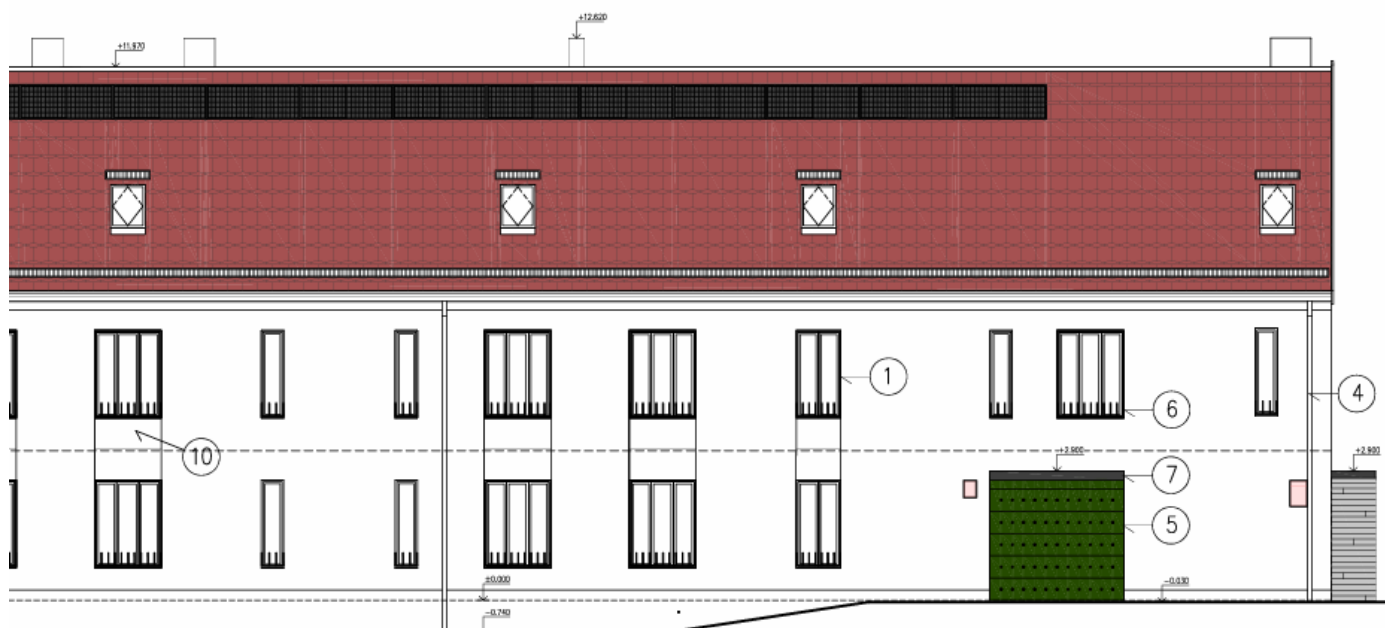
Novostavba se bude nacházet na zadním nádvoří zámku, kde se vyskytuje několik vzrostlých stromů. Z jižní strany nové budovy nebude žádná zeleň. Na plánované budově se nevyskytují rohové skleněné plochy. Navrhované okenní výplně budou spíše menší a dělené. Z toho lze usuzovat, že nebezpečí ptačích kolizí bude nízké.

Obr. 14 a 15: Pohledy severní a jižní – okna jsou menší a dělená a představují tak nízké riziko ptačích kolizí.

Ani z hlediska prevence ptačích kolizí není třeba navrhovat nové ochranné prvky.
