Most 34719-1

Most přes potok za Perknovem

HLAVNÍ PROHLÍDKA

Datum provedení prohlídky: 1.7.2021

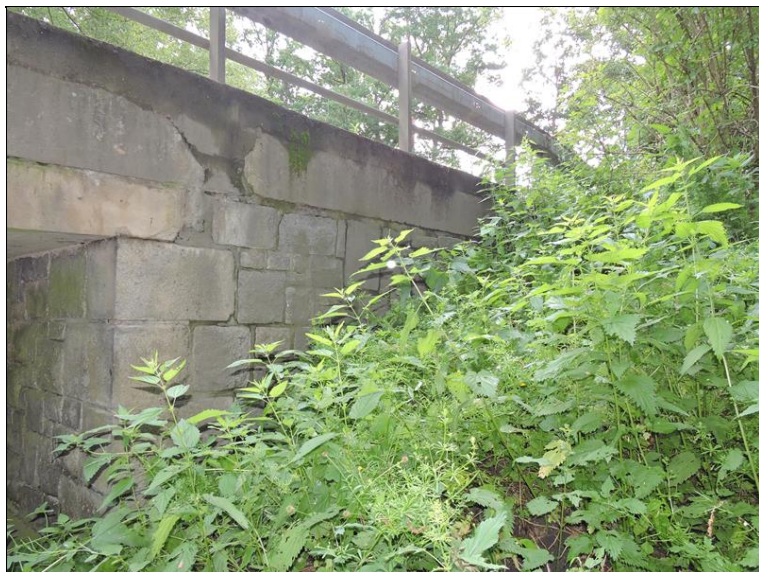
Křídlo č. 1 - levá strana

[1.3] 1.2.4 Křídlo Kamenné zdivo křídel má místy vypadanou spárovou maltu s uvolněnými kameny. V blízkém okolí křídel je uchycená vegetace. U křídla č. 2 (je celkově rozpadlé) na pravé straně jsou umístěny betonové skruže, které zajišťují jeho stabilitu.
