ZÁVĚREČNÁ ZPRÁVA

„sil. III/34719, most ev.č. 34719-1 Perknov“

Objednatel:	KSÚS Vysočiny
Sídlo objednatele:	Kosovská 1122/16, 586 01 Jihlava
Zprávu provedl:	Milan BECK, DiS., Petr Martschini
Účel zprávy:	Diagnostický průzkum konstrukce mostu a konstrukce vozovky včetně laboratorních zkoušek PAU dle vyhl. 130/2019 Sb.
Č. zprávy:	P51/2022

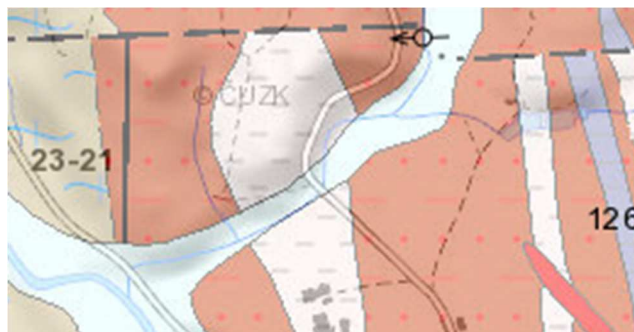
Geologie místa:

metamorfit	leptynit	Český masiv - krystalinikum a prevariské paleozoikum	moldanubická oblast (moldanubikum)	metamorfní jednotky v moldanubiku	gföhlská skupina
fluviální nečlenené + sedimenty vodních nádrží	sediment nezpevněný	nivní sediment	Český masiv - pokryvné útvary a postvariské magmatity	kvartér	fluviální nečlenené + sedimenty vodních nádrží

Podloží - rostlý terén v bezprostřední okolí vodoteče je tvořeno nivními nezpevněnými sedimenty. Okolní terén je pak dle dat ČGS tvořen eluviálními zeminami, zvětralé matečné horniny – leptynitu a obecně kvartérními pokryvy. Identifikovaná zemina na předpolí je ve shodě s předpoklady ČGS.
