Most 347-008

Most přes řeku Sázavku ve Světlé n. Sázavou

HLAVNÍ PROHLÍDKA

Datum provedení prohlídky: 22.6.2023

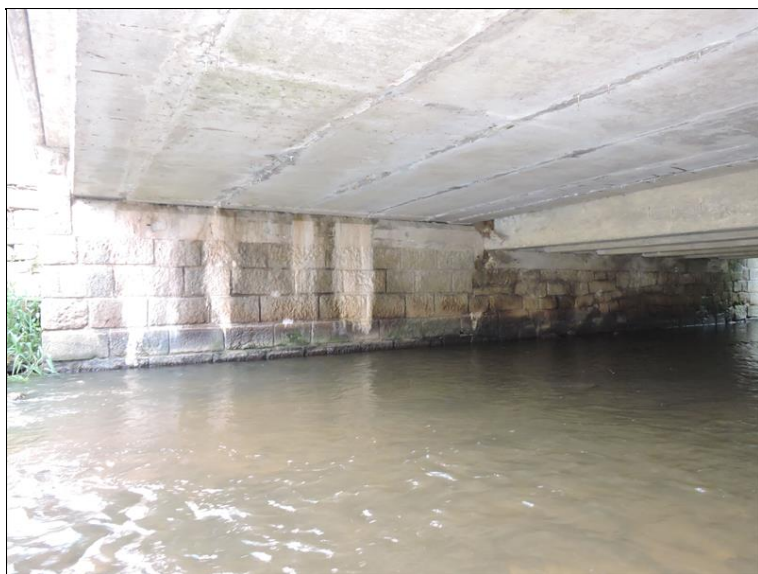
DSCN8897-resize.JPG
OP1

| [1.2] | 1.2 | Mostní podpěry křídla a čelní zdi | <p>Na povrchu mostních opěr jsou zřejmé stopy zatékání s průsaky, výkvěty a vápenné výluhy, inkrustace. Kamenné zdivo opěr má místy lokálně u paty opěr vypadanou spárovou maltu. Na obou opěrách je patrný průsak mostním závěrem.</p> <p>U starší částí zatéká na dřívky opěr pod uložením chodníkové konzoly.</p> |

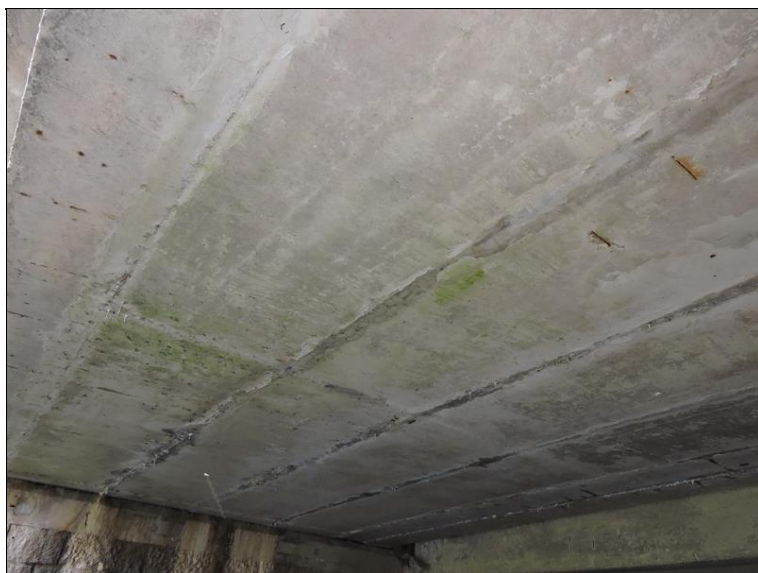
DSCN8898-resize.JPG
Podhled na NK

[3.4]	3.5	Izolační systém NK	Izolace je funkční jen na starší části s trámy, ale i zde zatéká - na konzole vlevo. Pravá strana s nosníky KA je potečená a tvoří se krápníčky v místě výluhů. Spárou mezi konstrukcemi nezatéká. V rozšířené části je izolace zcela nefunkční, tvoří se krápníky ve sparách.
4. Vybavení			
[4.1]	4.2	Zábradlí	Zábradlí opraveno, ocelová madla natřená. Drobné trhlínky v omítce.
[4.2]	4.3	Dopravní značení, označení objektu	Dopravní značení proti směru staničení neodpovídá hodnotám v ML. Tabulka s ev. č. mostu proti směru staničení je poškozená.
[4.3]	4.6	Území pod mostem a přístup. cesty	Pod mostem je přirozené dno bez viditelných překážek. Přístupnost k nosné konstrukci mostu je dobrá (do 2m). Přístupové cesty jsou zarostlé vzrostlou vegetací, keři, stromy.
[4.4]	4.7	Cizí zařízení	Cizí zařízení nemá vliv na stav mostu.

[7] 2.1 Nosná konstrukce U železobetonové části zastavit korozi třmínků, tzn. ošetřit je a povrch betonu sanovat (jen lokálně).
