Most 34526-2

Most v Bezlejšově přes Doubravu

MIMOŘÁDNÁ PROHLÍDKA

Datum provedení prohlídky: 24.2.2022

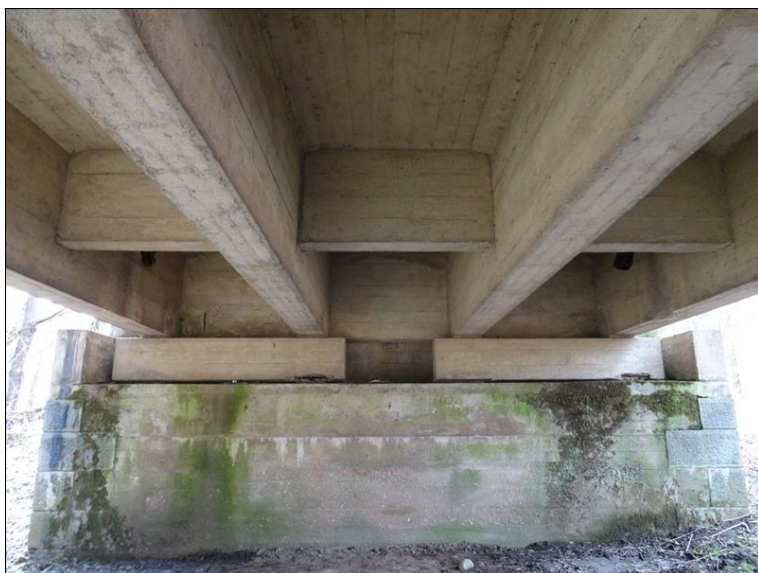
5.JPG Pohled na opěru 1 (Op1).

OP1 - vodorovná trhлина pod úložným prahem, průsaky v trhlíně, vápenné výluhy. Degradace povrchu betonu, zelené zbarvení. OP2 - obdobné závady, vodorovná trhлина je ale ve spodní části opěry. Střední pilíř bez závad.

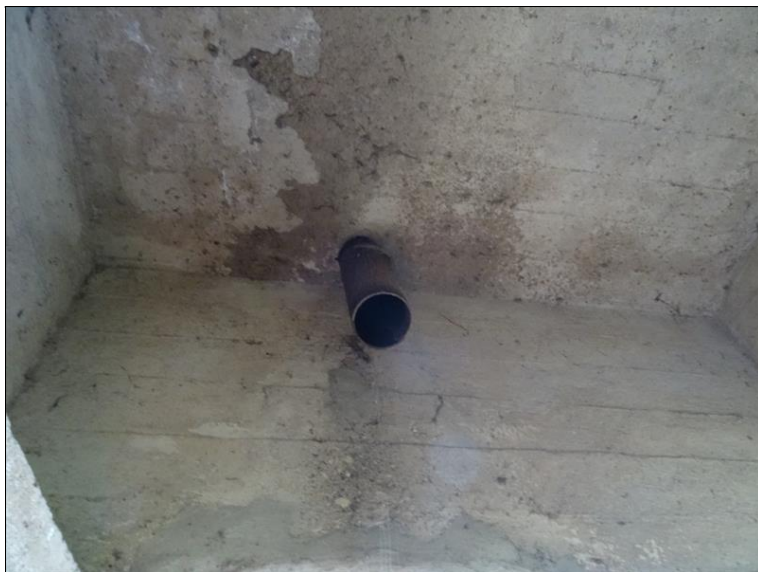
19.JPG Vyústění odvodňovače vozovky při jejím levém kraji ve 2. poli u P2.

Odvodňovače jsou zanesené. Na průchodu mostovkou netěsnosti. Podhled mostovky a stěna trámy v místě odvodňovačů s mapami průsaků a stečenin. Odtokové roury korodují. Spodní část odtokové roury pravého odvodňovače před Op1 je korozi již zcela strávena.

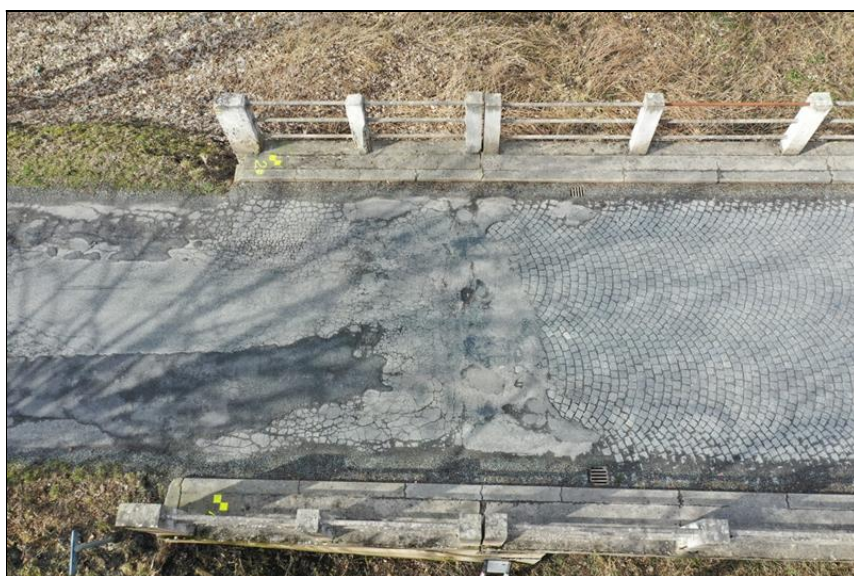
36.JPG Půdorysný pohled na vozovku mostu v místě Op1.

Vozovka v předpolích mostu z AB se sítěmi mozaikových trhlin. Předpolí na straně Op1 s četnými živými vysprávkami. V oblasti dilatačních spár s drobnými výtluhy. Dlážděný kryt z kostek na mostě bez zjevných poruch. Krajnice vozovky zanesené posypovým materiálem.
