## D 1.1. TECHNICKÁ ZPRÁVA

Název akce: **Edukační centrum a zázemí Muzea Vysočiny Jihlava**

Zak.číslo: 08-22-RP

Stupeň PD : Projektová dokumentace pro společné stavební povolení a  
územní rozhodnutí

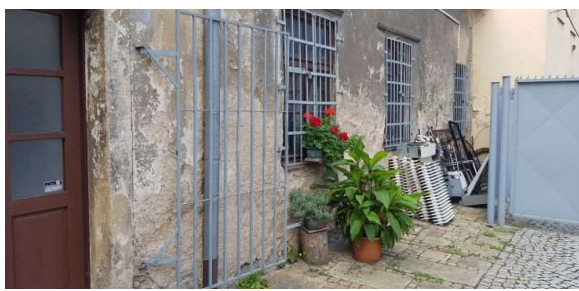
Pohled na spodní části  
fasády dvorního objektu a  
okolní terén opatřený  
dlažbou

Odvodnění povrchové vody z okolí obvodových stěn je (pravděpodobně již nedostatečně) řešeno zejména spádem upraveného terénu.

- a) Zajištění dlouhodobé funkčnosti a těsností střešních svodů a oplechování, rozvodů ZTI a kanalizace. Zabránění vtoku dešťové vody do komínových průduchů.
- b) Podél obvodových stěn v exteriéru provedení mělkého odvodňovacího odkopu a následně svislého utěsnění vhodným typem minerální těsnící stěrky včetně funkčního odvodnění obvodových stěn (do nádvoří).
- c) V interiéru 1. NP a na fasádě provedení osekání stávajících zvýšeně zavlhlých a vlhkostí poškozených stěn (asi 80 cm nad úroveň zvýšené vlhkosti a proškrábnutí spár.

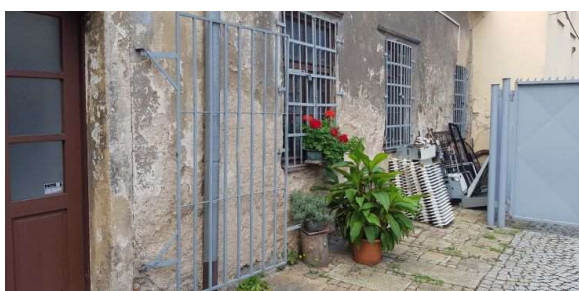
Pohled na spodní části  
fasády dvorního objektu a  
okolní terén opatřený  
dlažbou

Odvodnění povrchové vody z okolí obvodových stěn je (pravděpodobně již nedostatečně) řešeno zejména spádem upraveného terénu.

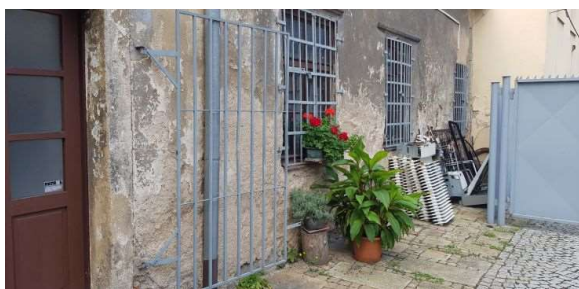
Pohled na spodní části  
fasády dvorního objektu a  
okolní terén opatřený  
dlažbou

Odvodnění povrchové vody z okolí obvodových stěn je (pravděpodobně již nedostatečně) řešeno zejména spádem upraveného terénu.

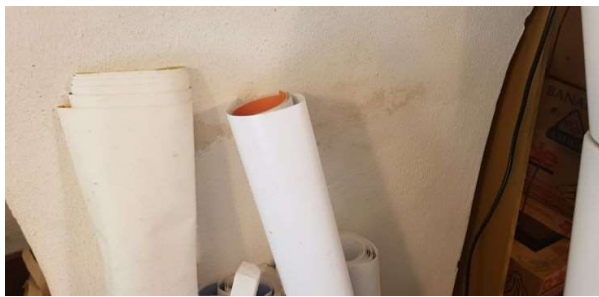
Obecně lze konstatovat, že poškození omítek vlhkostí a solemi je ve zde řešených místnostech 1. NP a na fasádě viditelné lokálně až plošně do výšky cca 1-2.5 m (místa i výše).

Detail lokálního poškození omítek vlhkostí a solemi na stěně v interiéru 1. NP v místnosti v zadní části hlavní budovy

- b) Podlahy 1. NP realizovat nově jako provětrávané.
- c) V interiéru 1. NP a na fasádě provedení osekání stávajících zvýšeně zavlhklých a vlhkostí poškozených stěn (asi 80 cm nad úroveň zvýšené vlhkosti a proškrábnutí spár.

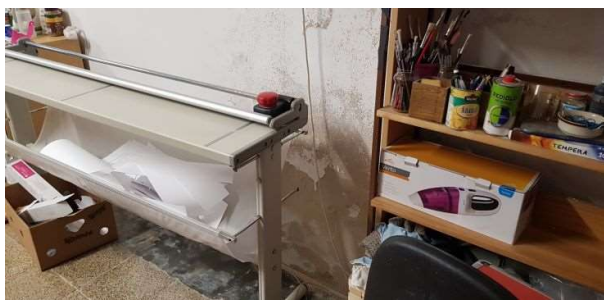
Detail poškození omítek vlhkostí a solemi na vnitřní stěně 1. NP v místnosti díly ve dvorním traktu

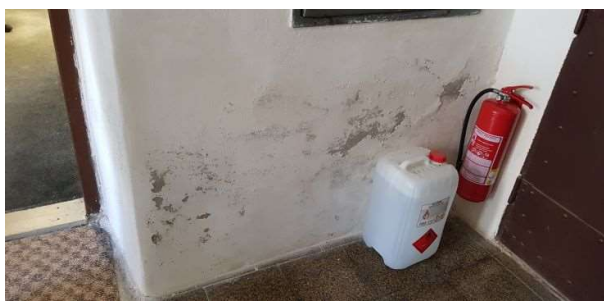
Detail poškození omítek vlhkostí a solemi na vnitřní stěně 1. NP ve dvorním traktu

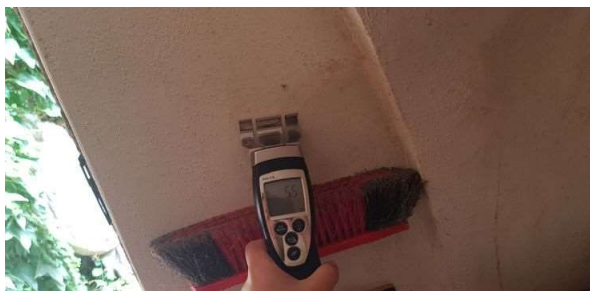
Naměřené hodnoty vlhkosti se na vlhkostně problematických partiích svislých konstrukcí a kleneb 1. NP pohybovaly dle ČSN v rozmezí úrovní vlhkosti **zvýšená** (5 - 7.5%) **až místy velmi vysoká** (>10%).

Detail z měření vlhkosti obvodové stěny do nádvoří v interiéru místnosti 1. NP – naměřená hodnota zde činí 5.5% - dle ČSN vlhkost **zvýšená**

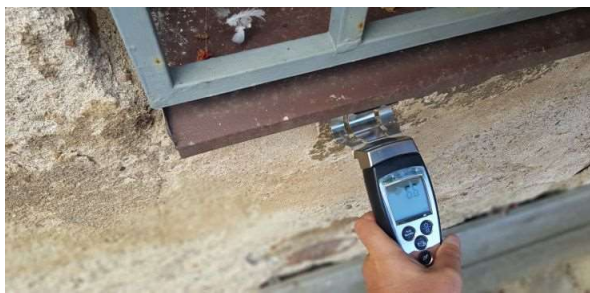
Detail z měření vlhkosti zadní fasády v blízkosti okenního otvoru – naměřená hodnota zde v místě vlhkostního projevu činí 6.6% - vlhkost zvýšená
