**Diagnostika vozovky
Silnice II/128 Pacov – Lukavec, 1. stavba
(km 4,546 – 8,613)**

**Zpráva pro
PUDIS a.s.
Nad Vodovodem 2/3258
100 31 Praha 10**

Září 2016

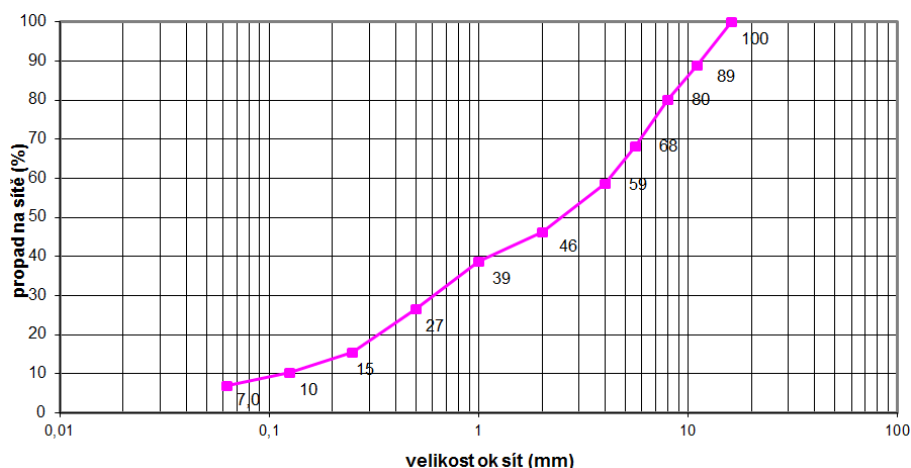
Byl proveden rozbor asfaltové směsi obrusné vrstvy, vzorek z vývrtu JV 6. Byla zjištěna směs typu asfaltový beton zrnitosti do 11,2 mm (viz graf níže), obsah pojiva 6,9 %.

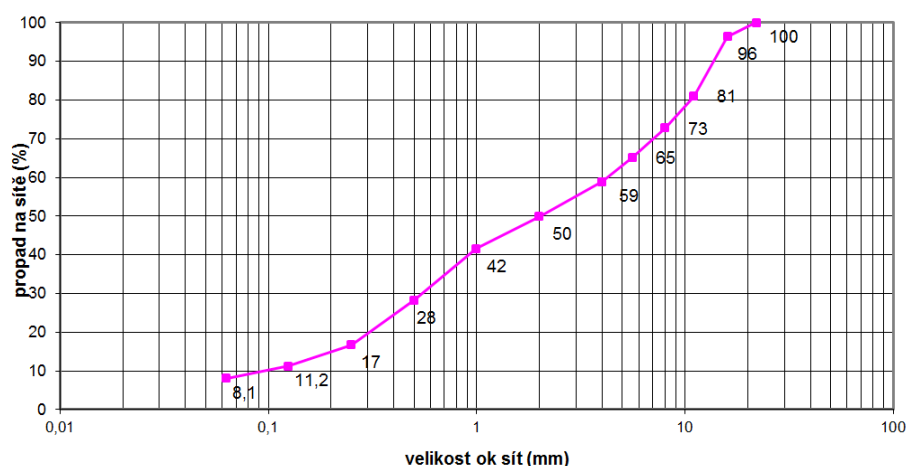
Byl proveden rozbor asfaltové směsi ložní vrstvy, sloučený vzorek z vývrtů JV 4 a JV 8. Byla zjištěna směs typu asfaltový beton zrnitosti do 16 mm (viz graf níže), obsah pojiva 5,1 %.

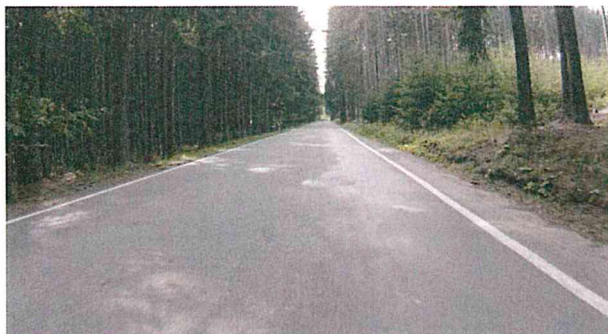
Pohled na úsek (výtluky, mozaikové trhliny, vysprávký)

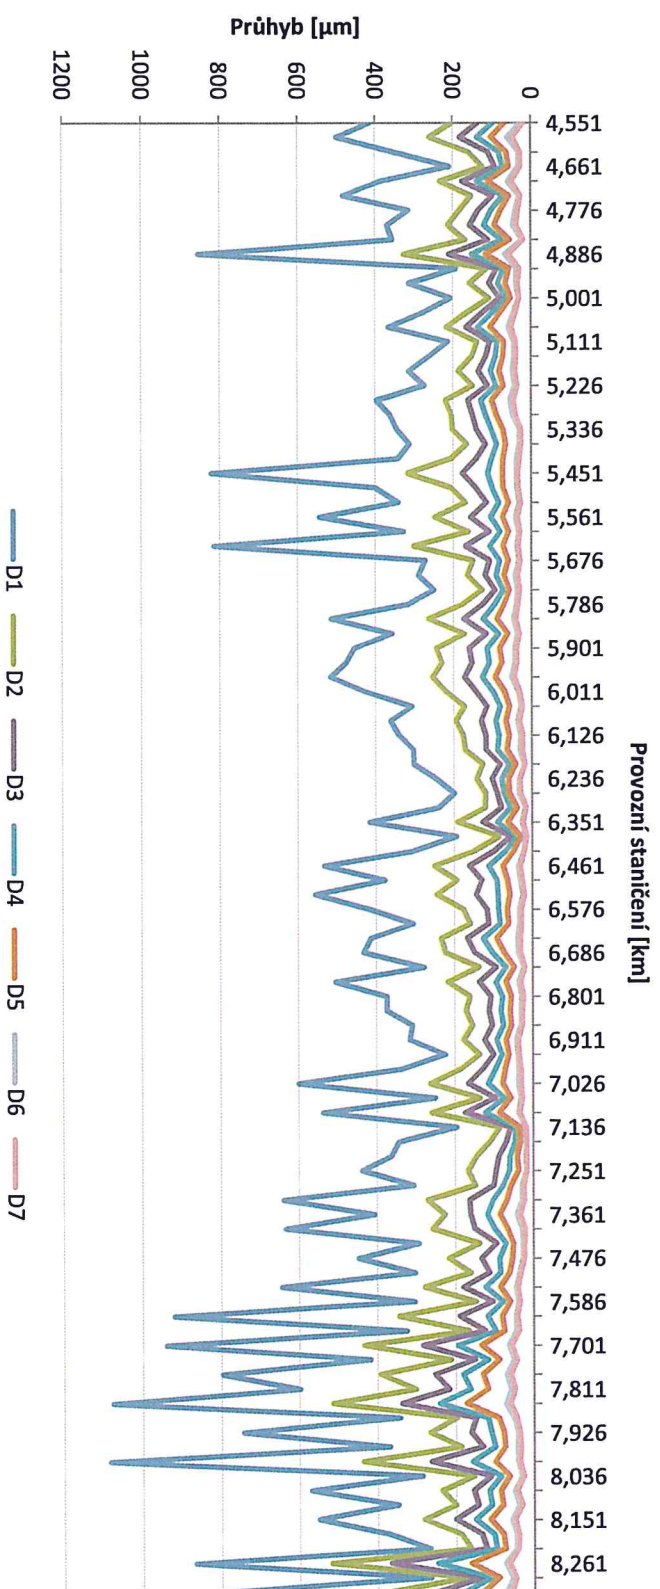
Průhybové čáry
II/128 Pacov - Lukavec, 1. stavba
km 4,546 - km 8,613

Stav vozovky odpovídá značnému stáří úpravy, prováděné pouze provizorní údržbě a dopravnímu zatížení. Z měření únosnosti vyplývá snížená únosnost vozovky, což je však dáno zejména značným porušením asfaltových vrstev trhlinami a rovněž kolísající a nedostatečnou tloušťkou asfaltového souvrství (není splněn požadavek TP 170).
