# **Most 3441-3**

Most přes potok v Břevnici

## **HLAVNÍ PROHLÍDKA**

**Objekt: Most ev.č. 3441-3 (Most přes potok v Břevnici)**

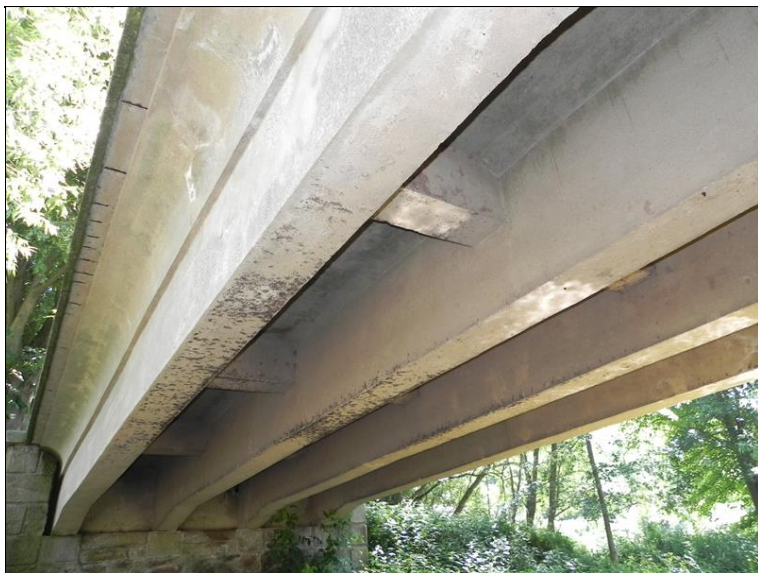
Podhled na nosnou konstrukci

- [2.1] 2.1 Nosná konstrukce
- Na podhledu nosné konstrukce jsou viditelné stopy promáčení, výluhy - nejvíce patrné v místě opěry č. 1, trám č. 3. K zamáčení dochází z důvodu převrstvení vozovky, kdy voda stéká na úložné prahy obou opěr.
- Trámy jsou poškozené zejména v místě uložení. Více je poškození patrné na opěře č. 1 z důvodu prosakující vody z dilatace říms a převrstvení vozovky.
- V omítce na podhledu NK místy dochází k odpadávání.
- Na trámech jsou viditelné podélné trhliny v místě uložení NK.
- [2.2] 2.2 Ložiska, klouby
- Výrazná koroze ocelových ložisek, zejména u opěry č. 1.
- [2.3] 2.3 Mostní závěry
- Mostní závěry nejsou funkční, v místech podpovrchové dilatace je vozovka popraskaná, nerovná. Na obou stranách je patrný průsak mostními závěry do prostoru uložení.

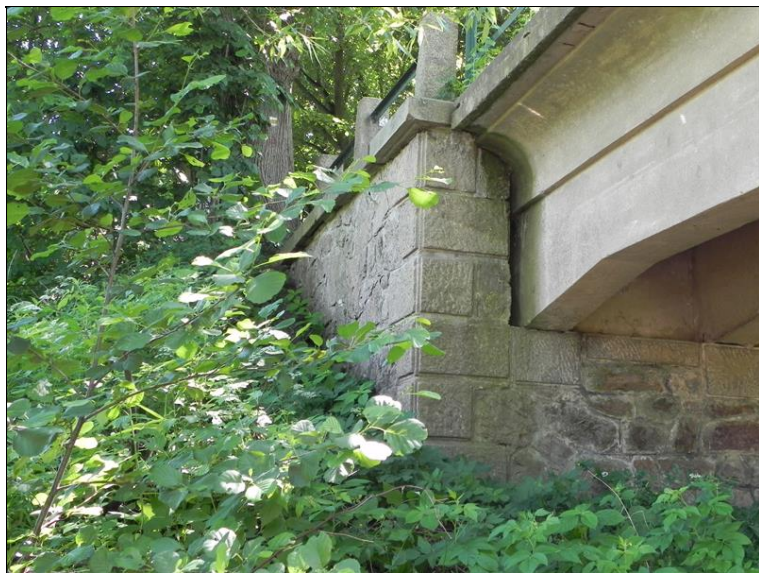
Křídlo č. 2 - levá strana

Mostní křídla mají drobné trhliny ve spárách. Kř2L je mírně vyboulené.
