## **Diagnostika vozovky**

**Silnice II/354  
(km 38,670 – 40,770)**

**Zpráva pro  
Laboro Ateliér s r.o.  
Ateliér Choceň  
Dolní 269, 565 01 Choceň**

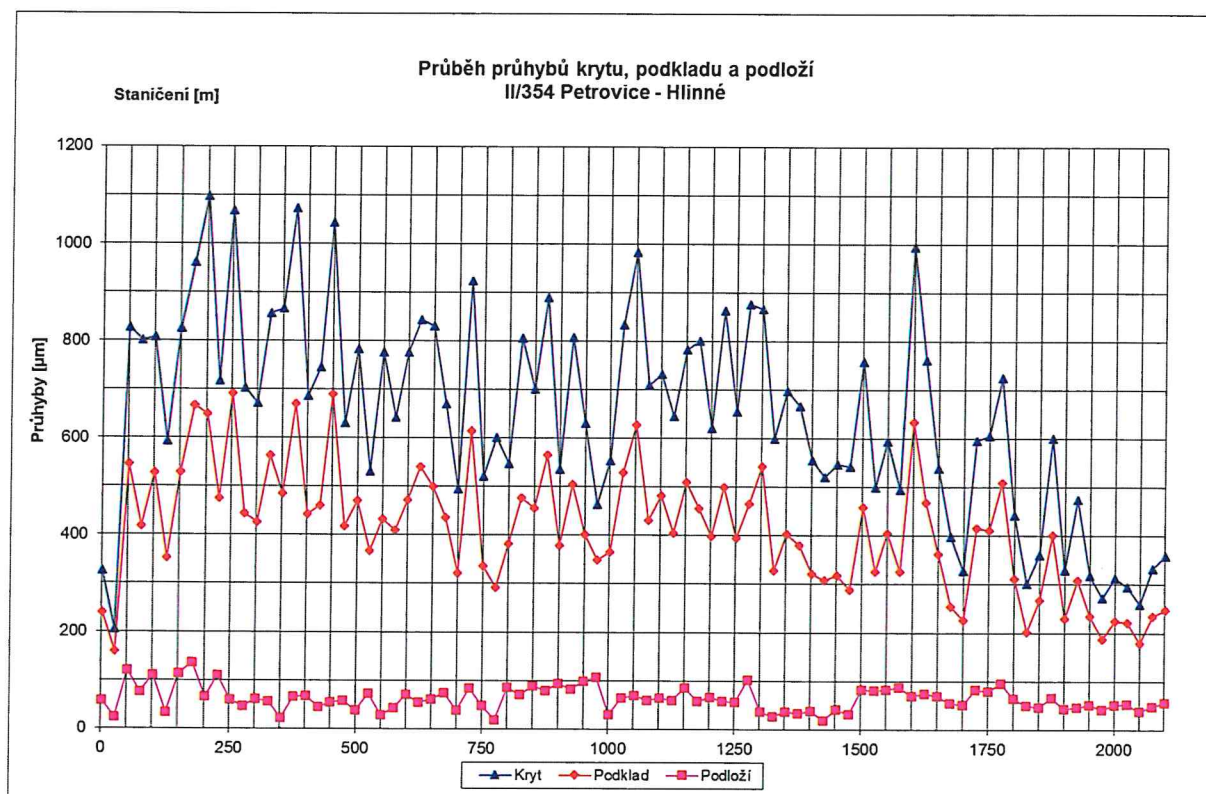
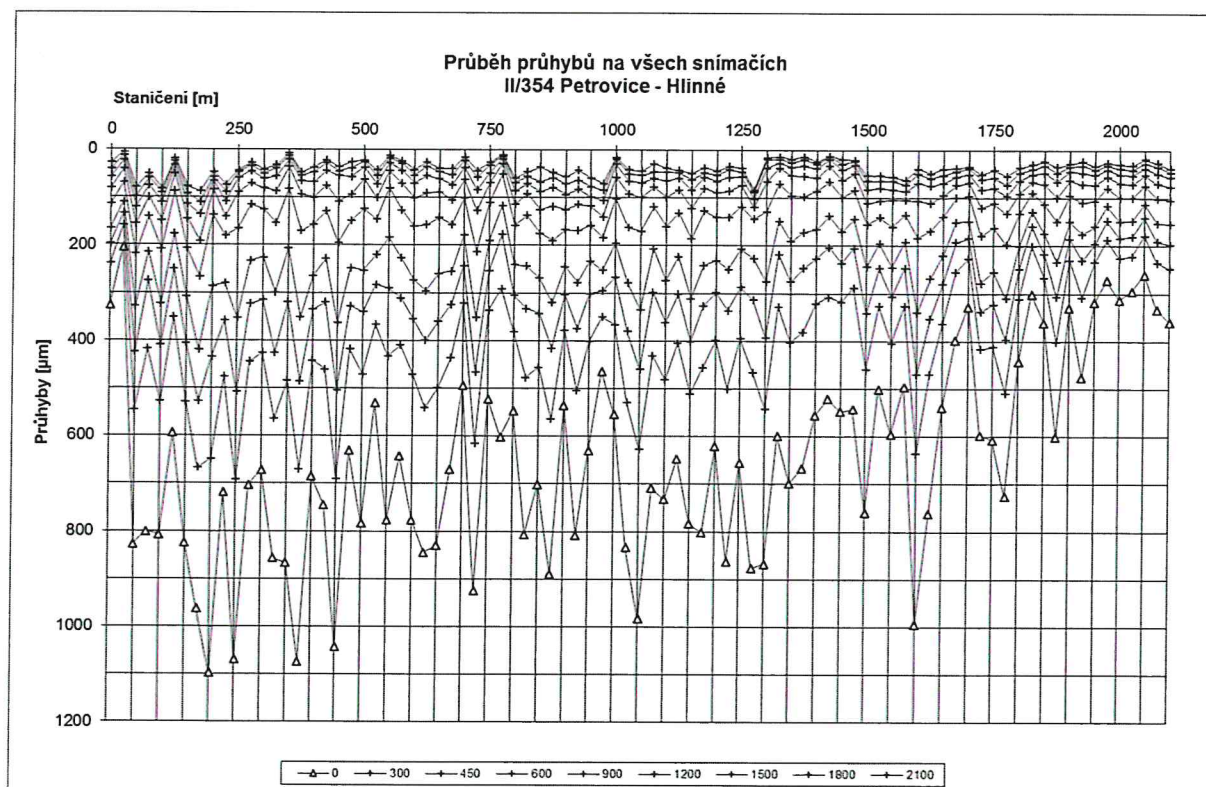
Průhyby vozovky zjištěné na snímači Y1 (tj. přímo v místě působení rázového pulzu) se pohybují od 204 do 1098  $\mu\text{m}$ , průměrně 651  $\mu\text{m}$ .

Grafické vyjádření průhybů na všech snímačích je znázorněno na následujících grafech.
