IMOS Brno, a.s.
Divize silniční vývoj
Olomoucká 174
627 00 Brno

Na základě výše uvedené objednávky provedl zhotovitel diagnostický průzkum vozovky na vybraném úseku silnice III/1292 spočívající ve vizuální prohlídce s fotodokumentací poruch, měření průhybů a posouzení únosnosti vozovky, jádrových vývrtech, vrtaných sondách a rozborech směsných vzorků, asfaltové směsi a stanovení množství PAU. Posouzení parametrů vozovky je provedeno podle

Název: Obrataň
Silnice: III/1292
Okres: Pelhřimov
Kraj: Vysočina
Začátek úseku: km 0,000
Konec úseku: km 0,820
Délka úseku: 0,820 km

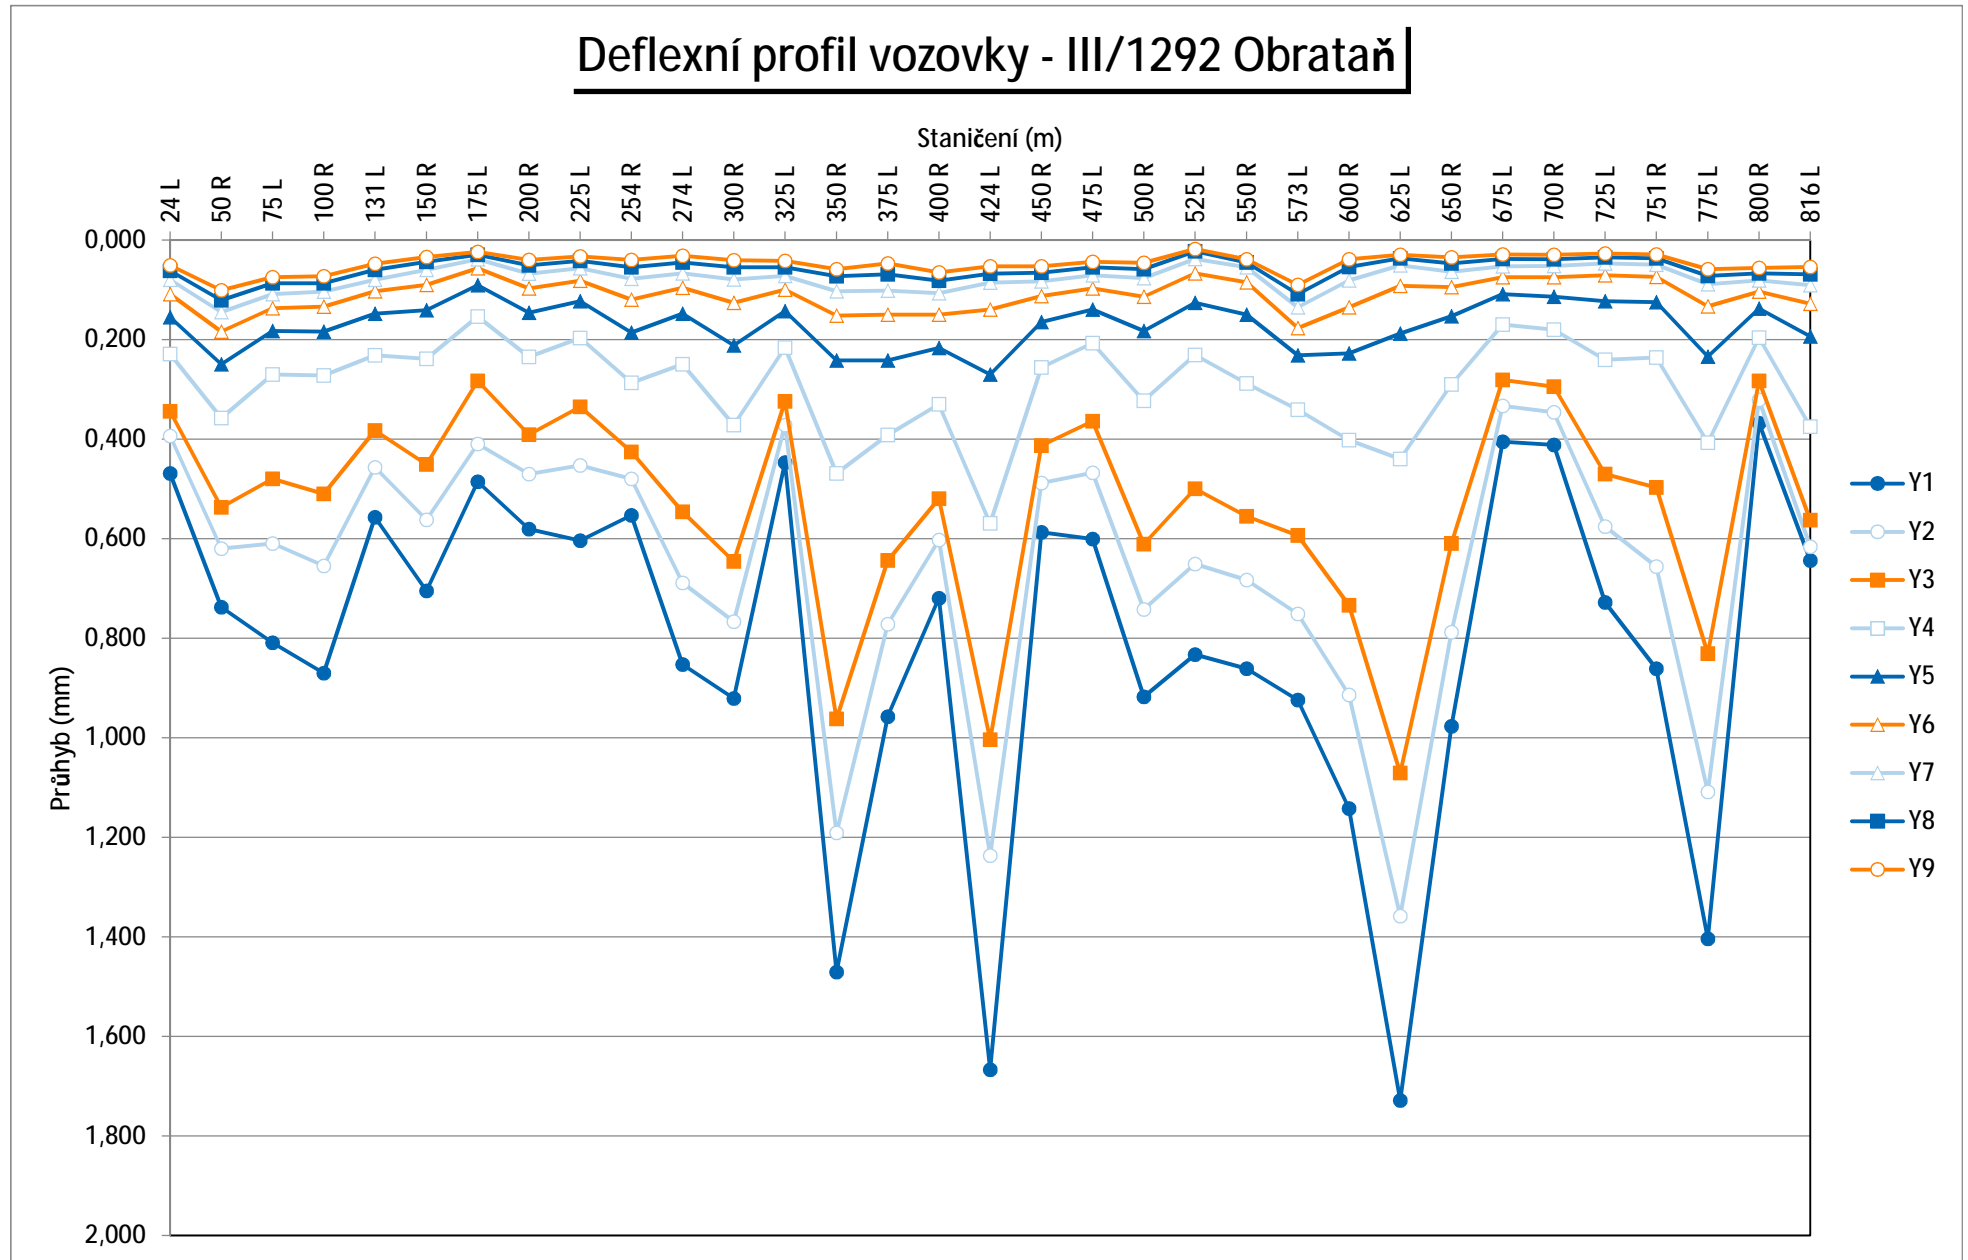
Charakteristické průhybové čáry - III/1292 Obrataň

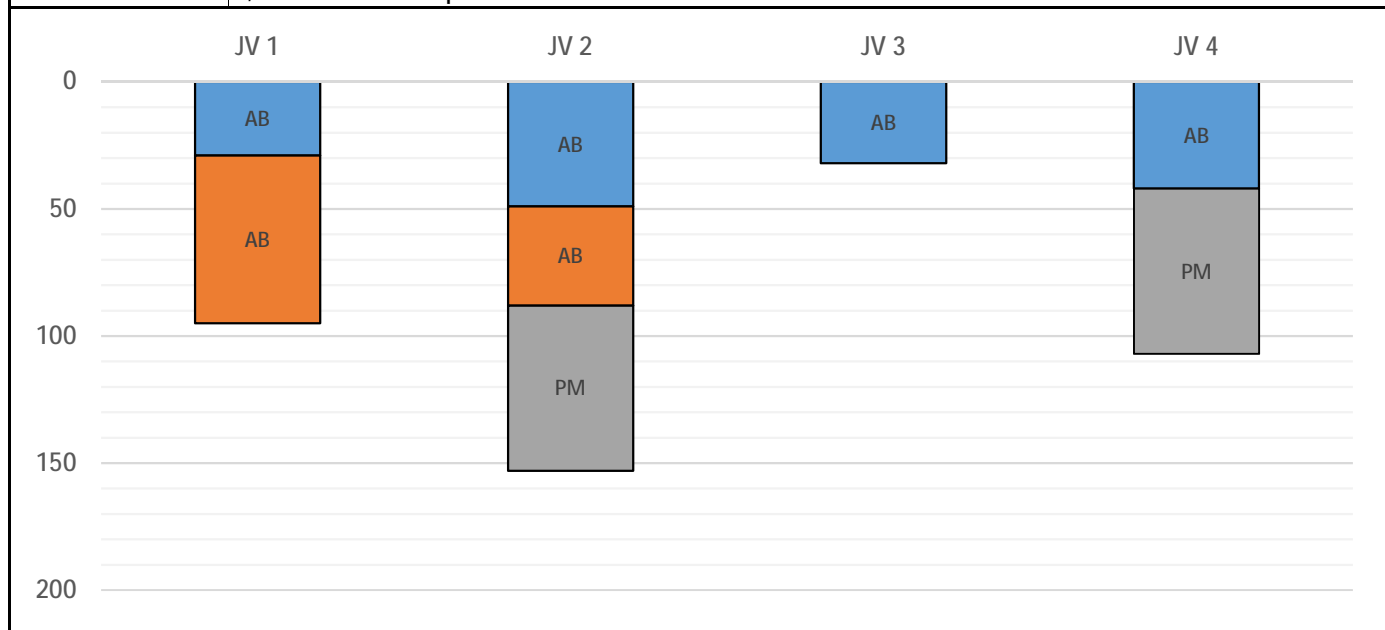
Protokol o zkoušce č. 0821 V215057/D1

JV 1	Směs:	AB	AB								DL	TOV	TKV	CTJV
km 0,160 / P	TL. (mm)	29	66								-	29	95	95
Poznámka:	1,10 m od vodícího proužku													
JV 2	Směs:	AB	AB	PM							ŠD	TOV	TKV	CTJV
km 0,303 / L	TL. (mm)	49	39	65							-	49	88	88
Poznámka:	0,80 m od vodícího proužku; síťové trhliny													
JV 3	Směs:	AB									ŠD	TOV	TKV	CTJV
km 0,480 / L	TL. (mm)	32									-	32	32	32
Poznámka:	0,70 m od vodícího proužku; síťové trhliny													
JV 4	Směs:	AB	PM								Gr	TOV	TKV	CTJV
km 0,690 / P	TL. (mm)	42	65								-	42	42	42
Poznámka:	0,70 m od vodícího proužku

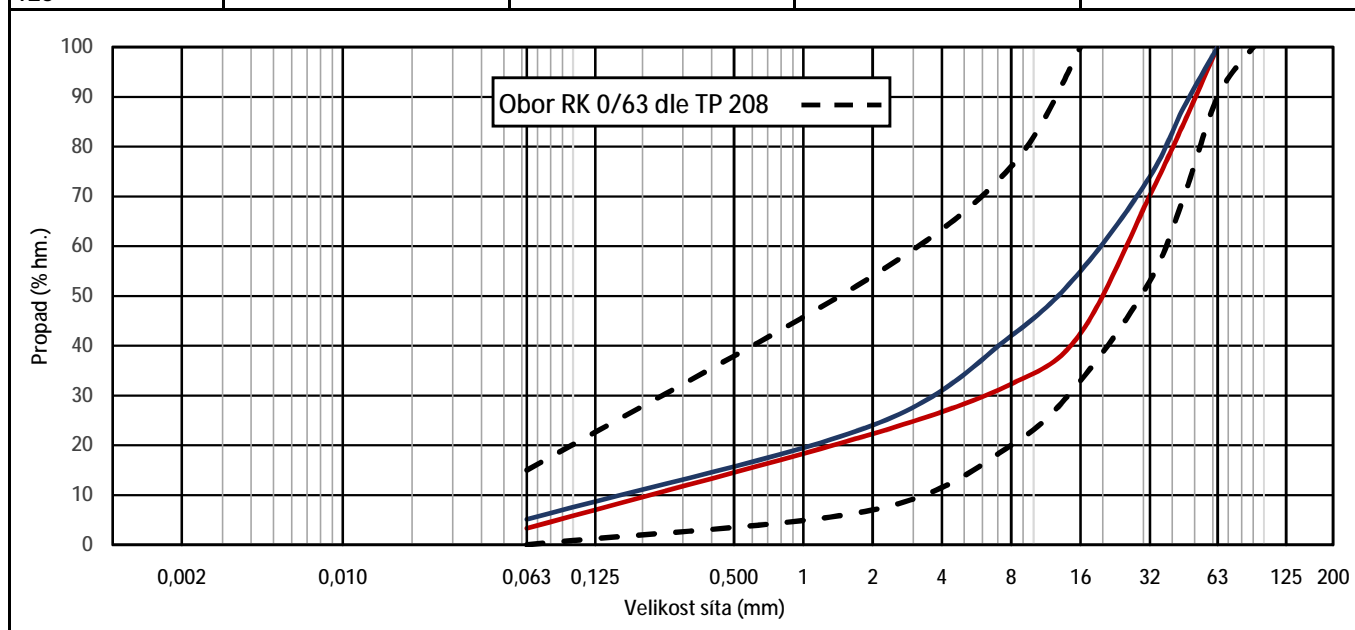
Sonda	VS 1	VS 2		
Staničení (km)	0,303 / L	0,480 / L		
Hloubka (m)	0,14 - 0,36	0 - 0,25		
Číslo vzorku	22141	22142		
Síto (mm)	Propad (hmot. %)			
0,063	3,3	5,1		
2	22	24		
8	32	42		
16	43	55		
32	70	74		
45	85	88		
63	100	100		
90				
125

Hodnocení: *	Čára zrnitosti vz. č. 22141 a 22142 je v doporučeném oboru zrnitosti 0/63 dle TP 208.
--------------	---
