# **Most 38714-4**

Most přes MK a potok Skorotický v obci SKOROTICE

## **HLAVNÍ PROHLÍDKA**

Datum provedení prohlídky: 14.6.2024

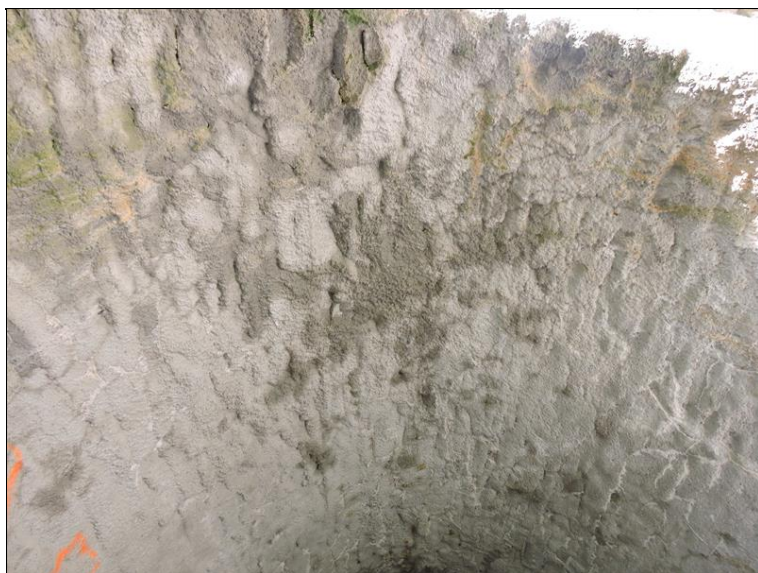
DSCN6074-resize.JPG  
Podhled na NK

Na podhledu nosné konstrukce jsou viditelné stopy promáčení, výkvěty, inkrustace. V torkretu jsou všesměrné trhlinky šířky cca 1 mm. Síť trhlín se od poslední HPM rozšířila - nové trhlinky s inkrustací.

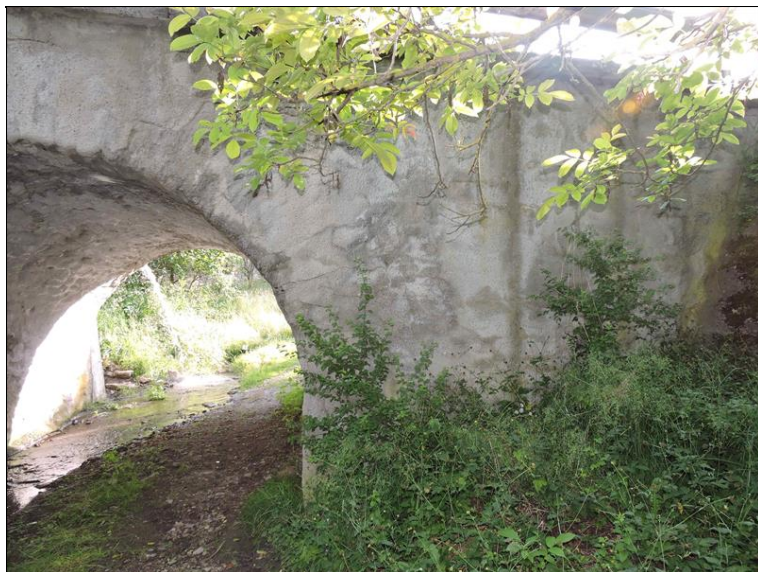
DSCN6085-resize.JPG  
Kř1L

Kamenné zdivo křídel má všesměrné trhliny ve spárách, místy vypadanou spárovou maltu s uvolněnými kameny, místy výkvěty.

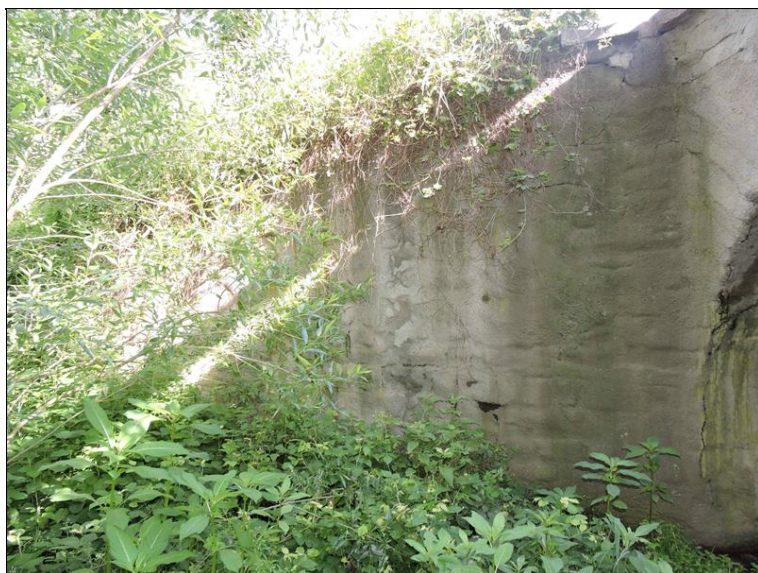
DSCN6082-resize.JPG  
Kř2L

Kamenné zdivo křidel má všesměrné trhliny ve spárách, místy vypadanou spárovou maltu s uvolněnými kameny, místy výkvěty.

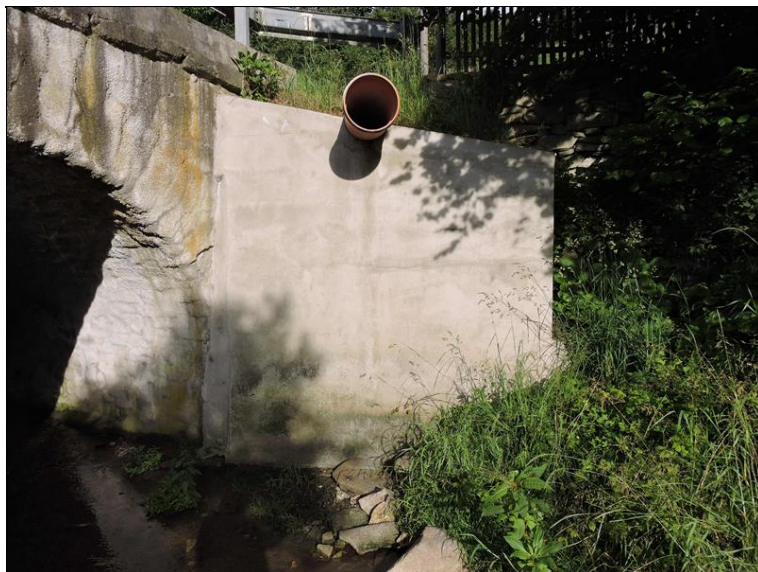
DSCN6071-resize.JPG  
Kř2P

Kamenné zdivo křidel má všesměrné trhliny ve spárách, místy vypadanou spárovou maltu s uvolněnými kameny, místy výkvěty.
