III/3456 GOLČŮV JENÍKOV – MOST EV. Č. 3456-1

ZODPOVĚDNÝ PROJEKTANT				
VYPRACOVAL				
KONTROLOVAL				
KRAJ VYSOČINA	OBEC GOLČŮV JENÍKOV	K.Ú. GOLČŮV JENÍKOV	DATUM	06/2024
ČÁST: <h2>PODKLADY A PRŮZKUMY</h2>			FORMÁT	
			MĚŘÍTKO	
			ÚČEL	PDPS
			ČÍS. ZAKÁZKY	1920
			ARCHIVNÍ ČÍS.	1920
PŘÍLOHA: <h2>DIAGNOSTICKÝ PRŮZKUM</h2>			ČÍS. SOUPRAVY	PŘÍLOHA <h2>E.2</h2>

ZPRÁVA č. 54/19

**Diagnostický průzkum mostu ev.č.3456-1
GOLČŮV JENÍKOV**

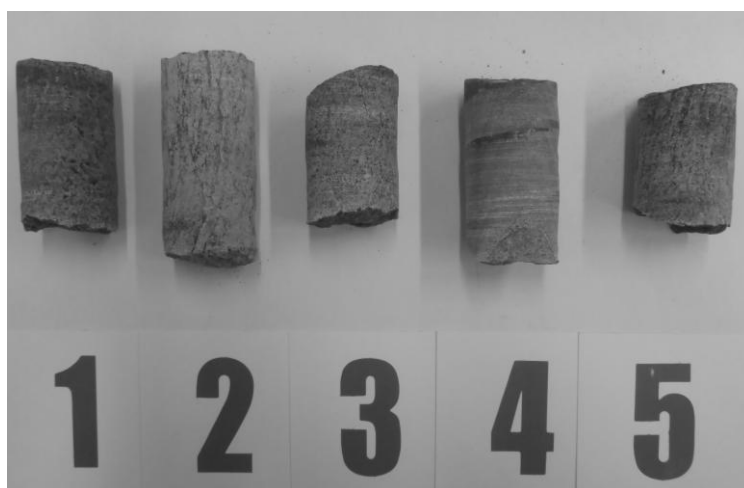
kameny kleneb

TABULKA č.1: Výsledky destruktivních zkoušek kamenů kleneb

Zkušební vzorek č.	Rozměry v mm		Tlačná plocha (mm ²)	Způsob porušení	Maximální zatížení při porušení	Pevnost kamene N/mm ²
	průměr	výška			N	N/mm ²
1	45	45	1590	vyhovující	48000	30,2
2	45	45	1590	vyhovující	92000	57,9
3	45	45	1590	vyhovující	39500	24,8
4	45	45	1590	vyhovující	42000	26,4
5	45	45	1590	vyhovující	46000	28,9

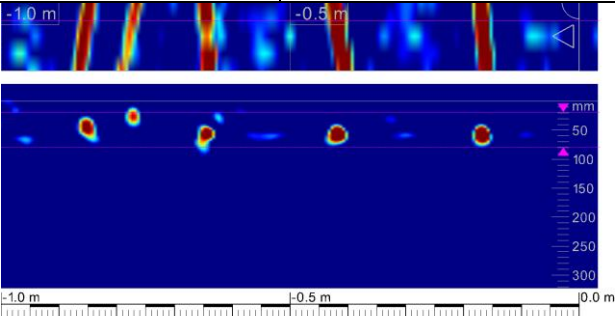
SCHÉMA č.1: Záznam z nedestruktivního měření metodou GPR - Úložný práh opěry 3

Konstrukce	ÚP na OP3 v rozšíření pod nosníky KA 61		
Zobrazovaná hloubka	20 - 80 mm	liniový scan	1,0 m

<p>Úložný práh proveden jako železobetonový výztuž á ~175 mm krytí 20 - 50 mm</p>

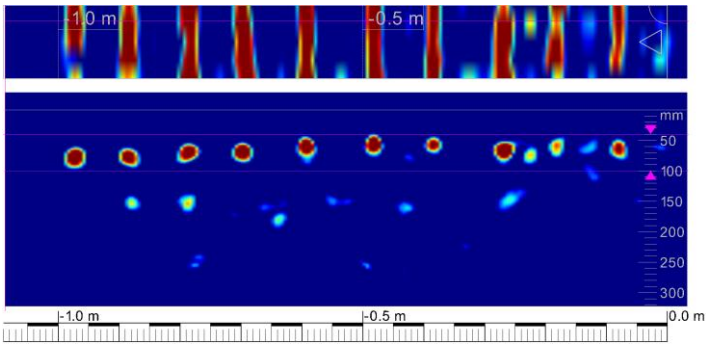
SCHÉMA č.2 : Záznam z nedestruktivního měření metodou GPR - Konzola na pravé straně mostu

Konstrukce	Konzola na pravé straně mostu		
Zobrazovaná hloubka	40 - 100 mm	liniový scan	1,1 m

<p>výztuž á 100 mm krytí ~ 45 - 70 mm Pruty uloženy přibližně v polovině tloušťky konzoly.</p> <p>Pozn.: Měřeno na podhledu - záznam je oproti realitě převrácený</p>

Výztuž desky železobetonové konzoly byla zjištěna jako $\varnothing 8$ hladký ve vzdálenostech 130mm. Uložení výztuže konzoly bylo zjištěno s krytím od spodního líce konzoly min. 43 mm. Jedná se o nesprávné uložení výztuže konstrukce konzoly, která v místě měření uložení v desce vykazuje tloušťku cca 100mm. Výztuž konzoly tedy není uložena úplně při horním povrchu, spíše uprostřed tloušťky desky konzoly. Konzola však nevykazuje známky statických poruch daných tímto uložení výztuže. Byly zjištěny 3 trhliny v desce konzoly vedoucí ve směru výztuže konzoly. Jsou dány patrně nedostatečným množstvím rozdělovací výztuže desky konzoly.

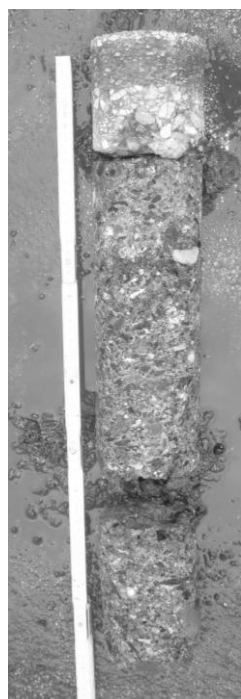
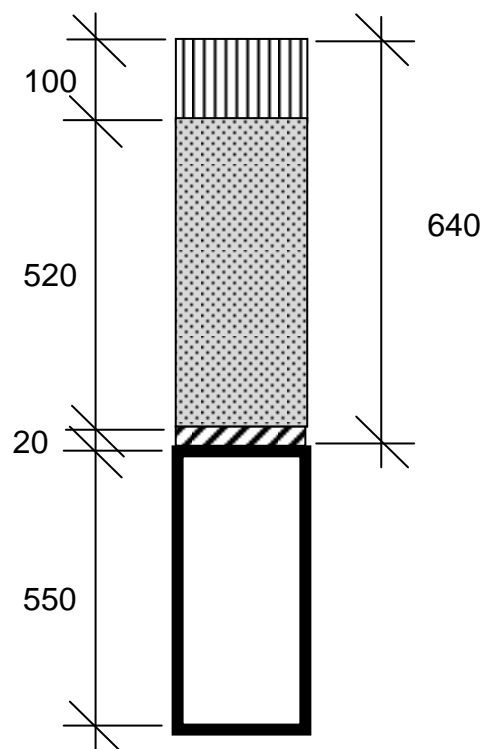
SCHÉMA č.3: Skladba vrstev vozovky na mostě v sondě SK1 ve vrcholu klenby v poli 1

- živičné vrstvy
- škvárobeton
- betonová mazanina
- nosná konstrukce
kamenná klenba

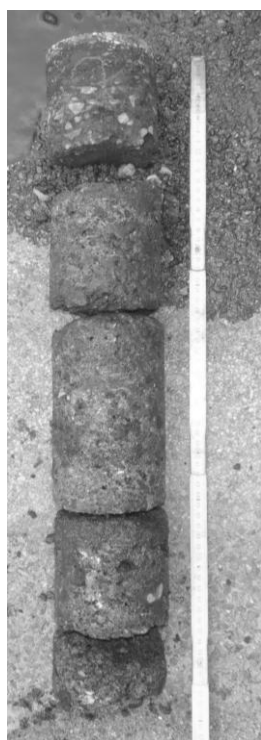
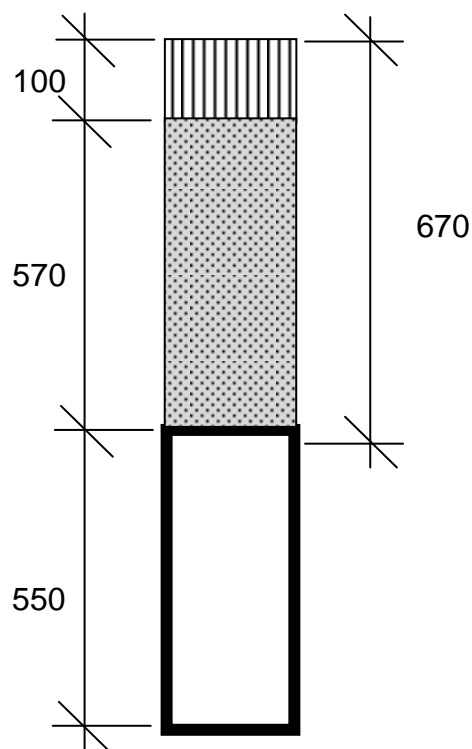
SCHÉMA č.4: Skladba vrstev vozovky na mostě v sondě SK2 ve vrcholu klenby v poli 2

V sondě SK2 byla zjištěna skladba dle schématu č.4. Pod živичnými vrstvami tloušťky 100 mm byl opět zjištěn na kamenné klenbě škvárobeton v celkové tloušťce 570mm. Hydroizolace v sondě nebyla zastižena.

- živičné vrstvy
- škvárobeton
- nosná konstrukce
kamenná klenba

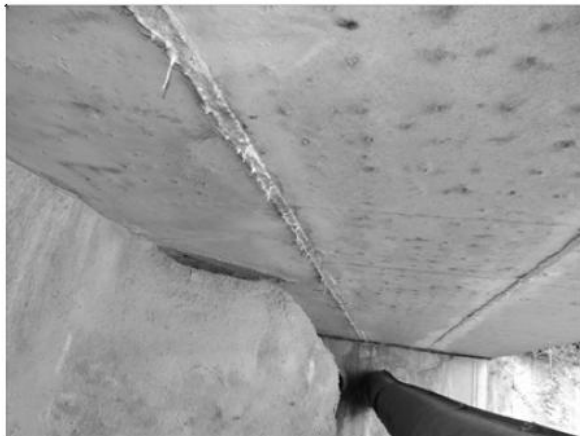
DSCN5260-resize.JPG

2.1 Nosná konstrukce

Na podhledu nosné konstrukce rozšíření jsou viditelné stopy promáčení, krápníčky. V rozšířené části dochází k výraznému zatékání skrz spáry mezi jednotlivými prefabrikáty. Na pravém krajním nosníku je lokálně prokreslená korodující distanční výztuž.

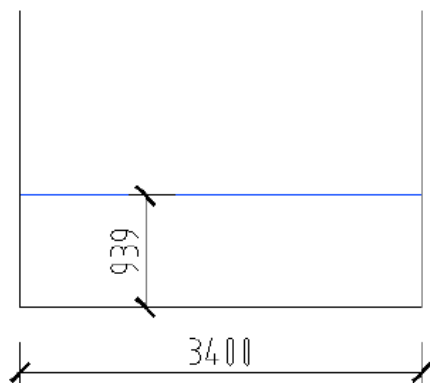
Výška hladiny při Q100 v nejužším místě koryta (řez III-III šířka 3.4m):

b= 3.400	h= 0.93940	i= 0.00865	n= 0.01700
F= 3.194	O= 5.279	R= 0.605	$C_{\text{Manning}} = 54.098$
Q= 12.500

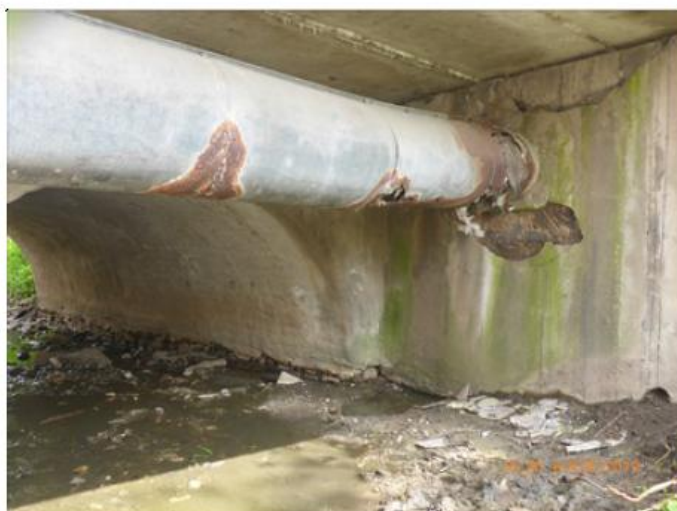
Pohled na opěru č.1 pole 1

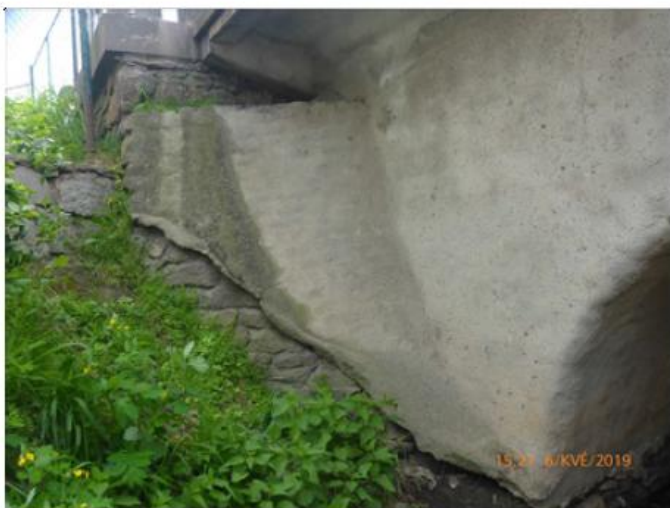
Na pohledových plochách opěr kleneb byly zjištěny známky průsaků, kamenné zdivo opěr kleneb má lokálně vyplavenou maltu mezi kameny.

Křídlo u opěry 1 na levé straně

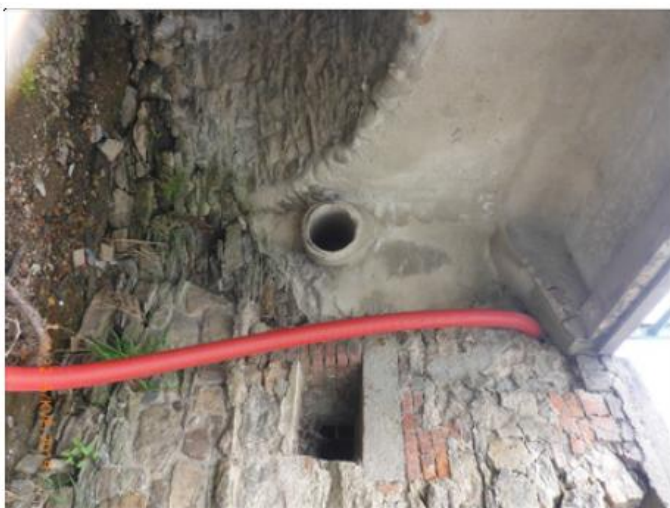
Křídlo u opěry 3 na pravé straně
