**Z P R Á V A   č. 28/19**

**Diagnostický průzkum mostu ev.č.134-010  
přes místní potok (mlýnský náhon) před obcí Horní Dubenky  
HORNÍ DUBENKY**

**STAVBA-OBJEKT:** ev.č.134-010 přes místní potok (mlýnský náhon) před obcí Horní Dubenky

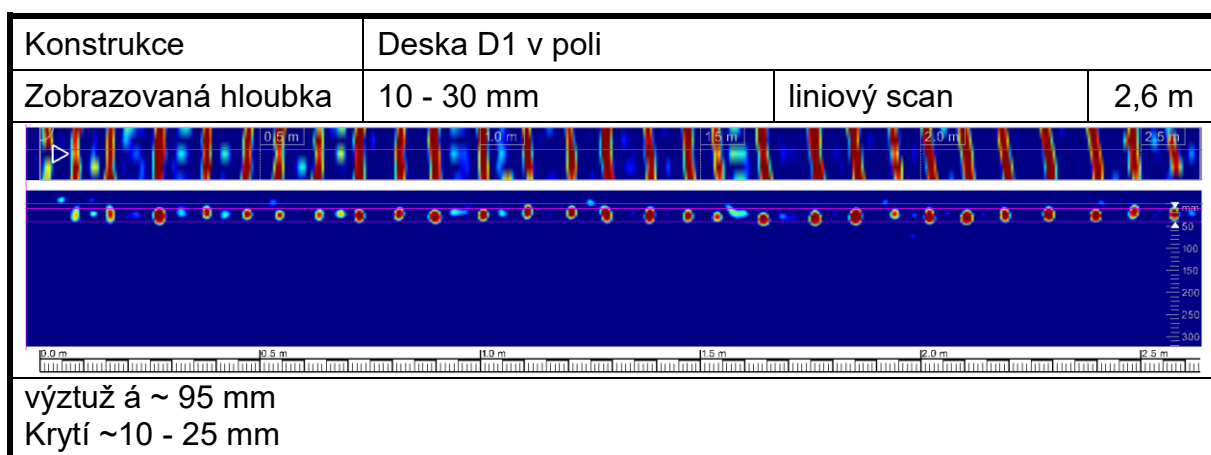
**SCHÉMA č.1:** Záznam z nedestruktivního měření metodou GPR - Deska D1

Pro desku bylo také provedeno nedestruktivní zaměření výztuže metodou GPR. Měření bylo provedeno ve třech profilech označených jako D1 až D3. Místa provedení měření jsou zakreslena ve schématu v příloze č.5. Vybrané záznamy z nedestruktivního měření metodou GPR jsou uvedeny ve schématech č.1 až č.4.

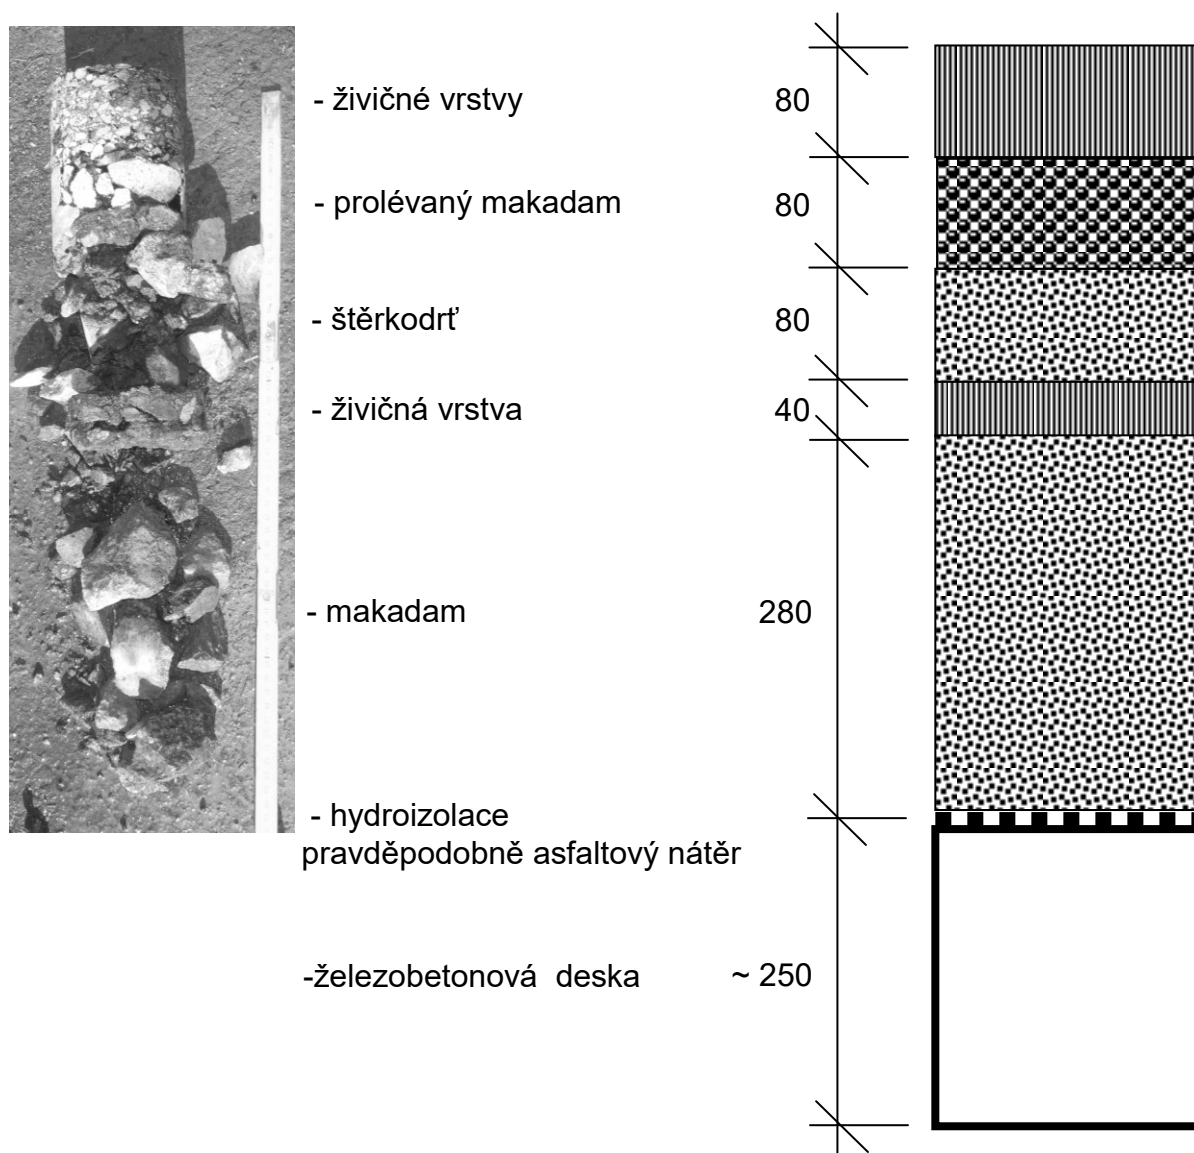
**SCHEMA č.5:** Skladba vrstev vozovky na mostě v místě SK1

V rámci sond do vozovky byla také ověřována tloušťka nosné konstrukce. Na základě měření a sond byla tloušťka desky zjištěna cca 250 mm.

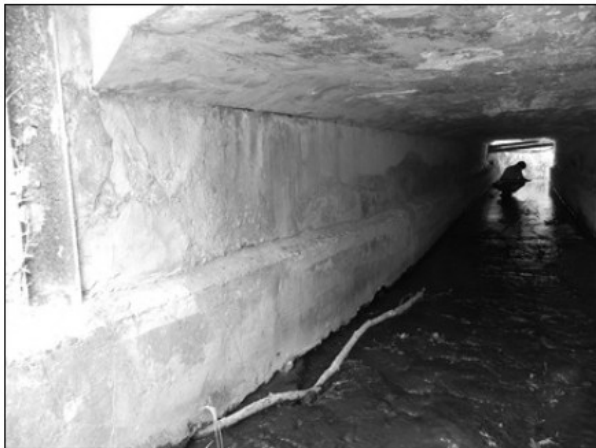
Pohled na opěru č. 1

Beton opěr je ve značných plochách hloubkově degradovaný z celkovým rozpadem betonu a vydrolováním betonu a kameniva. Na opěrách již v minulosti byla provedena sanace, která je však zcela nefunkční a prakticky plošně odtržená nebo již zcela odpadlá. Z rubu opěr betonem prosakuje voda.

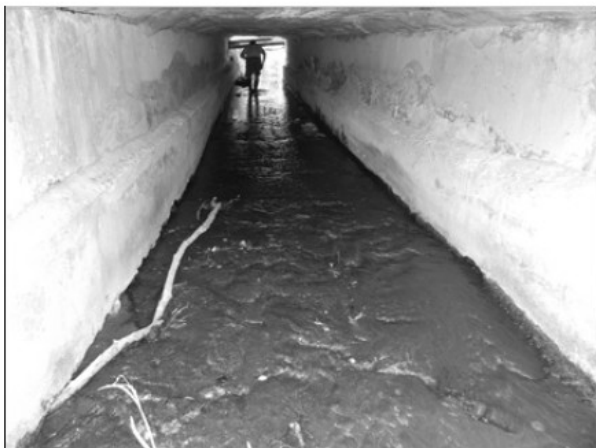
Pohled na nosnou konstrukci

Na podhledu nosné konstrukce lokálně dochází ke korozi výztuže s odtržením krycích vrstev. V místech koroze výztuže dochází také k degradaci betonu. Výztuž je lokálně oslabena korozí.

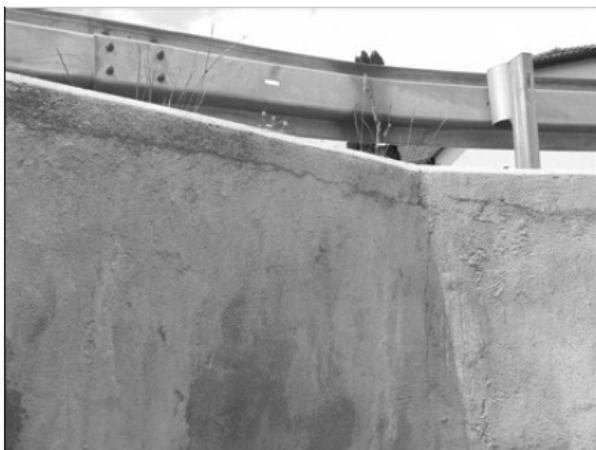
DSCN9436-resize.JPG

V pravé mostní římsce je na pohledové straně podélná trhlinka.

Na povrchu mostních opěr jsou zřejmé stopy zatékání s průsaky, výkvěty, vápenné výluhy a všesměrné trhliny.

Beton mostních opěr je hloubkově degradován. Provedená vyspráva degradovaných míst byla naprosto nefunkční, došlo k celkovému znovu opadnutí vysprávk. Beton v místě poškození je nekvalitní, jde loupat rukou.

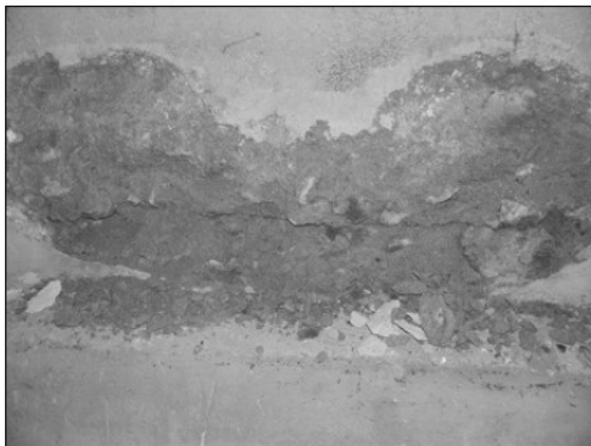
DSCN9441-resize.JPG

Na povrchu mostních opěr jsou zřejmé stopy zatékání s průsaky, výkvěty, vápenné výluhy a všesměrné trhliny.

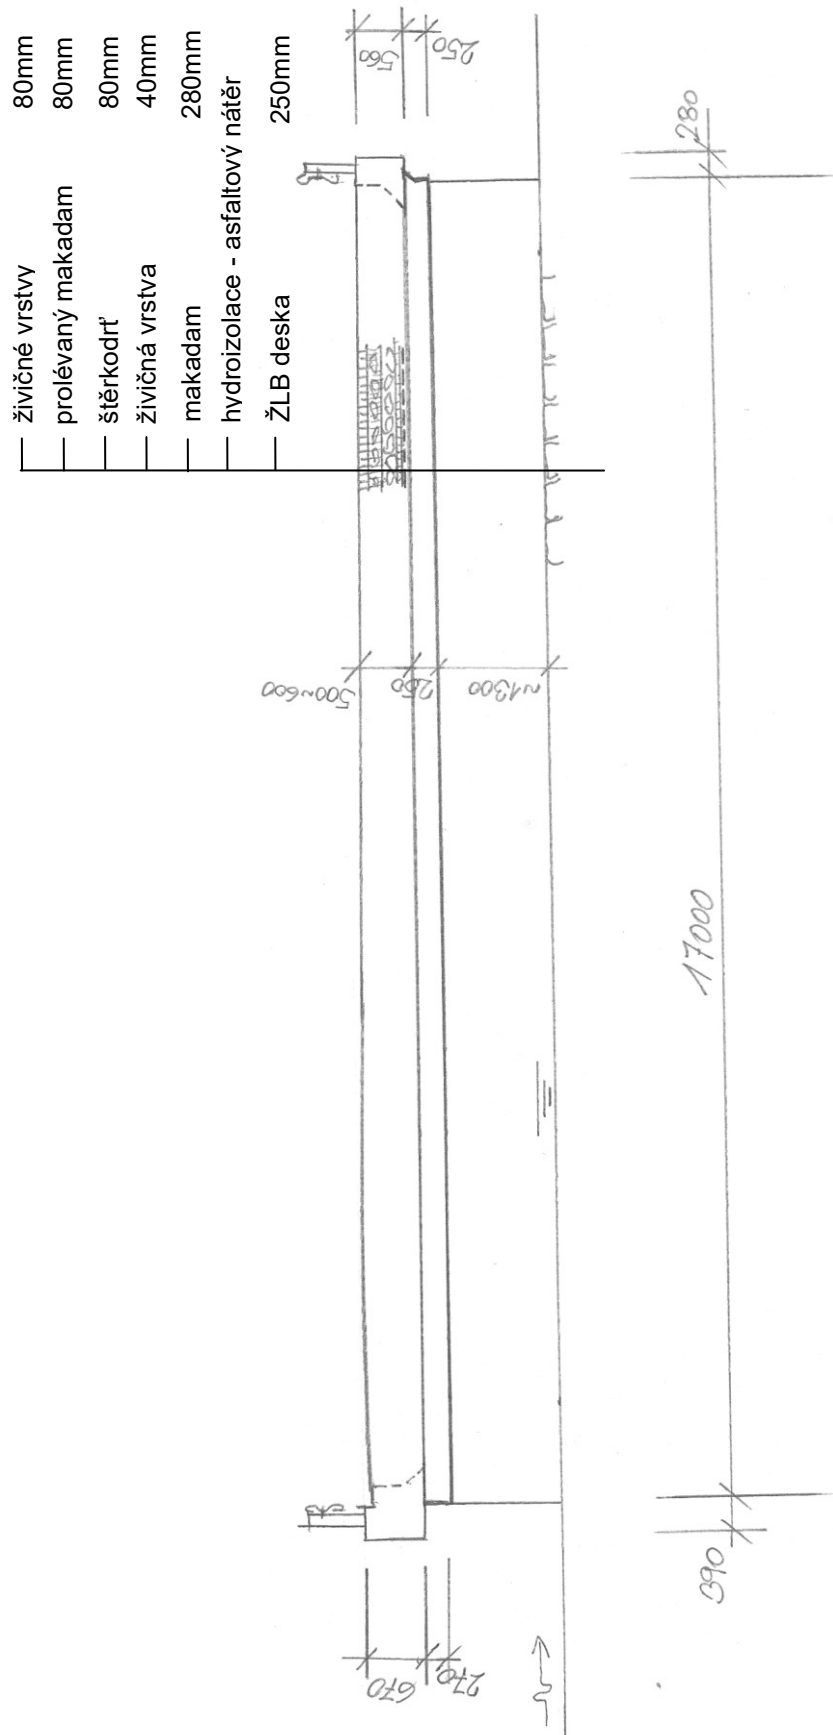
## SCHÉMATICKÝ PODÉLNÝ ŘEZ

Ø10 hladký á ~ 140 mm s proměnným krytím,  
- každý 3 prut veden jako ohyb  
- pruty vedeny i v náběhu vodorovně

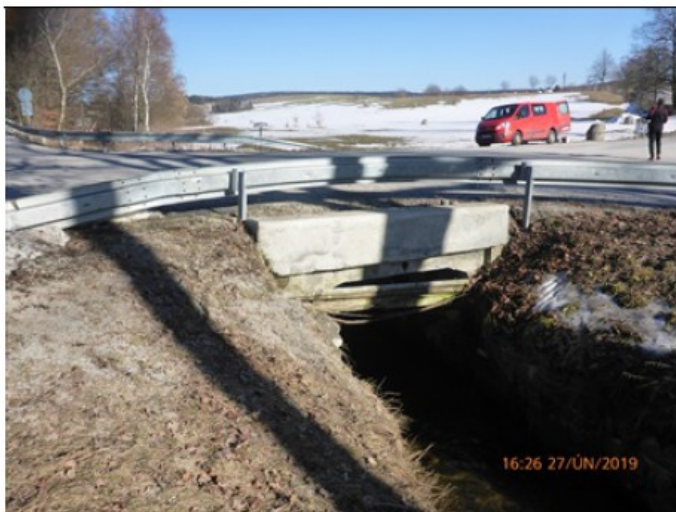
Pohled na most zleva.

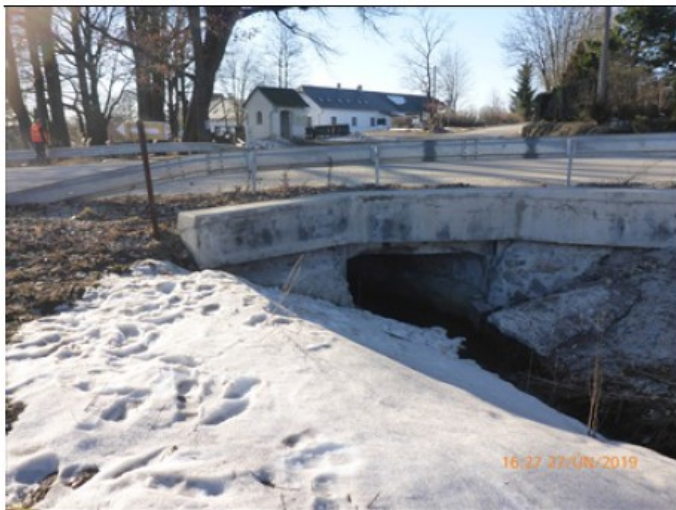
Pohled na most zprava.

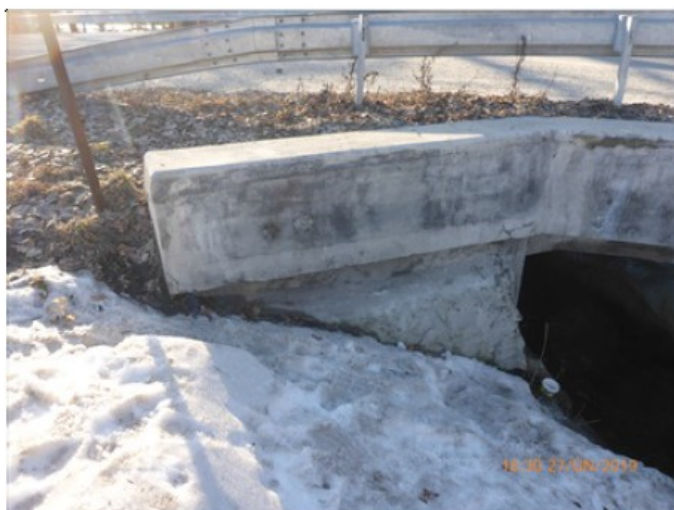
Křídlo opěry 1 vpravo.

Navazující zdi bývalého náhonu mají rozrušené zdivo s vyplavenou a degradovanou spárovou maltou.

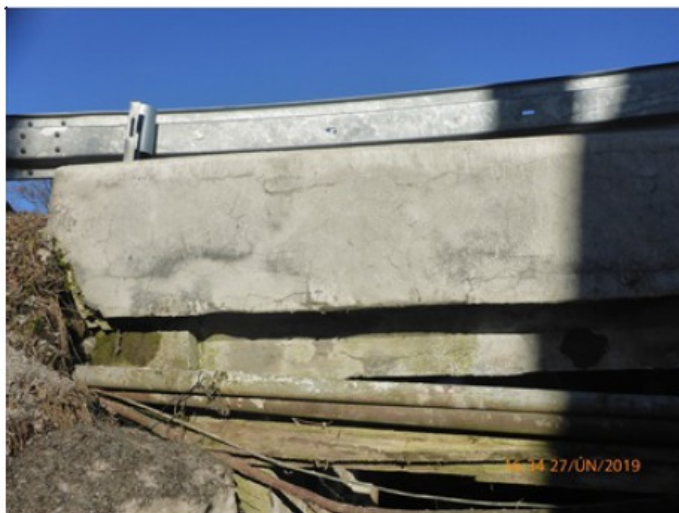
Levá římsa

Potékání nosné konstrukce z odvodňovacích trubiček bez přesahů.

Vlevo potékání opěry z odvodňovací trubičky NK.
