Most 34812-1

Most přes potok Žabinec v Okrouhliče

HLAVNÍ PROHLÍDKA

Datum provedení prohlídky: 18.8.2022

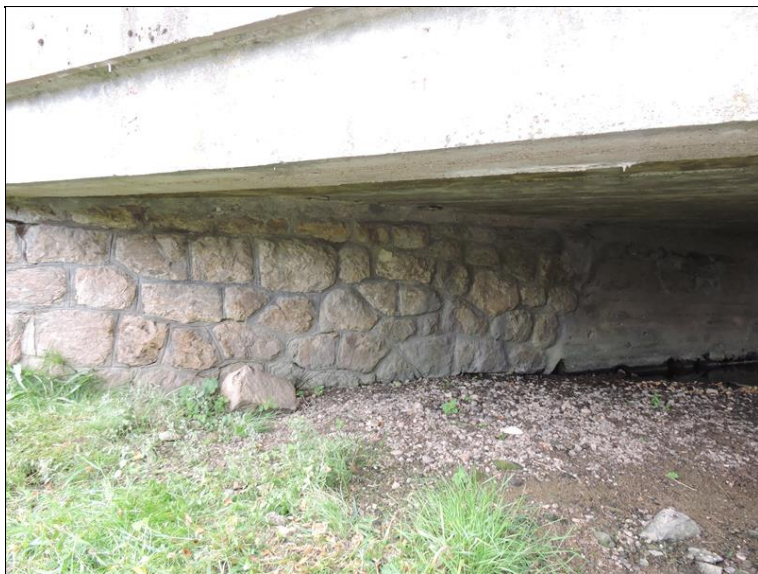
Pohled na opěru č. 1

Trhliny ve spárování kamenů a vypadané spárování na bocích opěr navazující na dilatační spáry. Na pravé straně OP2 vypadané spárování ve větší míře, vymílání spárování do úrovně běžně zvýšené hladiny.

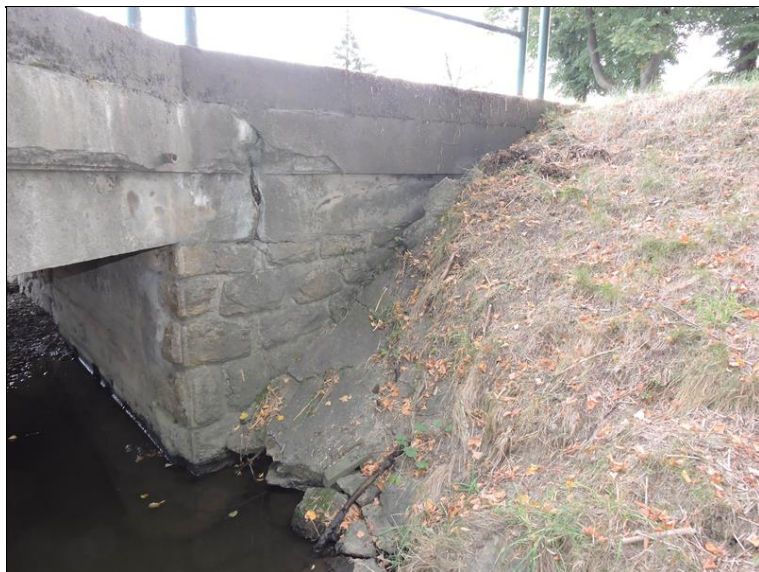
Křídlo č. 1 - levá strana

Kamenné zdivo křídel má všesměrné trhliny ve spárách, místy vypadanou spárovou maltu s uvolněnými kameny. Svislé trhliny na všech křidlech v místě kde končí NK.
