# **Most 385-001**

Most přes potok Olešná v obci BRANIŠOV

## **HLAVNÍ PROHLÍDKA**

Datum provedení prohlídky: 23.7.2025

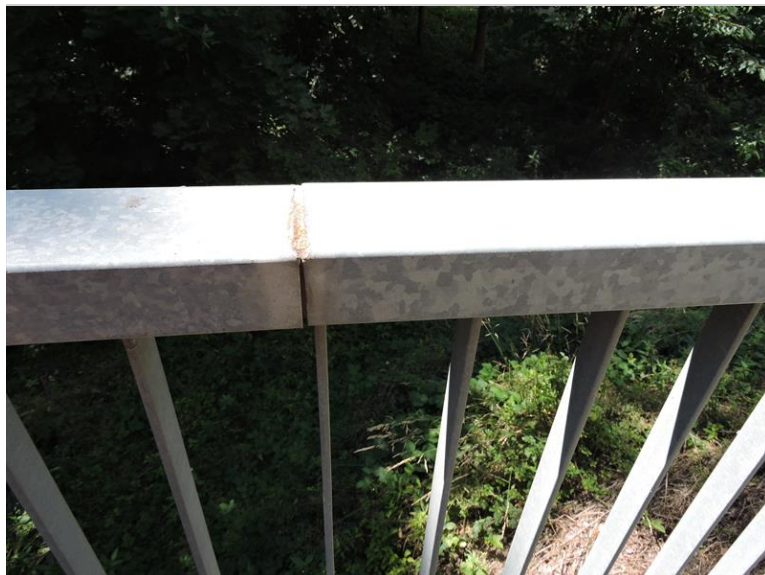
DSCN5416-resize.JPG  
Detail - zábradlí

| [4.2] | 4.2 | Zábradlí | Zábradlí je nedostatečně ukotveno v místech zvýšené degradace římsy. Záchytný systém na mostě nevyhovuje platným ČSN, TP pro mosty mimo obec. Není osazeno zábradelní svodidlo. |
