ZÁKLADNÍ DIAGNOSTICKÝ PRŮZKUM

silničního mostu ev.č. 343-017 přes Chlumětínský potok na sil.
II/343 za obcí Kameničky (za hájenkou Krejcar)

most Krejcar

ev.č. 343-017

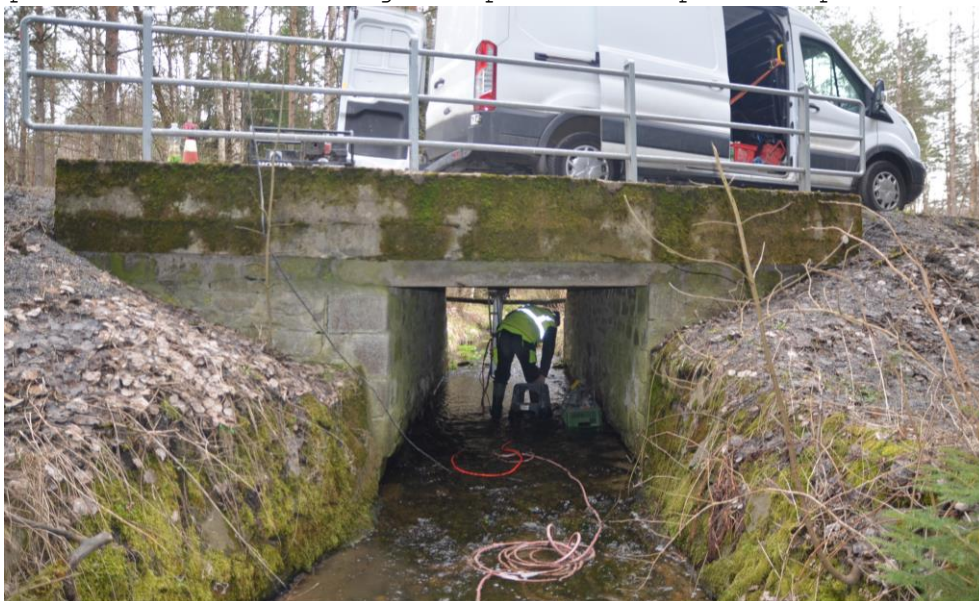
Obr.G34-04 **Pravá (povodní) fasáda mostu. Pohled zprava doleva, proti vodě a ve směru staničení,**

- vlevo je druhá podpěra, levobřežní opěra, vpravo je první podpěra, pravobřežní opěra,
- přemostovanou překážkou je Chlumětínský potok, dno koryto potoka zpevněné kamennou dlažbou. Zábradlí nesplňuje bezpečnostní požadavky ČSN.
- NK mostu tvoří ŽB monolitická deska. Ta působí jako prostý nosník o rozpětí 3,05 m (dle ML),
- spodní stavbu reprezentují dvě masivní koncové podpěry-opěry z hrubého řádkového zdiva z kamene, úložné prahy nejsou zřízeny,
- na fasádě krajního nosníku a římsy četné stopy po zatékání a hojně uchycená drobná vegetace (mech) a zelené mikroorganismy,
- podél levé (návodní) fasády mostu umístěna ocelová chránička. Je ve špatném stavu a zasahuje do průtočného profilu potoka.

- vlevo je první podpěra, pravobřežní opěra, vpravo je druhá podpěra, levobřežní opěra,
- ostatní viz obr. G34-03.

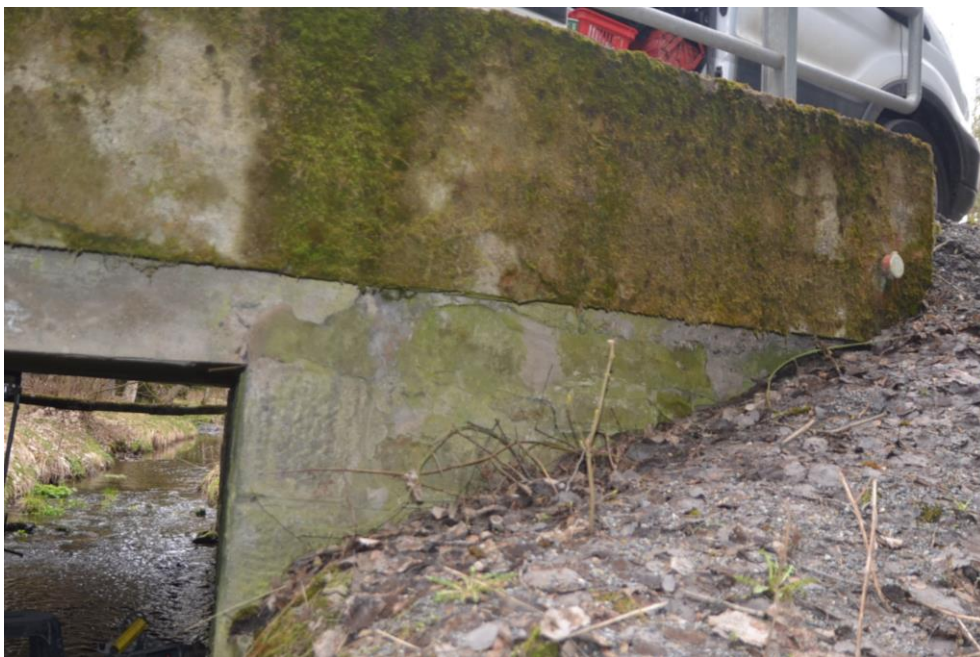
Obr.G34-14 **Pravé křídlo druhé podpěry, levobřežní opěry. Pohled zprava doleva, proti vodě,**

- křídlo je rovnoběžné, z řádkového zdiva z hrubě opracovaného kamene (stejný materiál jako u dříků opěr), spáry zdiva v minulosti vyspravené cementovou maltou, ta je postižena řadou trhlin, anebo zcela chybí. Za spárovací maltou se nachází původní malta, která je vlhká a velmi nekvalitní (bez tmele),
- četné stopy po zatékání zpod říms, místy inkrustace a výluhy pojiva z malty, a uchycené zelené mikroorganismy a drobná vegetace (mech) vlivem dlouhodobě zvýšené vlhkosti,
- na fasádách římsy hojně uchycená drobná vegetace (mech) a místy dochází k hloubkovému větrání betonu.

- viz obr. G34-13.

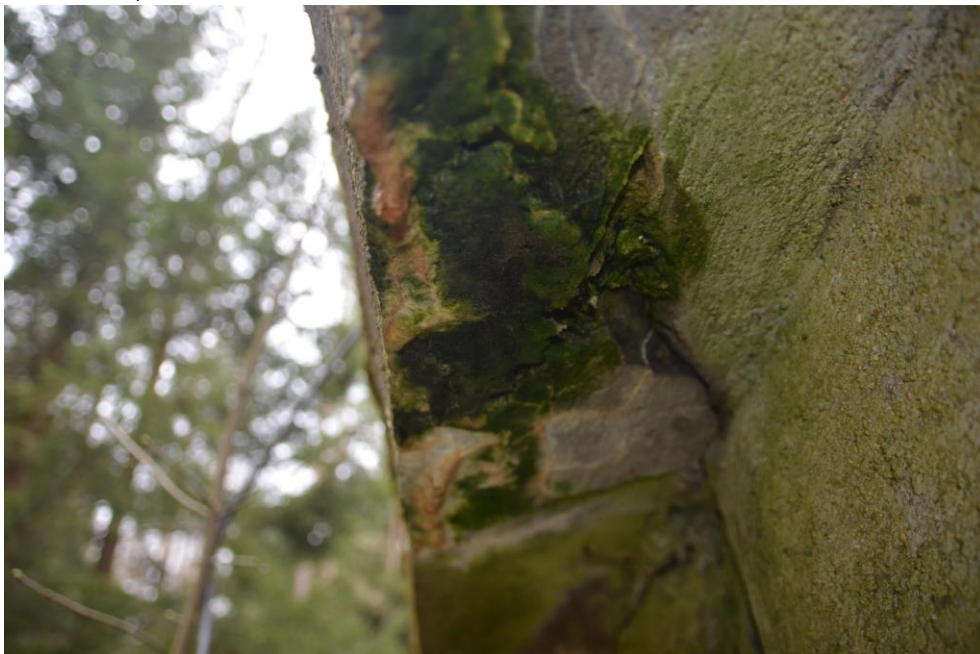
Obr.G34-22 **Detail pravostranné římsoy nad první podpěrou, pravobřežní opěrou. Pohled proti směru staničení a vzhůru,**

- na římsách četné stopy po zatékání s inkrustacemi i ve formě krápníků,
- na římsách celoplošně uchycená drobná vegetace (mech) a zelené mikroorganismy,
- beton říms celoplošně větrá, místy i hloubkově, lokálně došlo k odtržení části betonu říms.

- 6.1.10 Opatřit spodní stavbu i NK omítkou,** tak aby nedocházelo k rozvoji degradaci zdiva vlivem klimatických vlivů.
- 6.1.11 Zřídít mostní římsy** vybavené účinným a pevným okapovým nosem. Nevynechávat v nich otvory pro sloupky ZBZ.

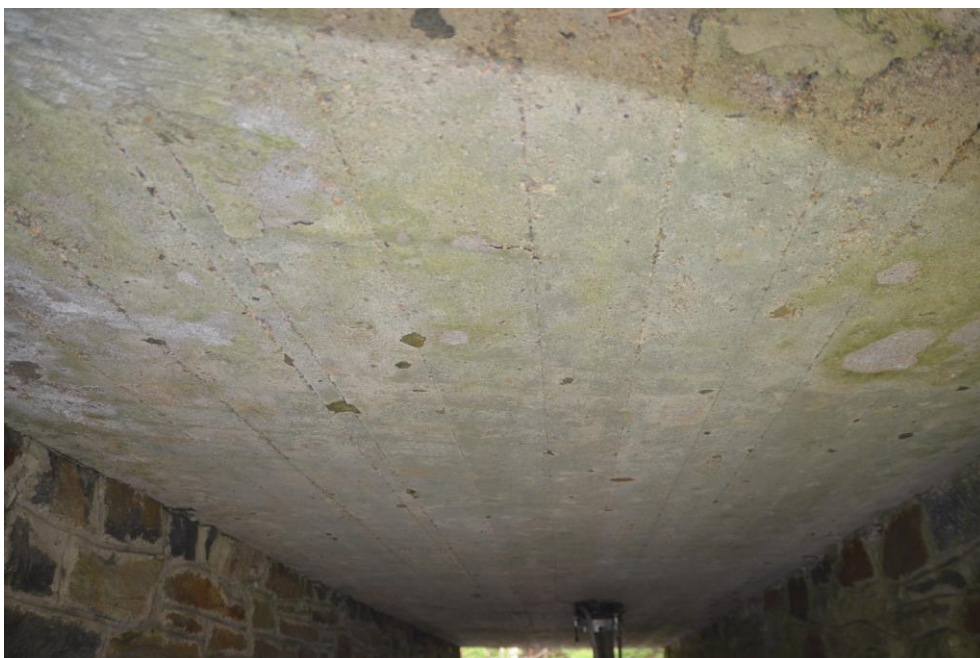
Obr.G34-23 **Podhled levé části NK mostu. Pohled zleva doprava, po vodě, proti směru staničení a vzhůru,**

- vlevo na obr. druhá podpěra, levobřežní opěra,
- NK mostu železobetonová monolitická deska o rozpětí 3,05 m a konstrukční výšce 0,20 m (dle ML),
- Na podhledu NK uchycené zelené mikroorganismy vlivem dlouhodobě zvýšené vlhkosti,
- na podhledu lokálně obnažené a korodující výztužné vložky s nedostatečným krytím.

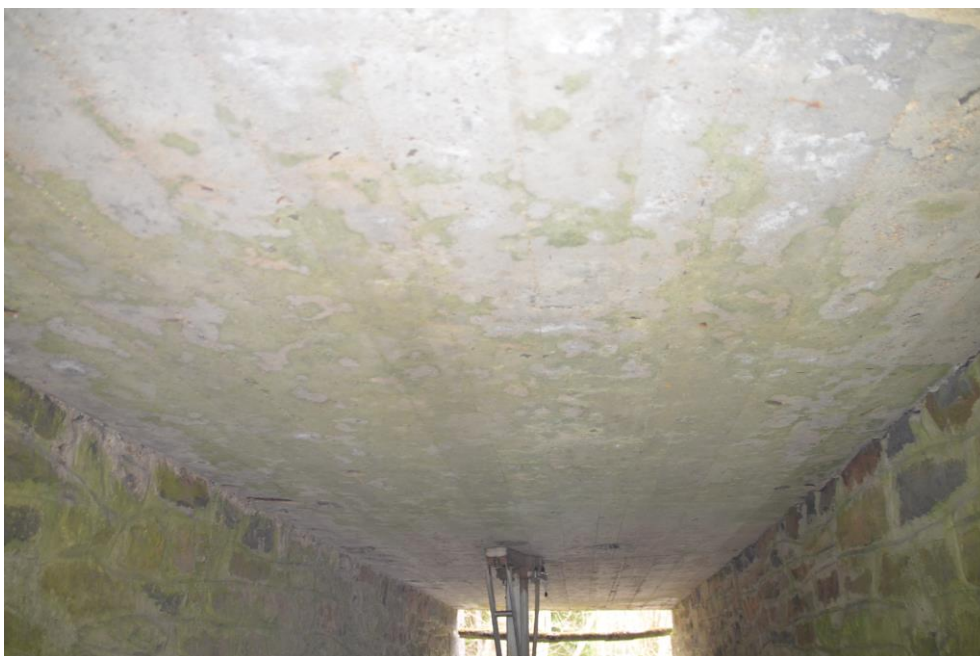
Obr.G34-24 **Podhled pravé části NK mostu. Pohled zprava doleva, proti vodě, ve směru staničení a vzhůru,**

- vlevo na obr. první podpěra, pravobřežní opěra,
- ostatní viz obr. G34-23.

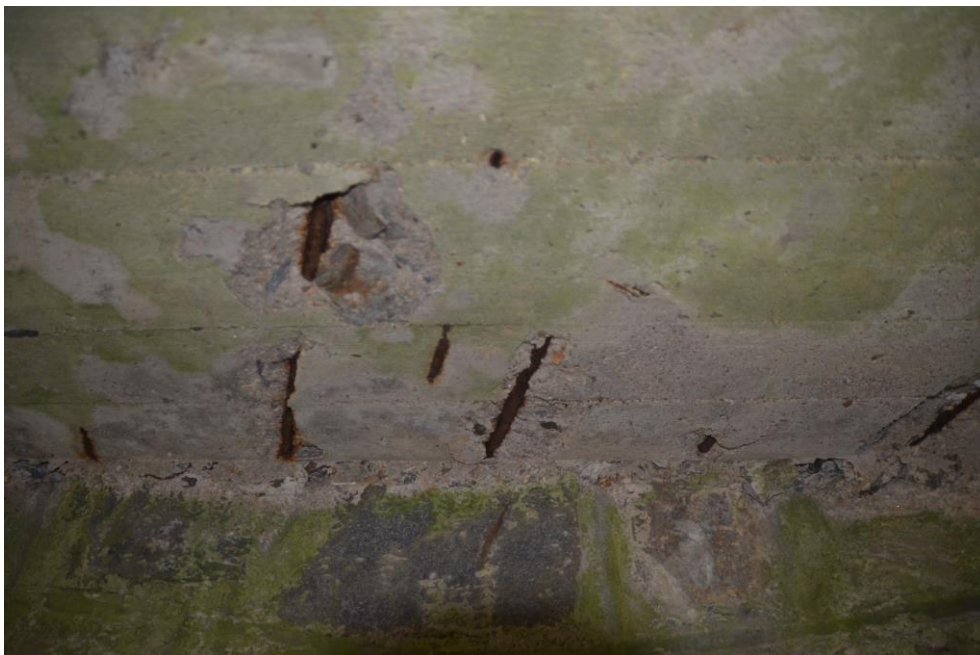
Obr.G34-25 **Detail podhledu v pravé části NK mostu při první podpěře, pravobřežní opěře. Pohled proti směru staničení a vzhůru,**

- NK je na druhé podpěře, levobřežní opěře uložena přímo, v úložné spáře lepenka nebyla zastižena,
- na podhledu NK uchycené zelené mikroorganismy vlivem dlouhodobě zvýšené vlhkosti,
- na podhledu lokálně obnažené a korodující výztužné vložky s nedostatečným krytím.

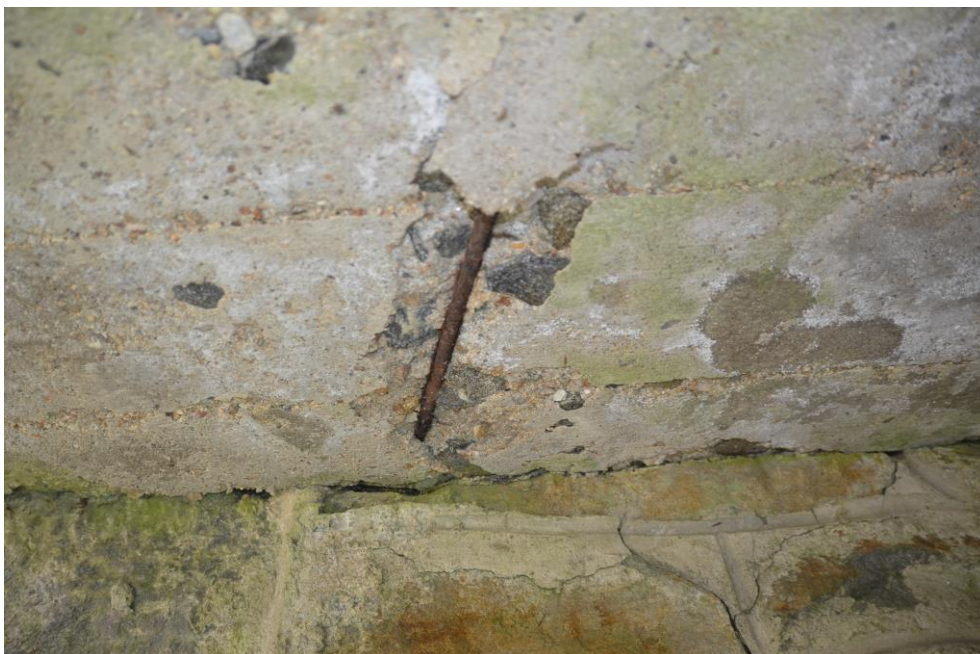
Obr.G34-26 **Detail podhledu v levé části NK mostu při druhé podpěře, levobřežní opěře. Pohled ve směru staničení a vzhůru,**

- NK mostu železobetonová monolitická deska o rozpětí 3,05 m a konstrukční výšce 0,20 m (dle ML),
- NK na druhé podpěře, levobřežní opěře uložena přímo na lepenku,
- Na podhledu NK uchycené zelené mikroorganismy vlivem dlouhodobě zvýšené vlhkosti,
- na podhledu lokálně obnažené a korodující výztužné vložky s nedostatečným krytím.

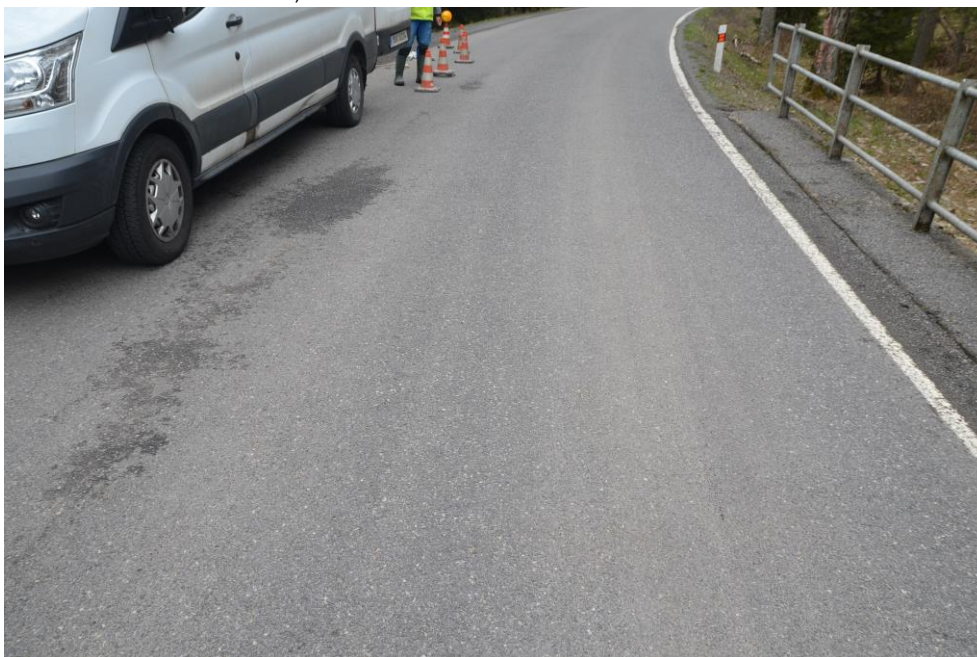
Obr.G34-28 **Průhled levým jízdním pruhem vozovky na mostě. Pohled proti směru staničení a dolů,**

- ohrusnou vrstvu vozovky na mostě tvoří asfaltový beton,
- vozovka na mostě v levotočivém oblouku, příčný sklon vozovky je jednostranný (levý), niveleta vozovky ve směru staničení klesá,
- vozovka v minulosti nadbytečně zesílená, výška římsy nad povrch vozovky pouze 20 mm, viz obr. G34-30,
- mostní závěry na mostě nejsou zřízeny, anebo jsou podpovrchové,
- vozovka na mostě je v uspokojivém stavu, jediné trhliny se vyskytují v přechodové oblasti před mostem, viz obr. G34-29,
- zábradlí je na mostě vytvořené z ocelových „I“ profilů, sloupky ve vzdálenosti ve vzdálenosti 1850 mm, s vodorovnou výplní po 360 mm (dle normy max 120 mm), celková výška zábradlí 960 mm (dle ČSN 73 6201 min. 1100 mm).

- viz obr. G34-27.

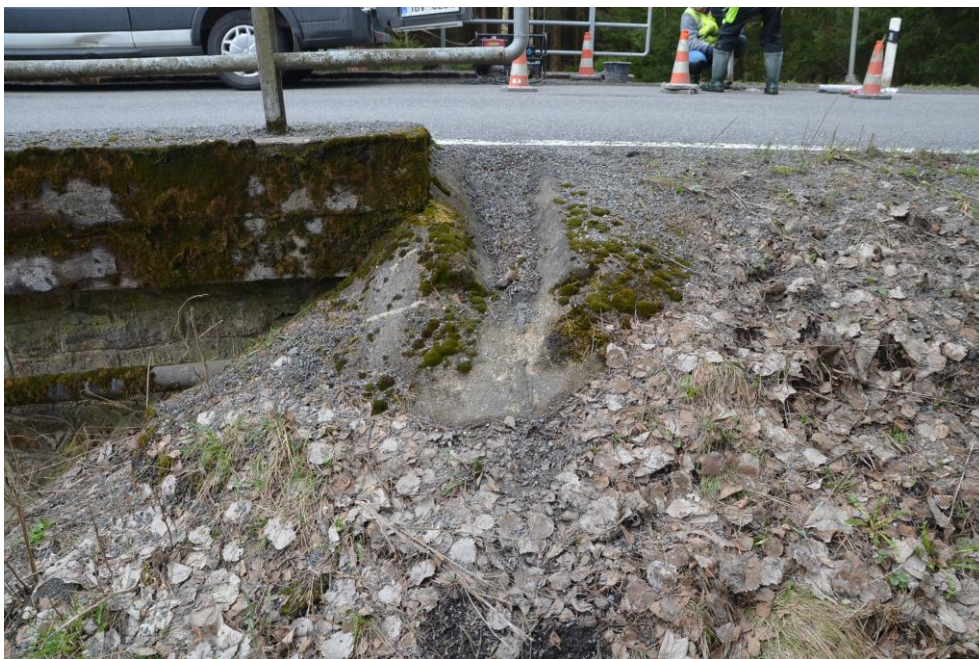
Obr.G34-31 **Detail skluzu před první podpěrrou, pravobřežní opěrrou. Pohled zleva doprava,**

- odvodnění vozovky mostu je realizováno pomocí příčného a podélného sklonu vozovky,
- na levé (návodní) straně je voda z vozovky odváděna betonovými skluzy před i za mostem. Následkem nedostatečného založení došlo k jejich podemletí, viz obr. G34-33,
- skluzy zanesené posypovým materiálem, na jejich povrchu uchycené mikroorganismy a drobná vegetace (mech),

- 6.1.15 Zřídít nové řádně založené odvodňovací svahové skluzy.** Beton skluzů hloubkově větrá a dochází k jejich podemílání.
- 6.1.16 Udržovat vegetaci v okolí mostu. Odstranit dřeviny v bezprostředním okolí** mostní konstrukce, a to i s kořeny.

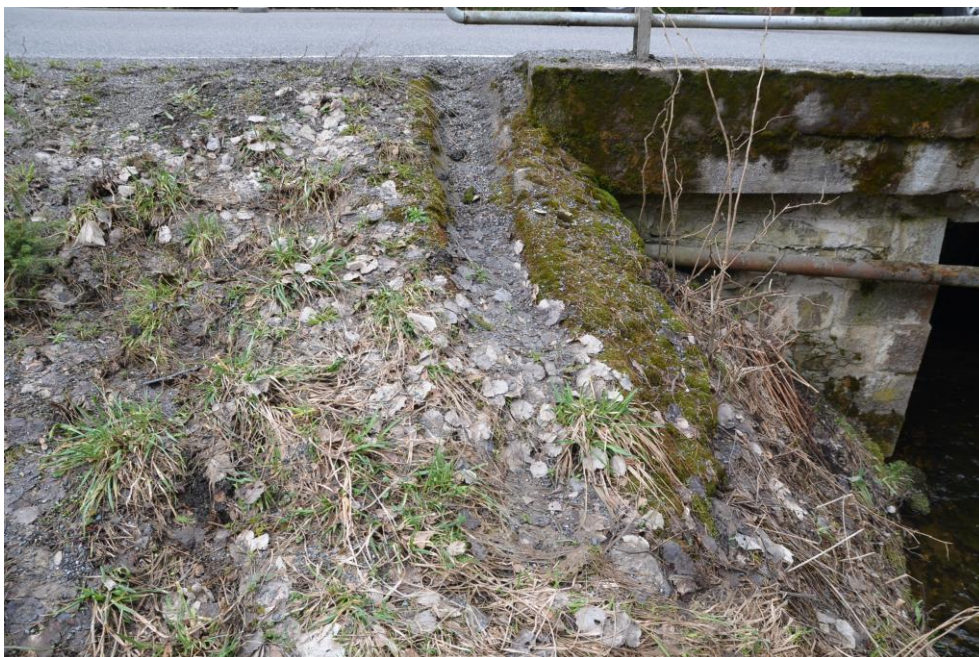
Obr.G34-32 **Detail skluzu za druhou podpěrrou, levobřežní opěrrou. Pohled zleva doprava,**

- viz obr. G34-31.

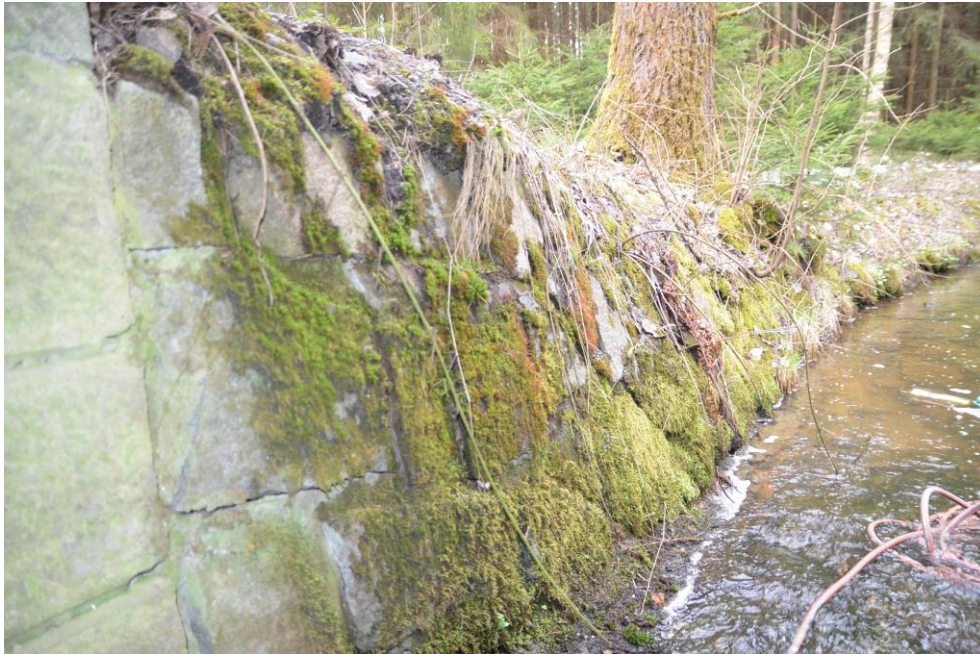
Obr.G34-35 **Nábřežní zeď navazující na druhou podpěru, levobřežní opěru na její pravé (povodní) straně. Pohled zleva doprava a po vodě,**

- na obě opěry plynule navazují nábřežní zdi, na levé (návodní) straně mostu v délce přibližně 4 m a na pravé (povodní) straně mostu v délce cca 15m (dle HPM z r.2020).
