Most 01926-4

Most Nová Cerekev

HLAVNÍ PROHLÍDKA

Datum provedení prohlídky: 20.10.2022

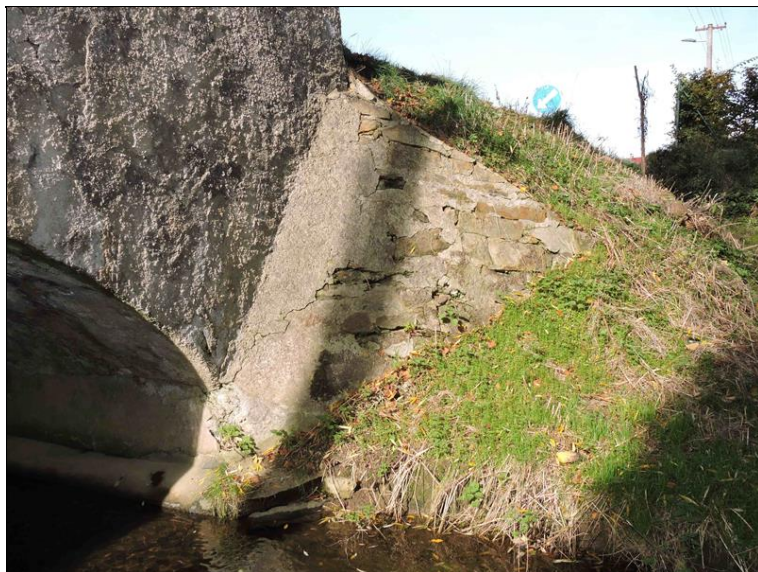
Kř1L

drobí. Pravobřežní křídlo u opěry 1 má větší trhliny a vypadlé spáry.

Kamenné zdivo křídel má všesměrné trhliny ve spárách, místy vypadanou spárovou maltu s uvolněnými kameny. V blízkém okolí křídel je uchycená vegetace, křídla se začínají rozpadat.
