# **Most 01945-4**

Most přes Jiřínský potok před obcí Výskytná

## **HLAVNÍ PROHLÍDKA**

Datum provedení prohlídky: 2.5.2024

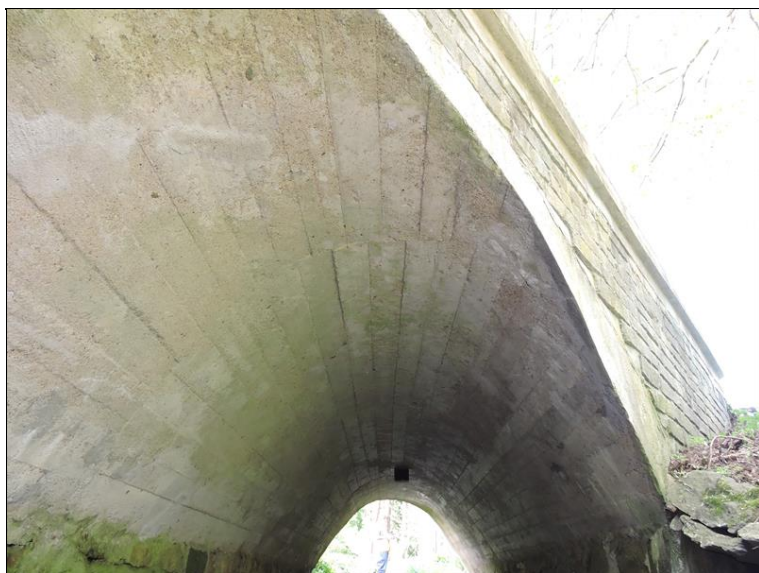
DSCN9296-resize.JPG  
Podhled na NK

Na pohledu nosné konstrukce jsou viditelné stopy promáčení. Na spodním povrchu nosné konstrukce jsou odpadlé krycí vrstvy betonu s obnaženou výztuží, s prokopírovanými třmínky, dochází přitom ke korozi výztuže. Trhlina v NK š. 3 mm začíná nad opěrou č. 1 cca v polovině a jde přes celou klenbu (šíkmo) až nad opěru č. 2.

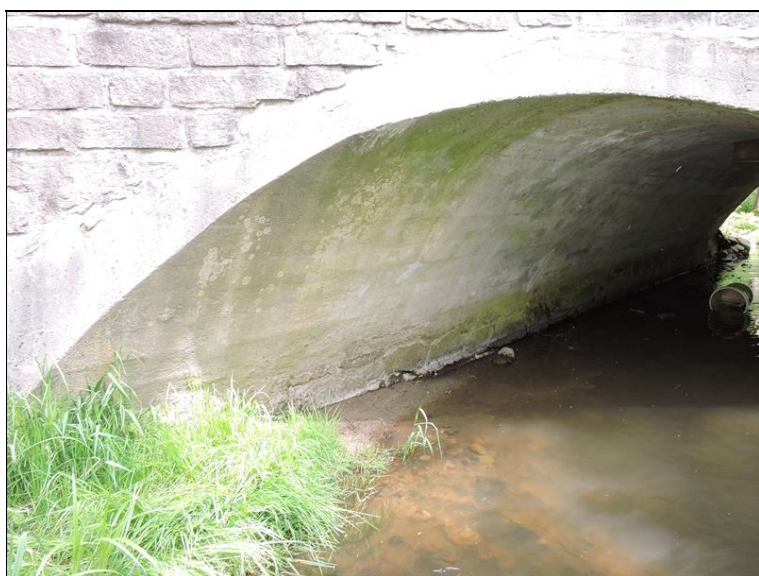
DSCN9297-resize.JPG  
OP2

[1.2] 1.2 Mostní podpěry křídla a čelní zdi Drcení kamene na opěře č. 2 pod trhlinou v nosné konstrukci (3 m od LS NAS).

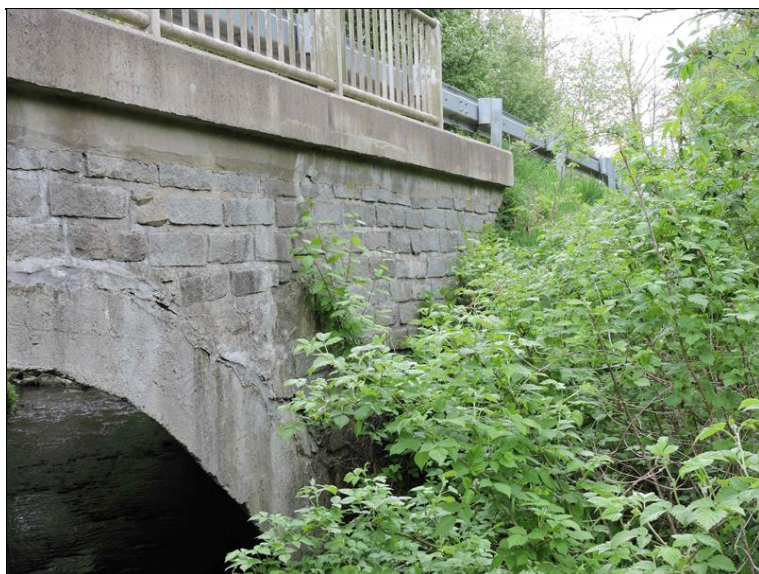
DSCN9305-resize.JPG  
Kř1L

[1.4] 1.2.4 křídlo Kamenné zdivo křídel má trhliny ve sparách, výkvěty, průsaky. V

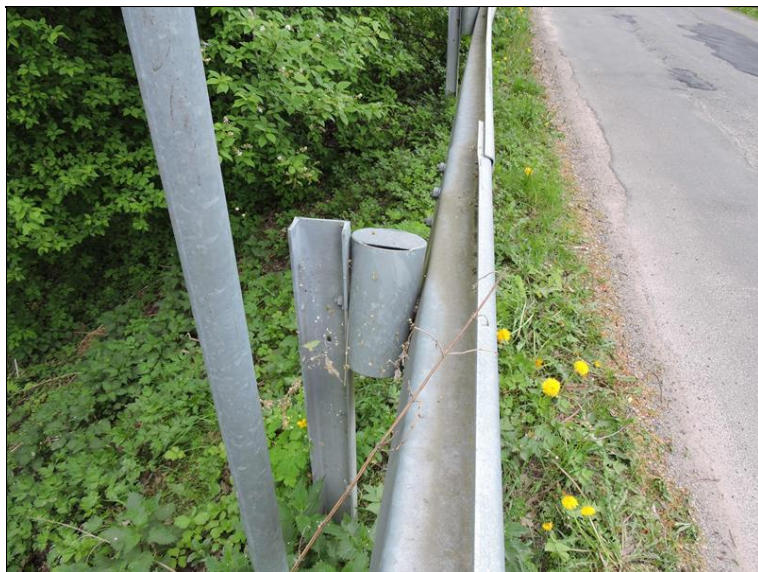
DSCN9308-resize.JPG

Poškozené svodidlo před OP1 - PS. Deformace prvního válce.

| [2] | 4.1 | Svodidla/Zábradelní svodidla | Opravit poškozenou část svodidla. |
