Most 34610 - 2

Most přes přepad z Jiříkovského rybníka u Jiříkova

MIMOŘÁDNÁ PROHLÍDKA

Datum provedení prohlídky: 2.12.2015

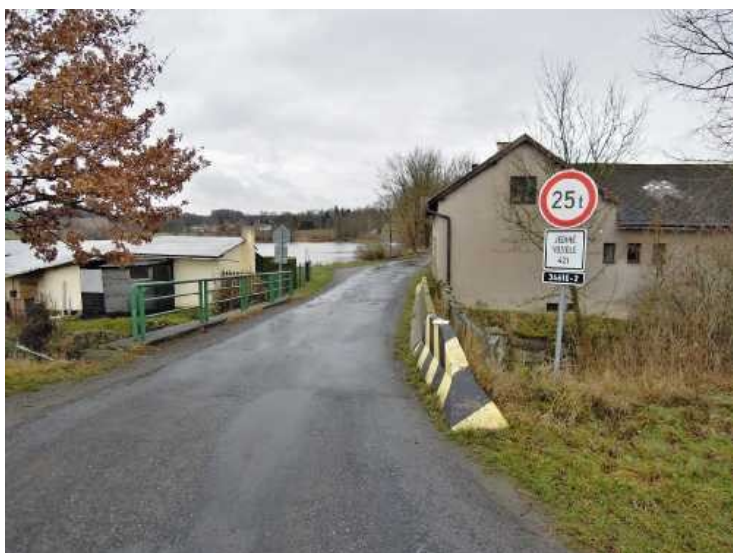
5.1	Vozovka	Kryt vozovky je navýšený. Vozovka vykazuje poruchy, deformace, podélné trhliny v povrchu, poklesy v oblasti opěr, v kraji vozovky se začínají tvořit výtluky. Pravá krajnice je porostlá trávou.

Prostorové uspořádání po směru staničení.

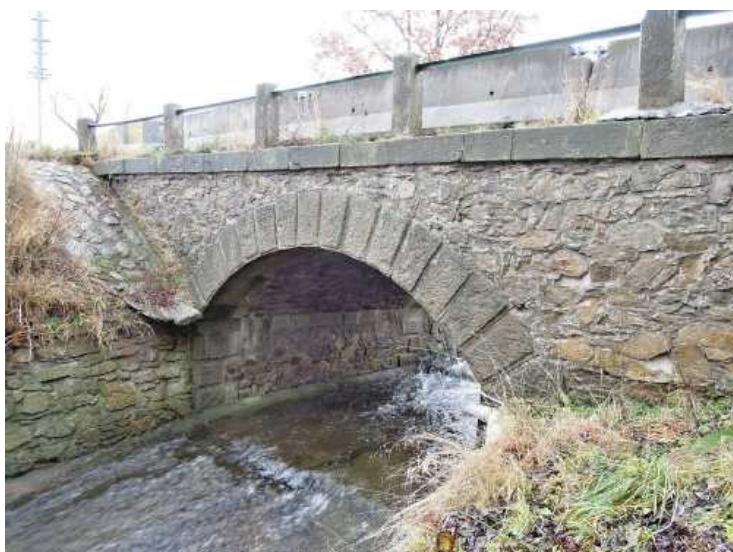
Pohled na pravou stranu mostu.

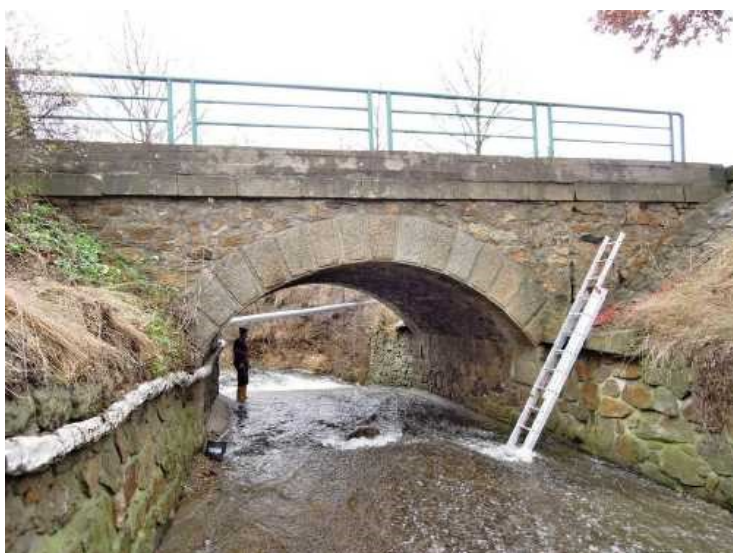
Pohled na levou stranu mostu.

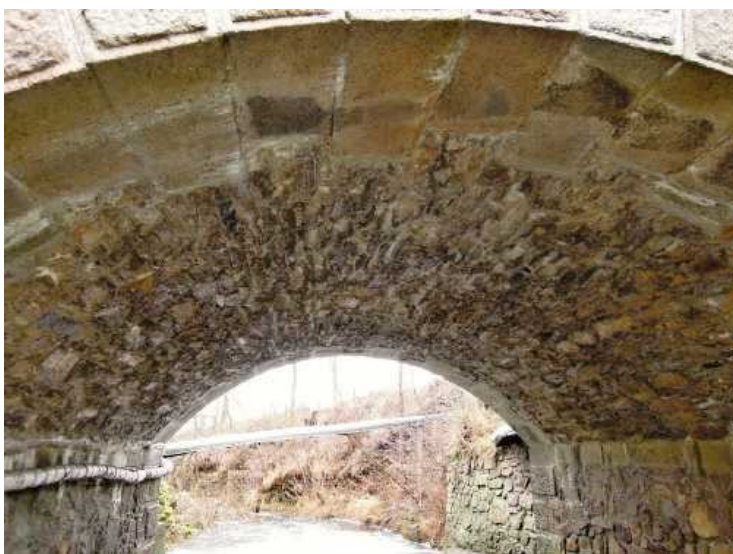
3.1	Plošné aktivní zatékání s výluhy v době prohlídky mokré. Intenzivnější v krajních částech podél krajních pasů. Podél krajních pasů i v ploše klenby podélné trhliny - opakovaně opravované. Velmi silné průsaky v patách klenby.
-----	--

Podhled NK zleva.
