**Z P R Á V A   č. 162/17**

**Diagnostický průzkum mostu ev.č.36078-2  
přes říčku Rokytnou  
Jaroměřice nad Rokytnou**

**OBJEDNAVATEL: Krajská správa a údržba silnic Vysočiny**  
**STAVBA-OBJEKT: Most ev.č.36078-2 přes říčku Rokytnou**  
**za městem Jaroměřice nad Rokytkou**

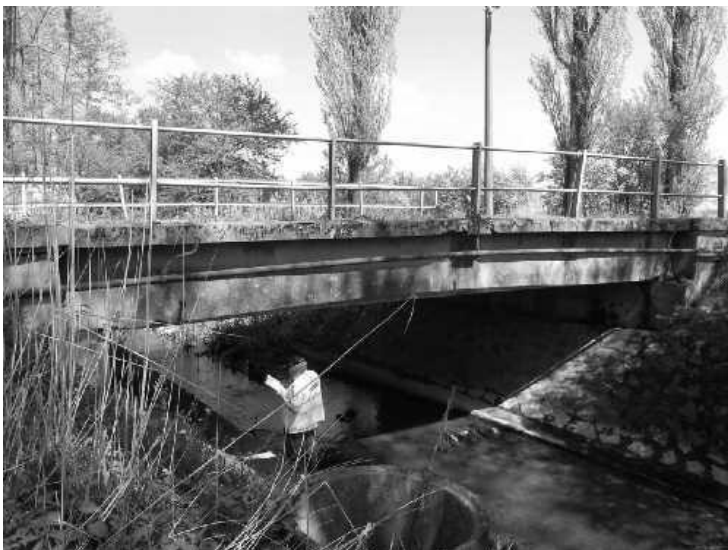
Celkový pohled levá strana - POS

Ve velmi špatném stavu je zábradlí a stav říms. Zábradlí je zdeformováno po nárazech vozidel. Římsy na nosné konstrukci jsou rozpadlé v místě kotvení cizího zařízení a je vykorodovaná výztuž říms. Římsy na křídlech opěr jsou vysunuty až o 200mm(!!!) a je zřejmé, že nejsou kotveny. Vozovka na mostě je rozrušena trhlinami a jsou zřejmé nerovnosti. Hlavně v místech podpovrchových mostních závěrů za závěrnou zídkou je nerovnost před i za mostem. Při přejezdu vozidel dochází k silným dynamickým účinkům vlivem těchto nerovností.

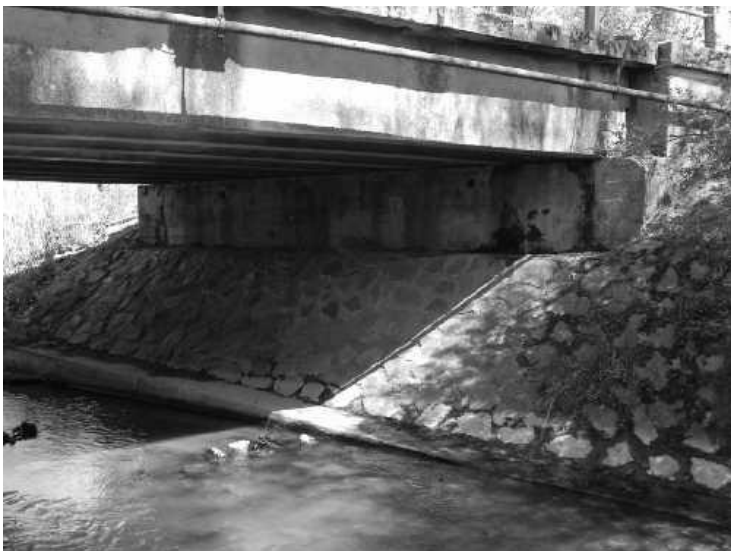
Pohled na opěru č. 1

Bylo zjištěno, že výztuž opěr je uložena ve větší hloubce než dosah měřících přístrojů, nebo se jedná o prostý beton. Pruty případné výztuže úložných prahů jsou tak uloženy s dostatečným krytím, nejsou tak v současnosti ohroženy karbonatací.

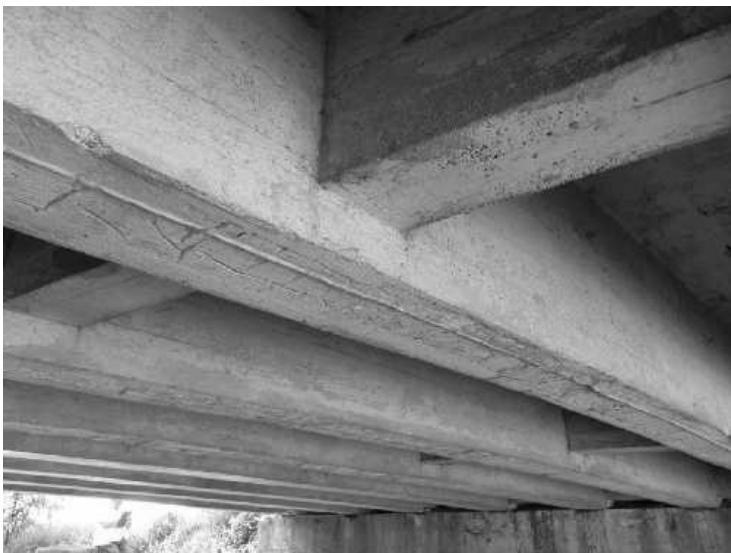
Podhled na nosnou konstrukci

Pro nosnou konstrukci nebyly zjištěny žádné staticky významné poruchy, které by ukazovaly na jakékoliv přetěžování konstrukce. Nebyly zjištěny žádné smykové trhliny ani průhyby. Naopak bylo zjištěno nadvýšení trámů železobetonové monolitické trémové konstrukce a to o cca 80mm. Poruchy nosné konstrukce se soustřeďují do míst uložení na spodní stavbu. V tomto detailu je v důsledku průsaků a působení chloridových iontů patrný rozpad krycí vrstvy a obnažení krajních výztužných prutů nosníků.

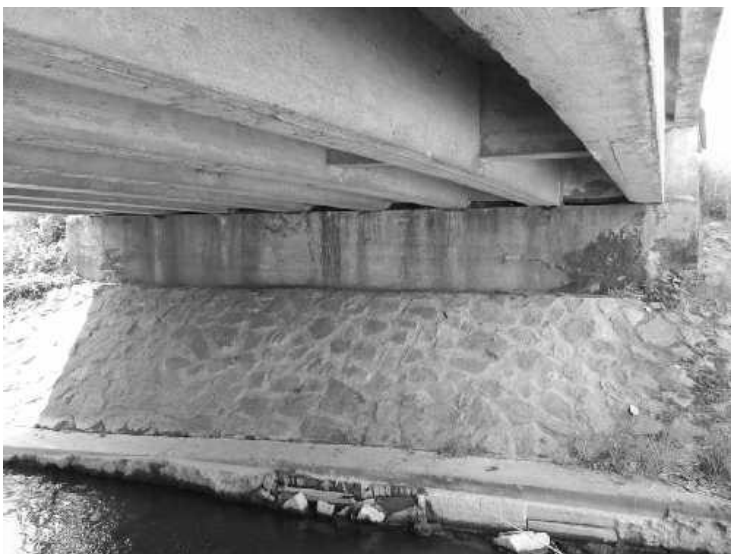
Pohled na opěru č. 2

Ze zjištěných hodnot vyplývá, že beton nosné konstrukce vykazuje lokální překročení přísnějších požadavků normy na obsah chloridových iontů. Jedná se o detaily uložení trámů na úložné prahy, kde také je možno pozorovat vznik koroze obnažených výztužných prutů a třmínků.
