Most 602-044

Most přes řeku Jihlavu a železniční trať u obce Dvorce

HLAVNÍ PROHLÍDKA

Datum provedení prohlídky: 16.7.2018

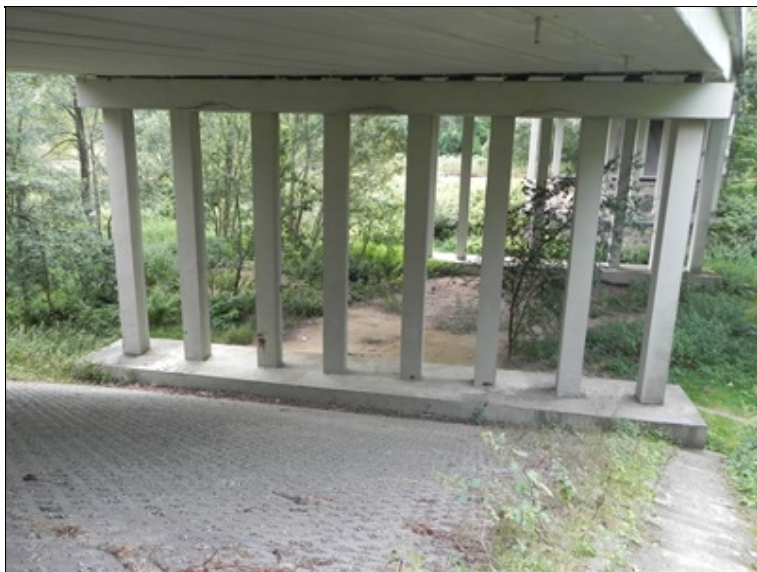
Pohled na podpěru č. 2 - pole č. 1

Opěry mostu jsou nízké, sanované, opatřené ochranným nátěrem. Vnitřní podpěry jsou také sanované, v úložných prazích jsou místy patrné široké vodorovné trhliny v úrovni spodní výztuže, opadané krycí vrstvy a koroze výztuže.

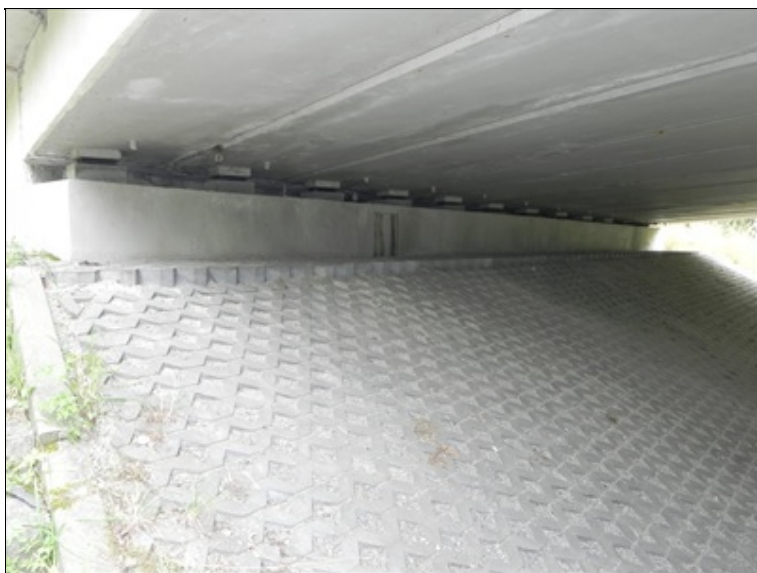
Pohled na opěru č. 1

Na pohledových plochách opěry 1 jsou zřetelné stopy zatékání s průsaky. Na opěře 1 je patrný průsak mostním závěrem, úložné prahy jsou poškozené na horní hraně - vytvořily se vodorovné trhliny s průsakem.

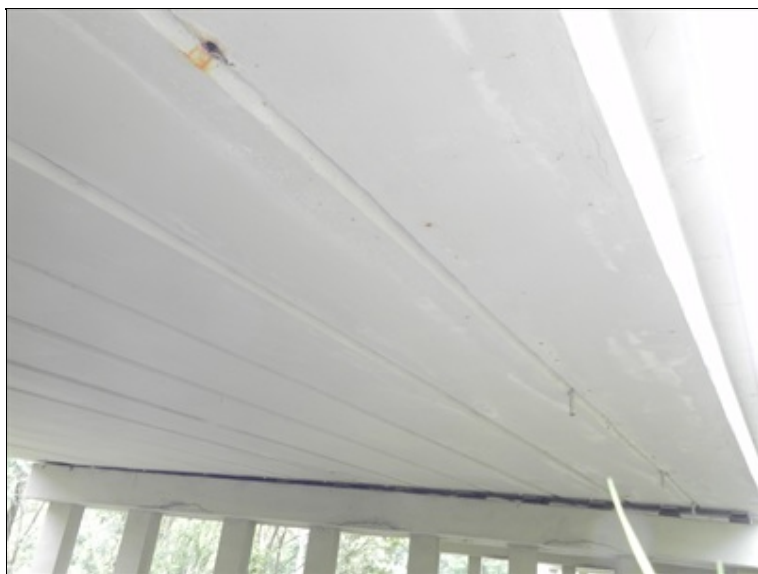
Podhled na nosnou konstrukci - pole č. 1

V poli č. 1 jsou prokopírované třmínky mezi nosníky 1 a 2, na podhledu NK je podélná trhlina.

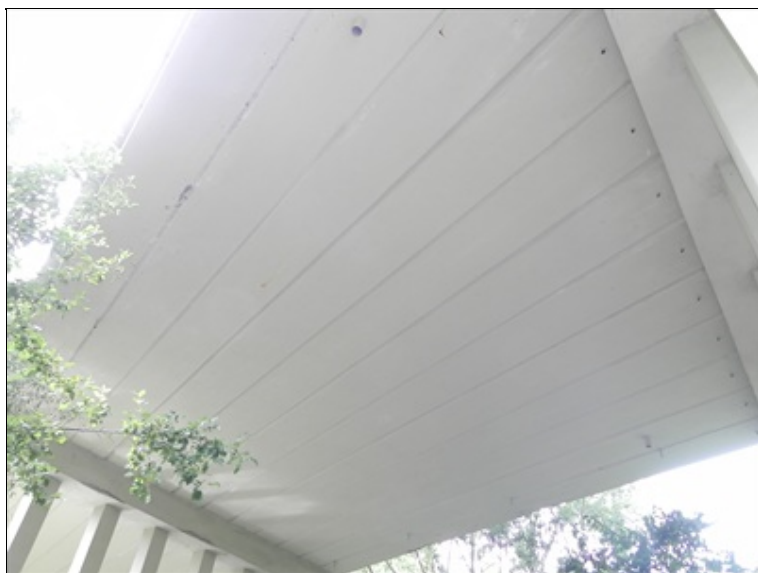
Podhled na nosnou konstrukci - pole č. 2

V poli č. 2 jsou opadané krycí vrstvy krajního nosníku na pravé straně - dochází k pokračující korozi výztuže.

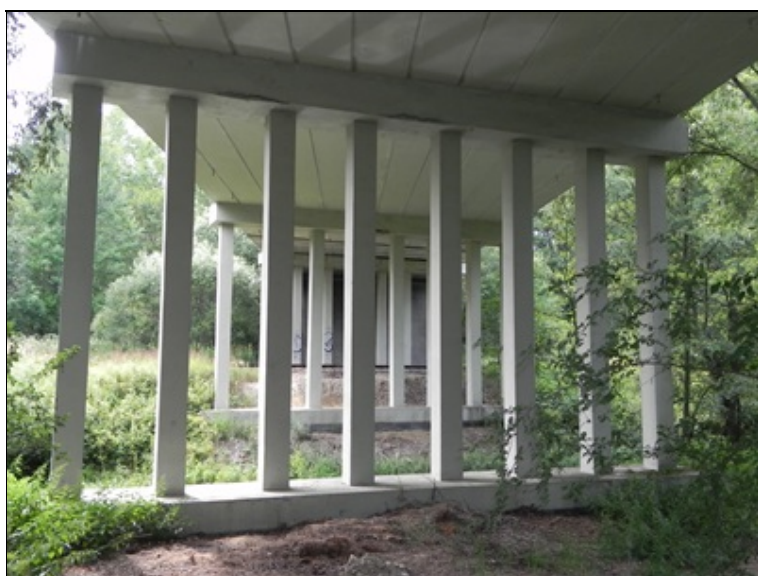
Pohled na podpěru č. 3 - pole č. 2

U podpěr byla provedena nezdařilá sanace. Dochází k opadávání krycích vrstev a ke korozi výztuže, který nebyla ošetřena. Tvoří se trhliny.

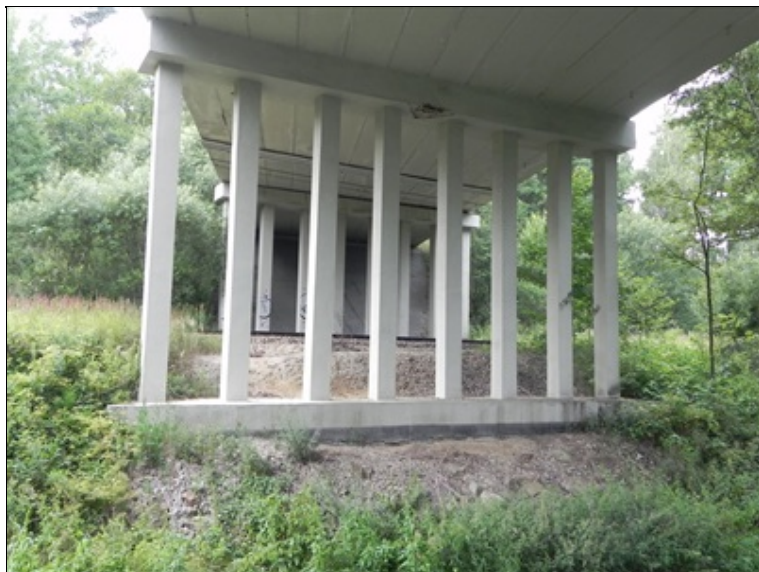
Pohled na podpěru č. 4 - pole č. 3

U podpěr byla provedena nezdařilá sanace. Dochází k opadávání krycích vrstev a ke korozi výztuže, který nebyla ošetřena. Tvoří se trhliny.

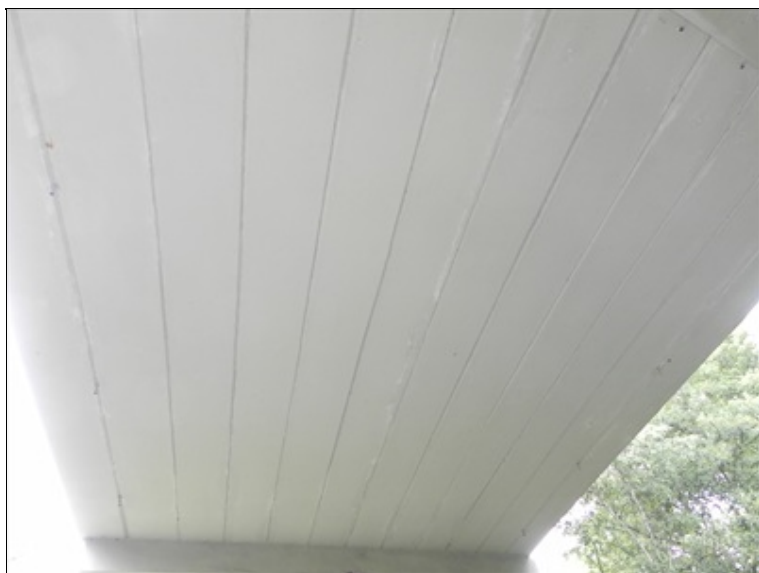
Podhled na nosnou konstrukci - pole č. 3

V poli č. 3 dochází ke korozi výztuže.

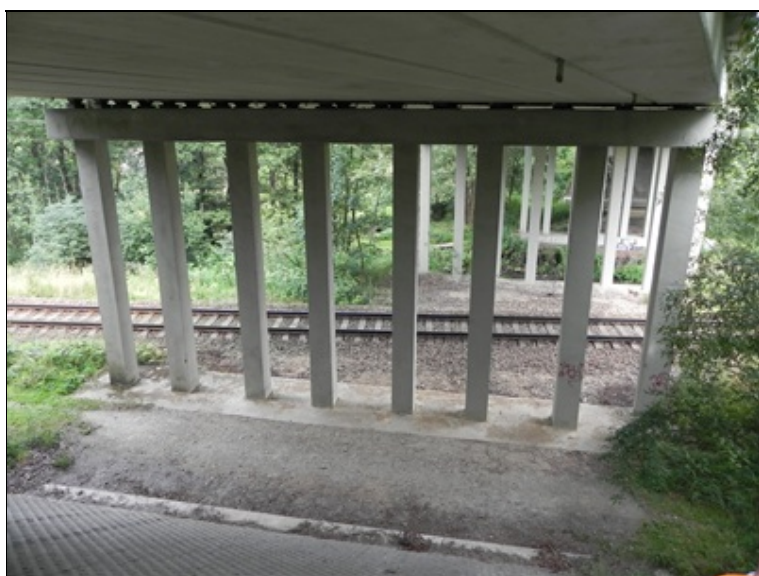
Pohled na podpěru č. 5 - pole č. 5

Opěry mostu jsou nízké, sanované, opatřené ochranným nátěrem. Vnitřní podpěry jsou také sanované, v úložných prazích jsou místy patrné široké vodorovné trhliny v úrovni spodní výztuže, opadané krycí vrstvy a koroze výztuže.
