Z P R Á V A č. 44/18

**Diagnostický průzkum mostu ev.č.348-008
DOBRONÍN**

OBJEDNAVATEL: Krajská správa a údržba silnic Vysočiny
STAVBA-OBJEKT: most ev.č.348-008 přes mlýnský náhon v obci Dobronín

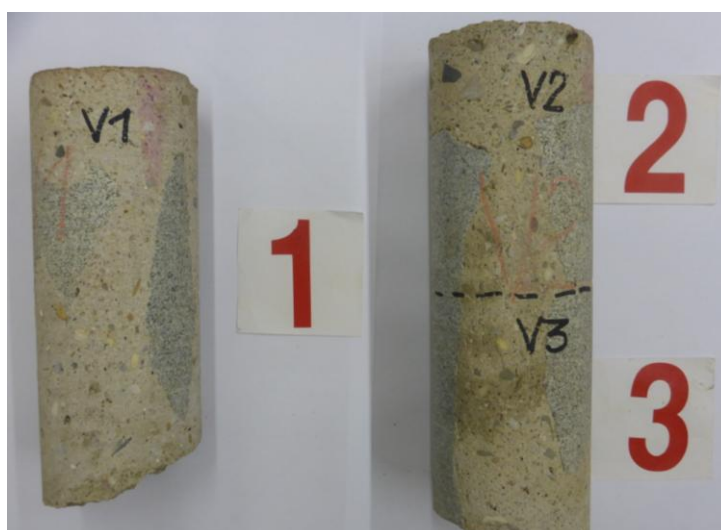
Dokumentace vývrtů pro destruktivní zkoušky pevnosti v tlaku betonu kleneb rozšíření

Hodnoty pevností betonu v tlaku na jádrových vývrtech z prostého betonu rozšíření klenb jsou patrně značně ovlivněny velkými kameny přes celý profil vývrtů zastiženými ve všech třech vzorcích.

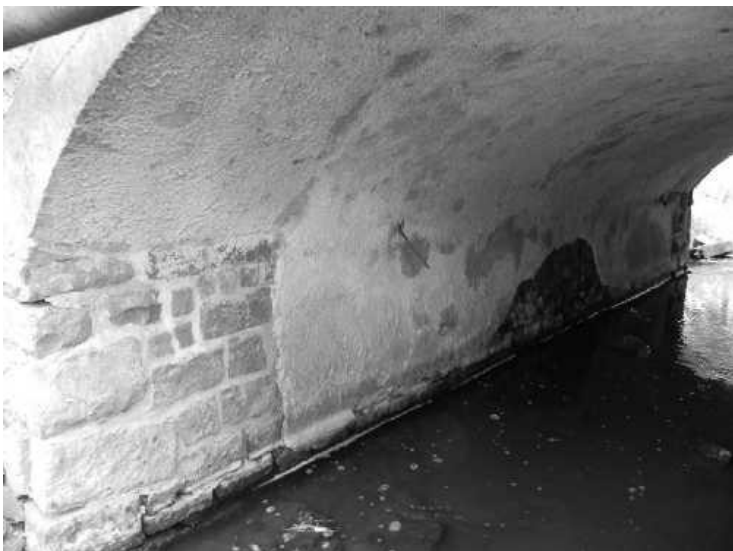
Pohled na opěru č. 1

2.	Mostní podpěry, křídla, čelní zdi	
2.1	Mostní podpěry	Na povrchu mostních opěr jsou výkvěty a vápenné výluhy. Kamenné zdivo opěr má místy vypadanou spárovou maltu. Degradace povrchu omítky.

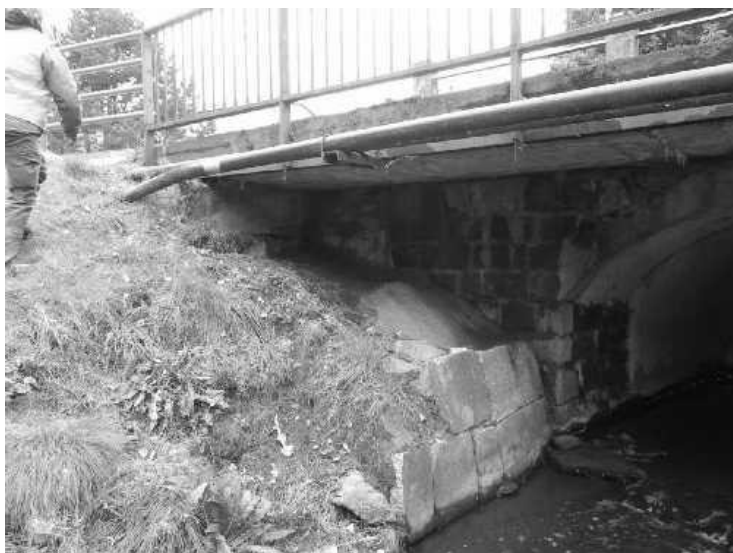
Křídlo č. 2 – levá strana

2.2	Křídla	Kamenné zdivo křídel má všesměrné trhliny ve spárách, místy vypadanou spárovou maltu s uvolněnými kameny. V blízkém okolí křídel je uchycená vegetace.

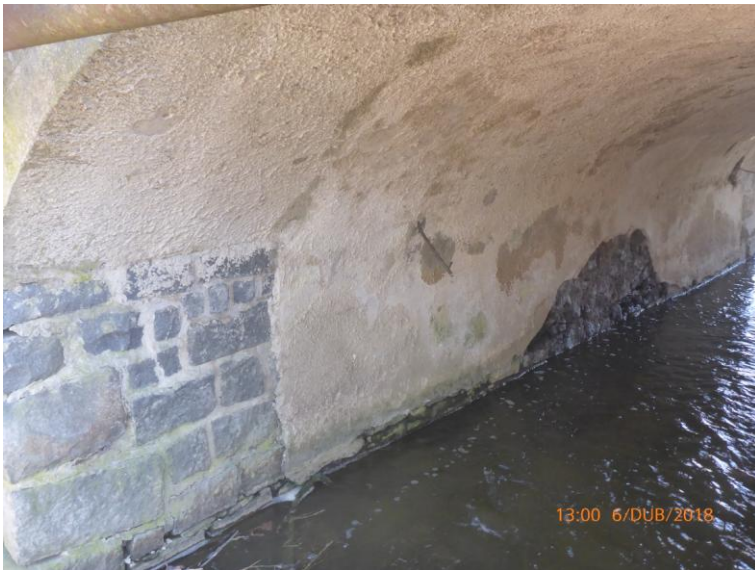
Pohled na opěru č. 1

| 2.1 | Mostní podpěry | Na povrchu mostních opěr jsou výkvěty a vápenné výluhy. Kamenné zdivo opěr má místy vypadanou spárovou maltu. Degradace povrchu omítky. na OP1 uprostřed opadaná omítka v ploše, na OP2 rozpad zdiva v patě. |

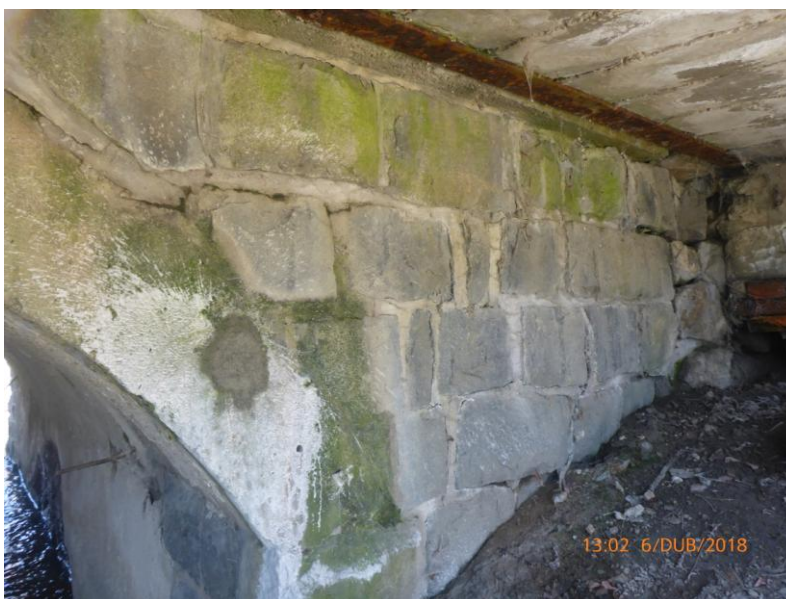
Křídlo levé u OP1

| 2.2 | Křídla | Kamenné zdivo křídel má všesměrné trhliny ve spárách, místy vypadanou spárovou maltu s uvolněnými kameny. V blízkém okolí křídel je uchycená vegetace. Zdivo křídla OP1 vlevo bez malty |

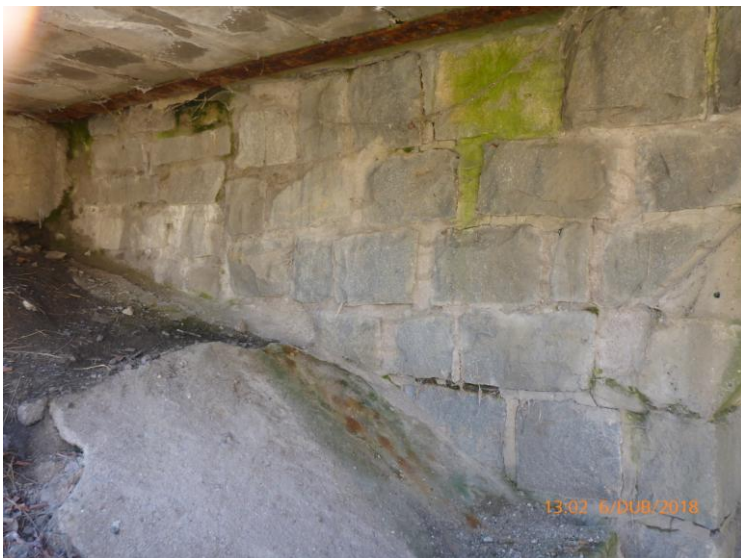
Křídlo levé u OP2

| 1.2 | Zemní těleso | Zemní těleso je zarostlé travními plevelnými porosty a náletovými dřevinami. Svah u levého křídla OP2 je poškozen erozí dešťovou vodou protékající z vozovky přes styk s lávkou -rozpadlý konec křídla. U OP2 je svah poškozen také |
