FAKULTA DOPRAVNÍ

VYPRACOVÁNÍ BEZPEČNOSTNÍ INSPEKCE TŘEBÍČ

Říjen 2019

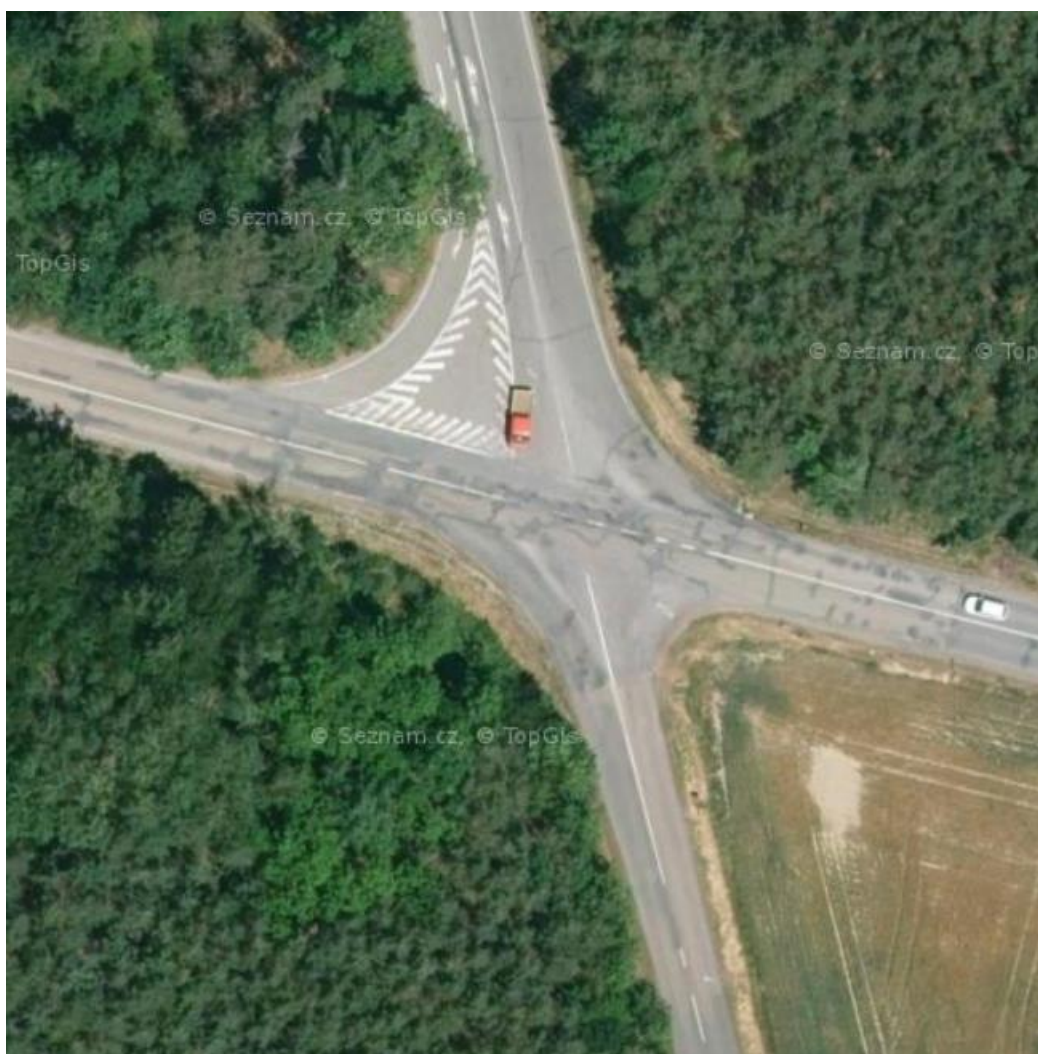
Obr. 2 Pohled na oblast křižovatky (zdroj: mapy.cz)

Primární deficit křižovatky silnic II/152 a II/399 lze spatřit především v její rozlehlosti (obr. 4, 5) a nevhodném úhlu křížení silnic (obr. 2). Vzhledem k tomu, že se jedná o křižovatku v extravilánu, pohybují se zde vozidla vyššími rychlostmi, což zvyšuje rizikovost jednotlivých manévrů.

Nápravná opatření lze realizovat pouze celkovou úpravou prostoru křižovatky. Je zapotřebí zmenšit rozlehlou plochu křižovatky, lépe ji kanalizovat pomocí vodorovného dopravního značení, případně pomocí pojížděných dopravních ostrůvků a tím vhodněji usměrnit pohyby vozidel v křižovatce. Tím vznikne bezpečnější prostor pro všechny křižovatkové pohyby.
