**III/40621 Mysletice - most ev.č. 40621-3**

**DIAGNOSTICKÝ PRŮZKUM**

## III/40621 – Mysletice – most ev.č. 40621-3

## ZPRÁVA 2019/009

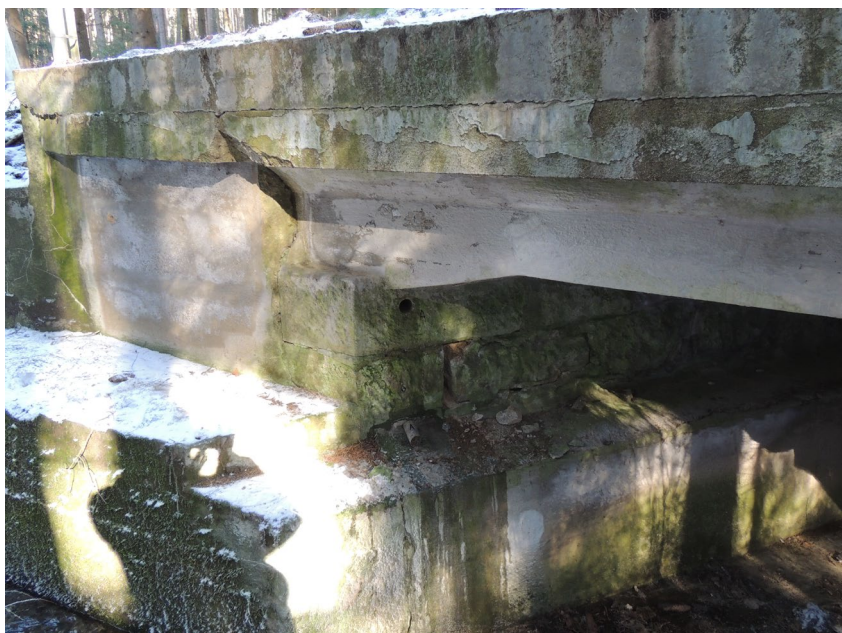
Místo odběru vzorku A z kamenného zdiva levé opěry

Spárovací malta kamenného zdiva opěr je na řadě míst uvolněná. Styková malta je degradovaná, vydrolená.

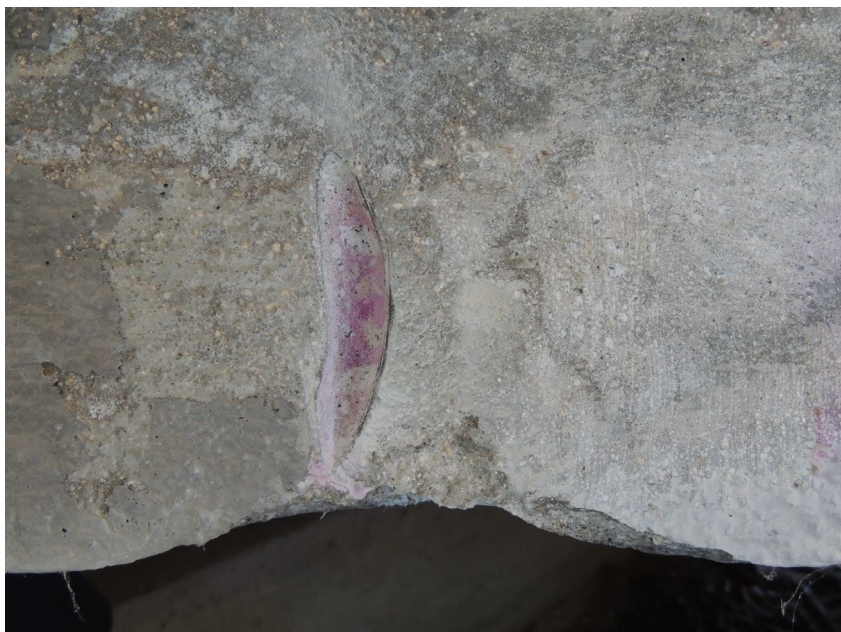
Měření hloubky karbonatace betonu desky
