**Z P R Á V A   č. 29/19**

**Diagnostický průzkum mostu ev.č.13111-1  
přes Trojanský potok za obcí Hlávkov  
HLÁVKOV**

**OBJEDNAVATEL: Krajská správa a údržba silnic Vysočiny**  
**STAVBA-OBJEKT: Most ev.č.13111-1 přes Trojanský potok za obcí Hlávkov**

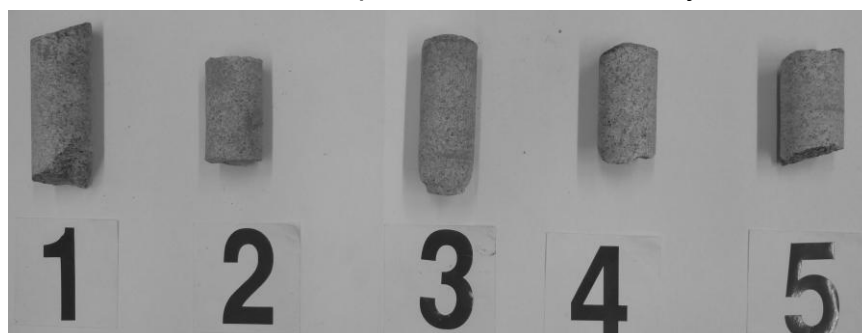
**FOTO č.3.3:** Dokumentace vzorků pro destruktivní zkoušky kamene

Po provedení nedestruktivních zkoušek malty byly odebrány vzorky kamene. Celkem bylo odebráno 5 vzorků kamene označených jako K1 až K5 z konstrukce opěr. Vzorky K1 až K4 byly odebrány z opěry 1 z vrtu SK3. Vzorek K5 byl odebrán z lícového kamene opěry 2. Odběr vzorků byl proveden metodou diamantového jádrového vrtání s výplachem přístrojem CEDIMA. Tímto způsobem byly získány vzorky kamene o průměru 44 mm, které byly po úpravě a zakoncování podrobeny destruktivní zkoušce pevnosti v tlaku dle ČSN EN 12390-3. Protokoly o zkouškách pevnosti vzorků odebraných jádrovými vývrtky je uveden v příloze č.6. V tabulce č.6 jsou uvedeny výsledky destruktivních zkoušek. Dokumentace vývrtů je provedena na fotografii 3.3.

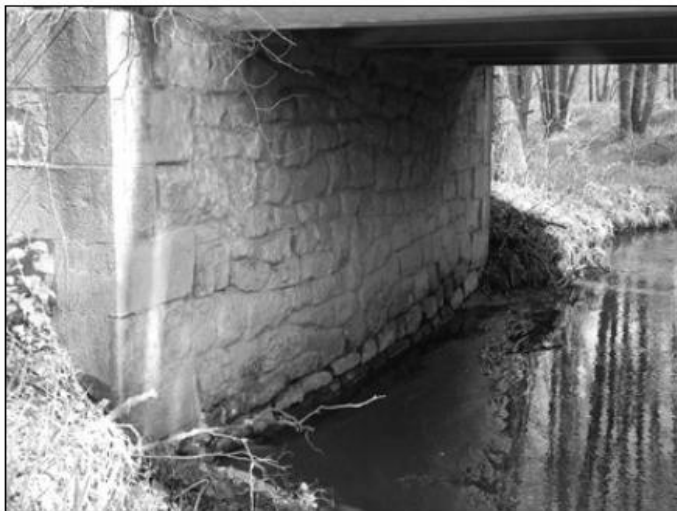
Pohled na opěru č. 1

Na opěrách byly zjištěny staticky závažné poruchy v podobě šikmých trhlin a vyplavování spár v úrovni kolísající hladiny. Na levém rohu opěry 1 a pravém rohu opěry 2 byly zjištěny šikmé trhliny přes spáry i kameny pod krajními nosníky. Trhliny dosahují šířky až 3,5 mm. Bylo zjištěno také vyplavování spár opěr v úrovni kolísající hladiny potoka a to do hloubky až 450 mm. Bylo také zjištěno mírné vyklonění křídel obou opěr.

Na opěrách byly zjištěny poruchy v podobě trhlin a vyplavování spárové malty. Byly zjištěny šikmé trhliny na levém rohu opěry 1 a pravém rohu opěry 2. Jedná se o trhliny procházejí jak přes kameny, tak přes spáry zdiva a jdou z prostoru pod krajními nosníky směrem ke středu opěr. Jedná se o trhliny šířky až 3,5 mm. V místech trhlin je také patrné mírné vyklonění křídel. V úrovni kolísající hladiny potoka dochází k hloubkovému vyplavování spárové malty opěr. Hloubka vyplavení lokálně zasahuje až do 450 mm.

1.) Sanace spodní stavby (včetně stabilizace trhlin) a podhledu nosné konstrukce, oprava říms a výměna záchytných zařízení.

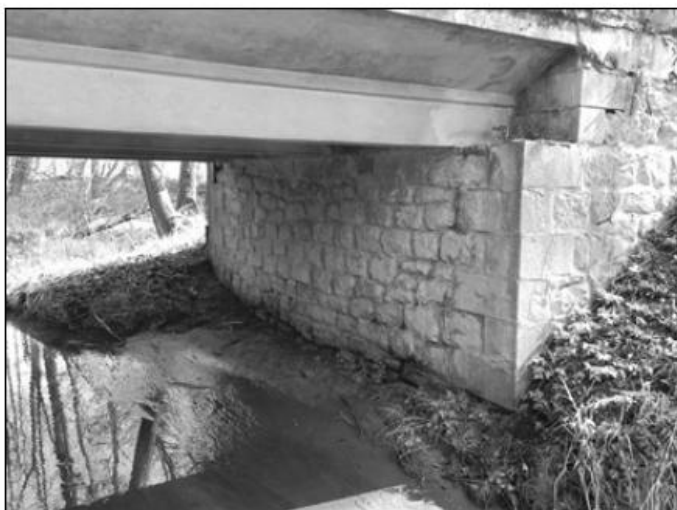
Pohled na opěru č. 2

Stavební stav spodní stavby odpovídá klasifikačnímu stupni **V - špatný stav** s hodnotou součinitele stavu konstrukce **alfa=0,6**. Důvodem jsou trhliny v opěrách a hloubkové vyplavování spárové malty opěr.

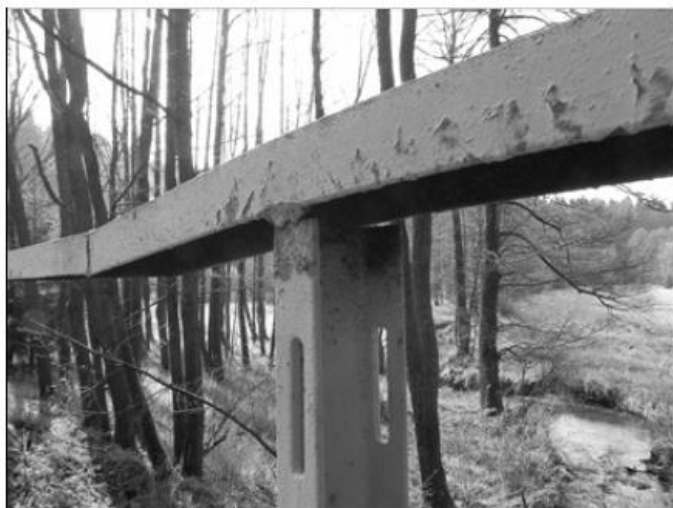
DSCN4500-resize.JPG

Konstrukce zábradlí na obou stranách mostu nevyhovuje z hlediska ČSN. Ocelová zábradlí má bodovou korozi. Horní madlo odrezlé od sloupku.

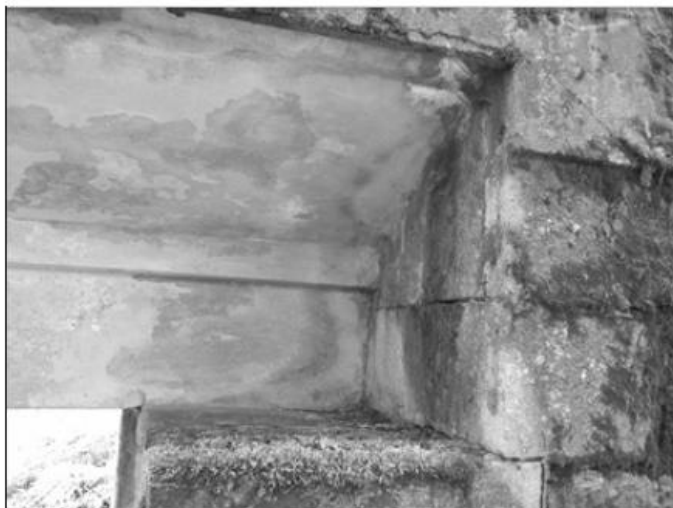
DSCN4526-resize.JPG

Vypadaná spárová hmota zdiva opěr v dolní části (paty opěr).

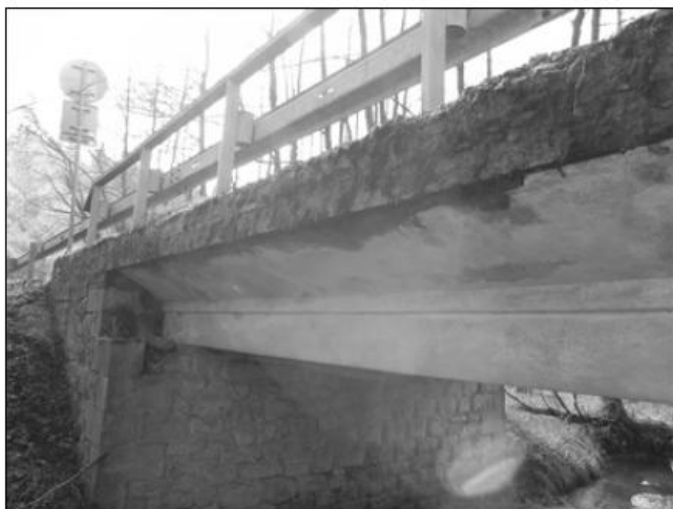
DSCN4529-resize.JPG

Na povrchu úložných prahů jsou nečistoty s uchylenou vegetací. Na krajích dochází k rozpadu úložného prahu.

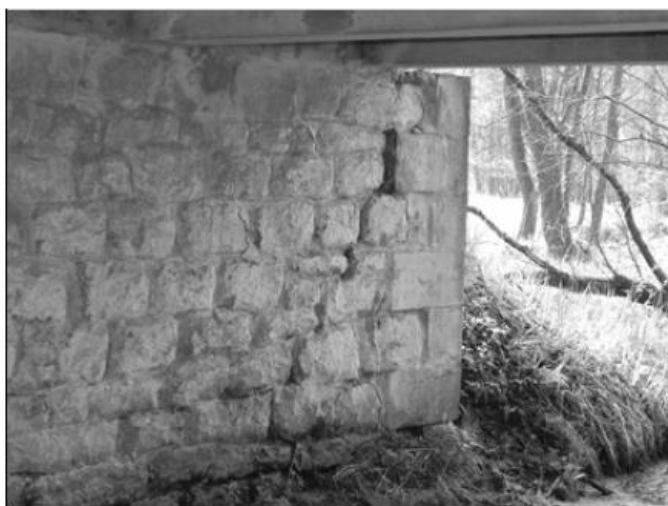
DSCN4531-resize.JPG

Na povrchu úložných prahů jsou nečistoty s ucyhčenou vegetací. Na krajích dochází k rozpadu úložného prahu.

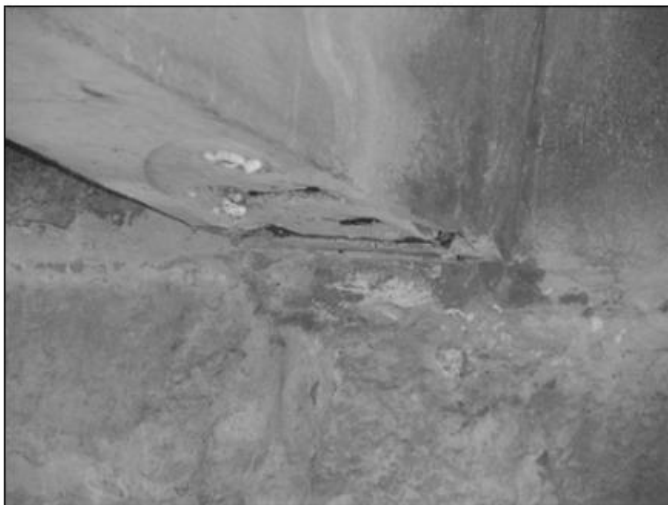
DSCN4536-resize.JPG

Na povrchu úložných prahů jsou nečistoty s ucyhčenou vegetací. Na krajích dochází k rozpadu úložného prahu.

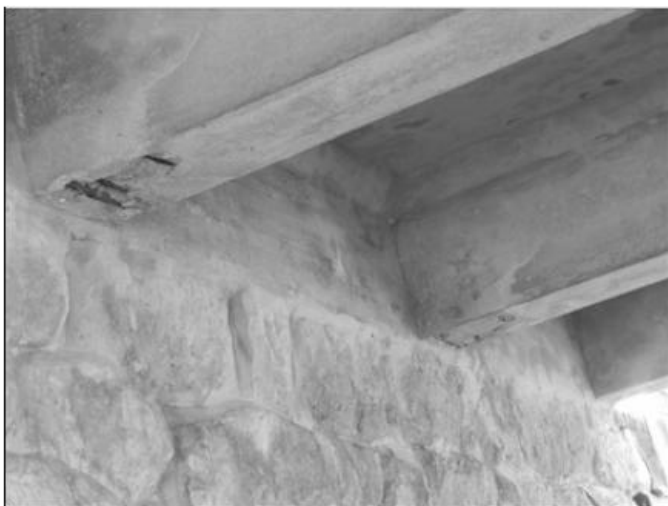
DSCN4538-resize.JPG

Byla zjištěna hloubka karbonatace do 5 mm pod cementovou omítku. Karbonatace betonu je obecně minimální a pruty do zkarbonatované vrstvy nezasahují. Pouze lokálně jsou třmínky trámů zejména v uložení na opěry s minimálním krytím a dochází zde také v důsledku zvýšené vlhkosti ke korozi třmínků a odtržení krycích vrstev. Byla zjištěna také plošná povrchová koroze bez oslabení výztuže trámů. Je možné, že výztuž již byla z koroze do konstrukce zabudována.

Na základě diagnostického průzkumu a mimořádné prohlídky mostu bylo provedeno stanovení "klasifikačního stupně stavu" podle ČSN 736221 (březen 2011) čl.6.6.2. Stav nosné konstrukce byl zaříděn klasifikačním stupněm **IV – uspokojivý stav** s hodnotou součinitele stavu konstrukce **alfa=0,8** dle ČSN 736221. Hlavním důvodem je stav z hlediska koroze v místě uložení trámů na opěry.

Na pohledu nosné konstrukce jsou zelené povlaky. Lokálně jsou na spodním povrchu nosné konstrukce odpadlé krycí vrstvy betonu s obnaženou výztuží, s prokopírovanými korodujícími třmínky - pata trámů u opěry 1. Lokální výspravy nefunkční.

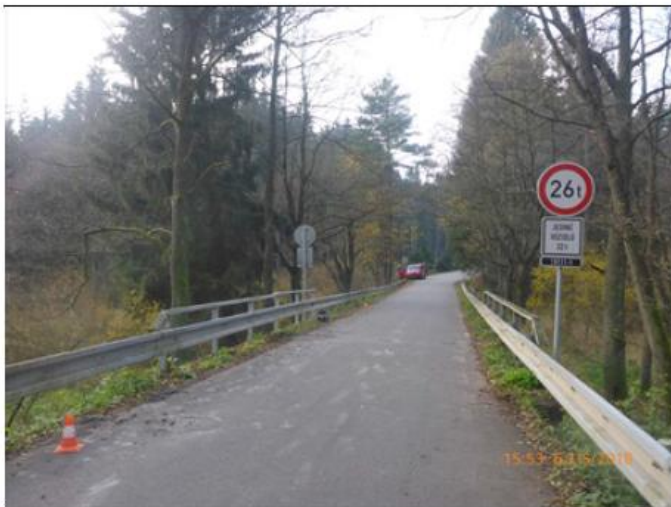
Pohled na most ve směru staničení.

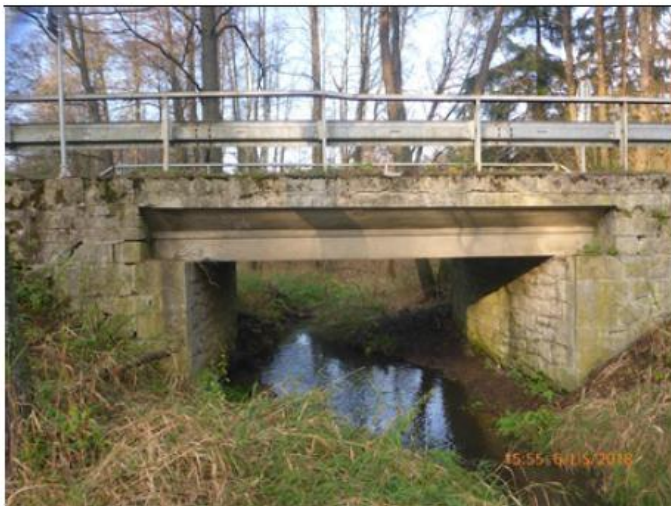
Pohled na most zleva.

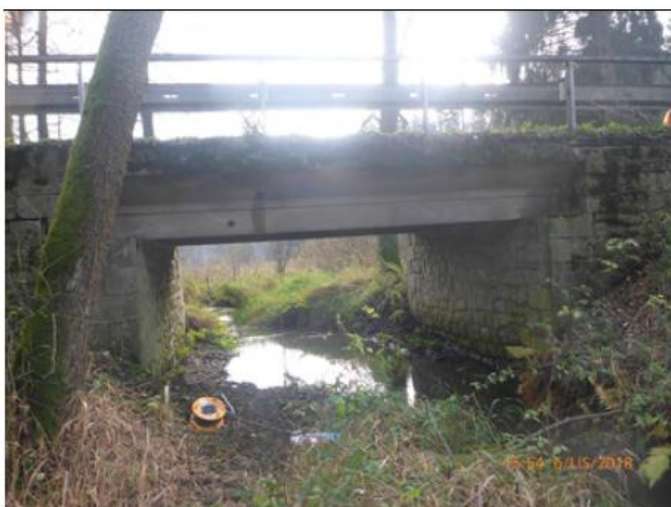
Pohled na most zprava

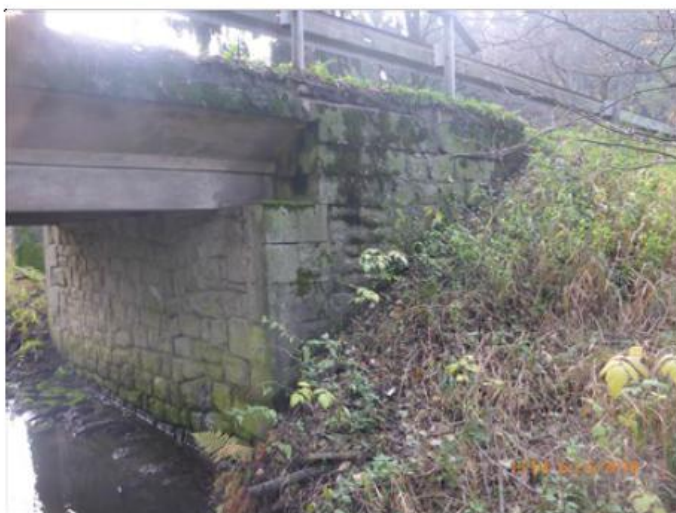
Pravé křídlo opěry 2.

Kamenné zdivo křídel má všesměrné trhliny ve spárách, místy vypadanou spárovou maltu s uvolněnými kameny.

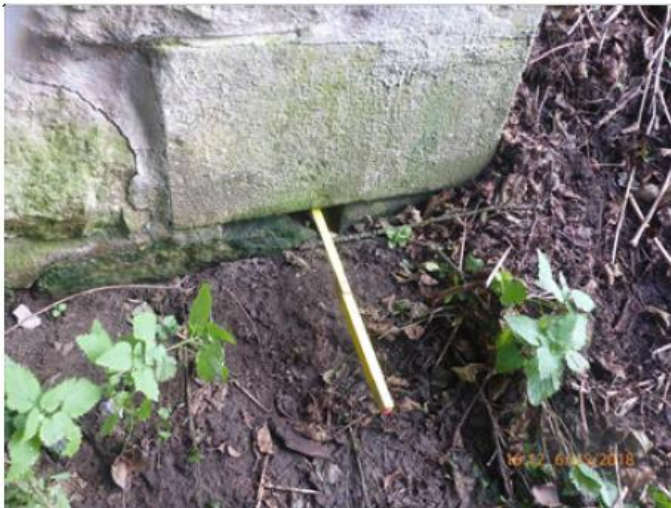
**1.2 Mostní podpěry a křídla**

Vyplavená malta v patách obou opěr do hloubky až 400 mm na opěře 1 a 450 mm na opěře 2.
