Most 112-059

Most přes Třeštský potok před obcí Řídelov

HLAVNÍ PROHLÍDKA

Datum provedení prohlídky: 21.7.2017

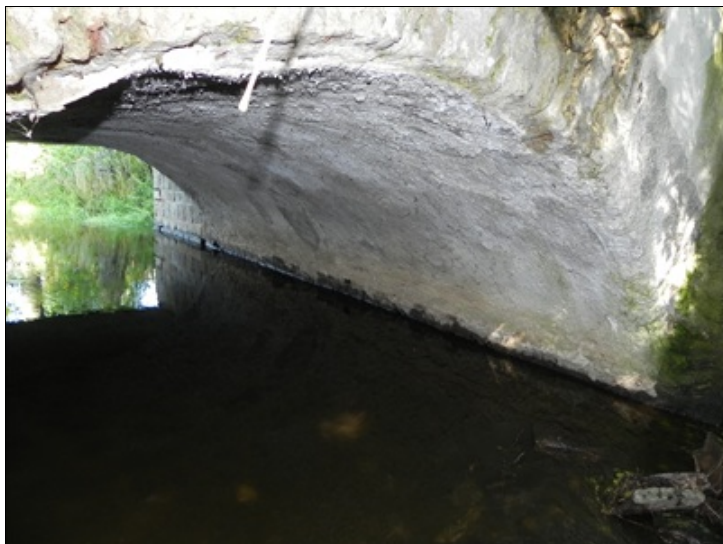
Pohled na opěru č. 1

- [1.1] 1.1 Základy mostních podpěr a křídel Stav základů bez provedení sond nelze zjistit. Nebyly pozorovány závady způsobené poruchami základů.
- [1.2] 1.2 Mostní podpěry a křídla Kamenné zdivo původních opěr má místy vypadanou spárovou maltu. Na obou opěrách(nová část) je patrný průsak mostním závěrem.
- [1.3] 1.2.4 Křídlo Kamenné zdivo křídel má všesměrné trhliny ve spárách, místy vypadanou spárovou maltu s uvolněnými kameny. V blízkém okolí křídel je uchycená vegetace.
