ZPRÁVA č. 21/19

**Diagnostický průzkum mostu ev.č.112-059
přes Třešťský potok před obcí Řídelov
ŘÍDELOV**

Počet stran: 19
Počet příloh: 14
Datum: 30.4.2019

OBJEDNAVATEL: Krajská správa a údržba silnic Vysočiny
STAVBA-OBJEKT: most ev.č.112-059 přes Třešťský potok před obcí Řídelov

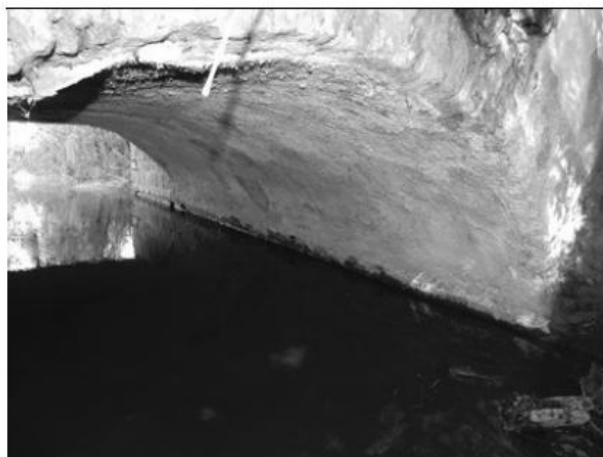
Pohled na opěru č. 1

| [1.2] | 1.2 | Mostní podpěry a křídla | Kamenné zdivo původních opěr má místy vypadanou spárovou maltu. Na obou opěrách (nová část) je patrný průsak mostním závěrem. |

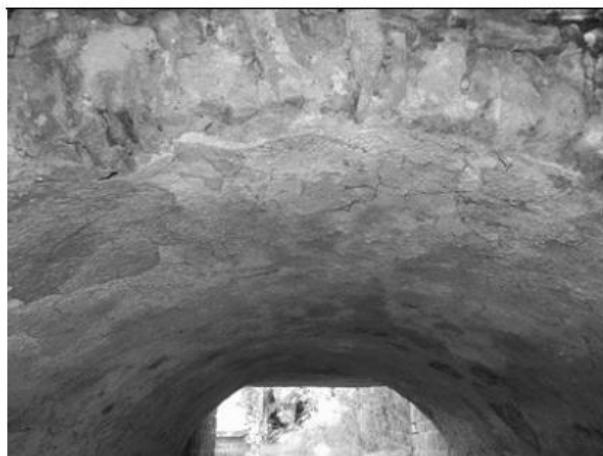
Podhled na nosnou konstrukci

2.1 Nosná konstrukce

Klenba je celistvá, bez trhlin v torkretu vevniř.
Omítka i torkret odpadaly na povodni straně.
Nosníky ŽMP mají zkorodované třmínky, které
jsou bez krytí zejména na návodním okraji.

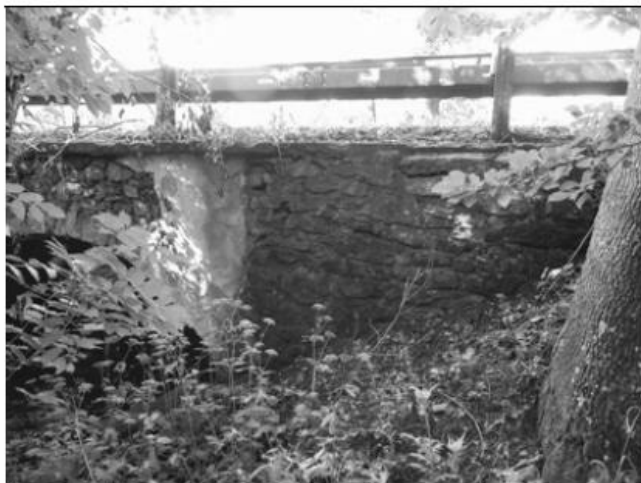
Křídlo č. 1 - levá strana

| [1.3] | 1.2.4 | Křídlo | Kamenné zdivo křidel má všesměrné trhliny ve spárách, místy vypadanou spárovou maltu s uvolněnými kameny. V blízkém okolí křidel je uchycená vegetace. |

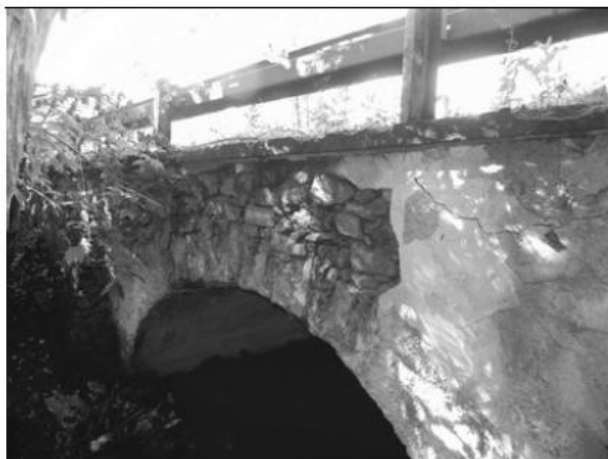
DSCN9500-resize.JPG

2.4 Čelní zdi a přesypávka

Zdivo čelních zdí má místy vypadenou spárovou maltu s uvolněnými kameny. Čelní zdi jsou vykloněné ven.

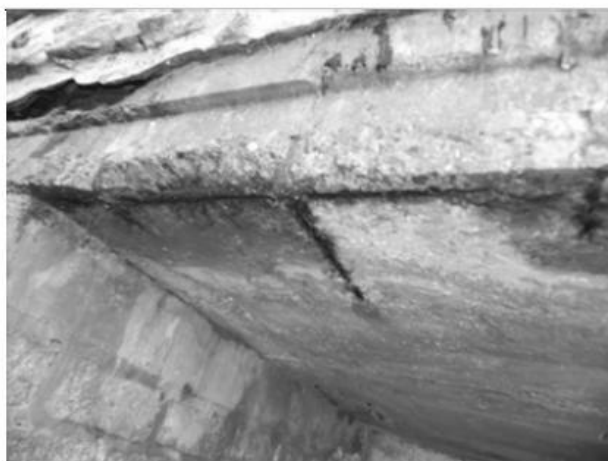
DSCN9517-resize.JPG

2.1 Nosná konstrukce

Klenba je celistvá, bez trhlin v torkretu vevniř. Omítka i torkret odpadaly na povodní straně. Nosníky ŽMP mají zkorodované třmínky, které jsou bez krytí zejména na návodním okraji.

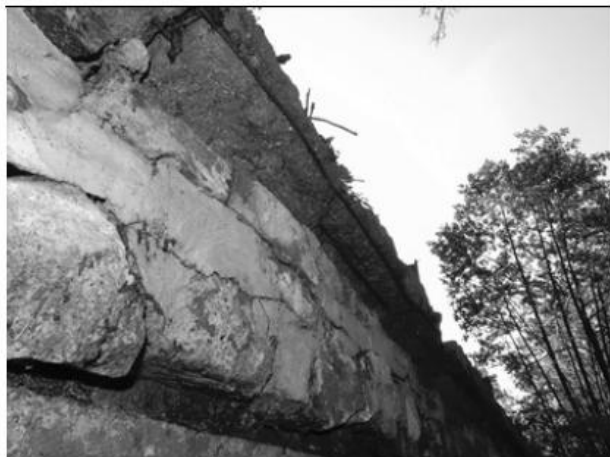
DSCN9522-resize.JPG

3.3.1 Římse

Na obou stranách mají mostní římse olámané hrany s uchycenými mechy, hloubkově degradovaný spodní povrch a obnaženou korodující výztuž. V pravé mostní římse jsou příčné trhliny.

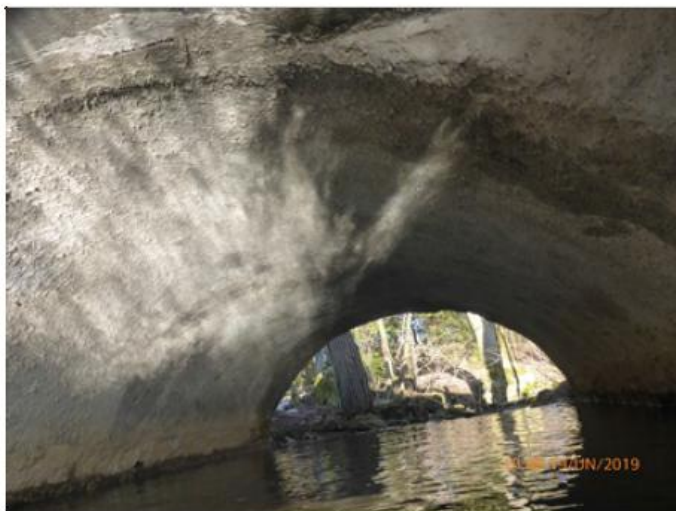
1.2 Mostní podpěry a křídla

Kamenné zdivo křídel má všesměrné trhliny ve spárách, místy vypadanou spárovou maltu s uvolněnými kameny.

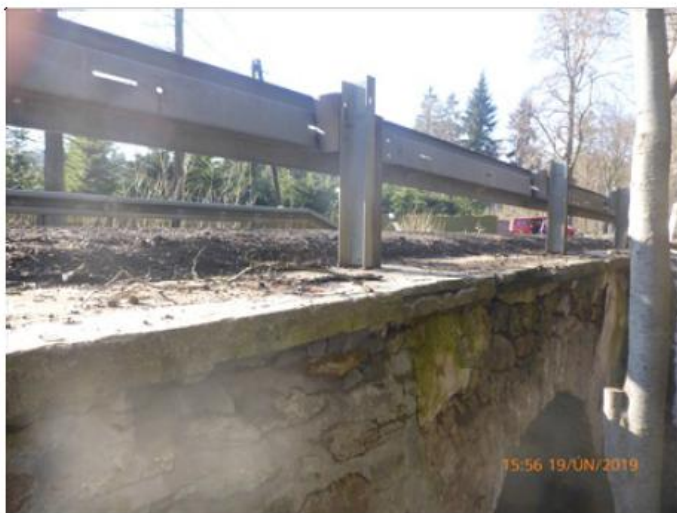
4.1 Svodidla/zábradelní svodidla

1x vpravo + 1x vlevo svodidlo na mostě odděleno od sloupku a deformačního hmce.
