# **Most 348-007**

Most přes železniční trať a vlečku v obci Dobronín

## **BĚŽNÁ PROHLÍDKA**

Datum provedení prohlídky: 17.4.2020

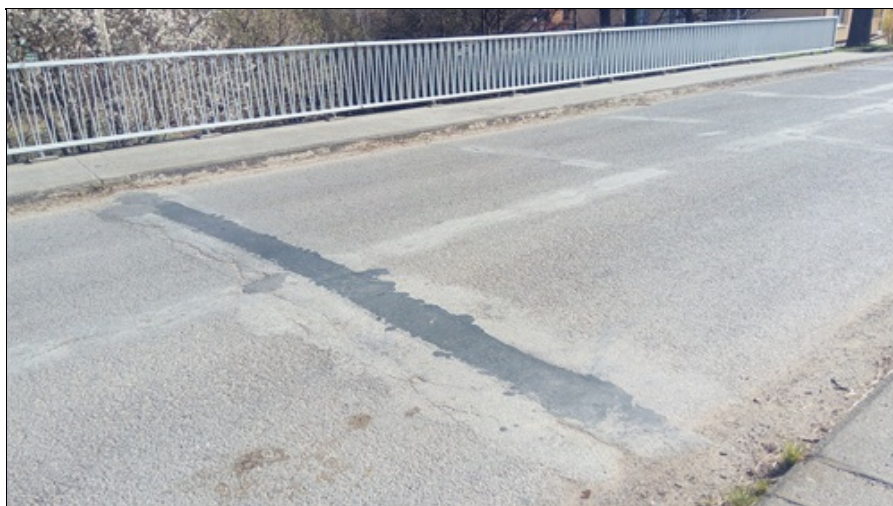
IMG\_20200417\_092538.jpg

Závady na vozovce jsou podélné a příčné trhliny, vypírání, výtlučky, výspravy v krytu vozovky. Vozovka na předmostích mírně propadlá. U mostních závěrů závěrů opakované výspravy a trhliny. Na vozovce nečistoty, ve spáře mezi vozovkou a obrubou uchycená vegetace.

| [3] | 3.1 Vozovka | Opravit výtluky, ošetřit trhliny ve vozovce a spáru mezi vozovkou a římsou pružnou zálivkou. |

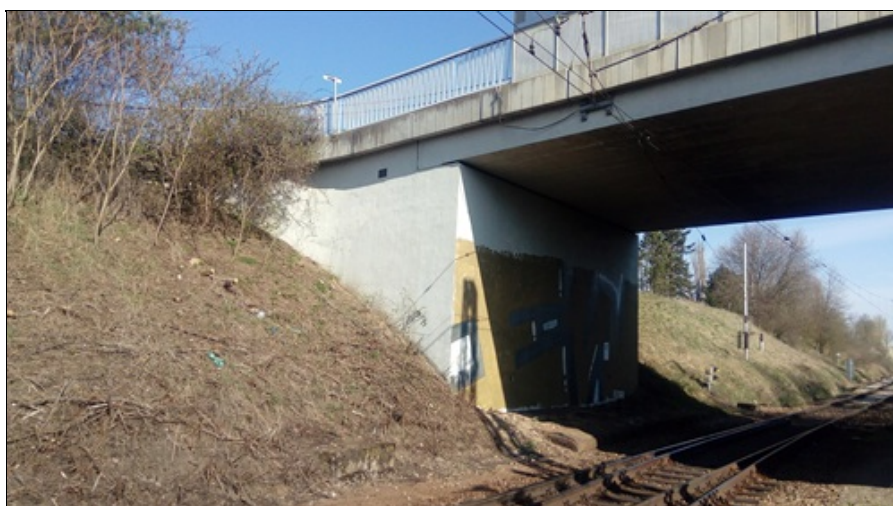
IMG\_20200417\_092933.jpg

Na římsách nečistoty hlavně u protidotykových zábran nad tratí, uchycené mechy a vegetace. Boky říms na pohledu potečené.

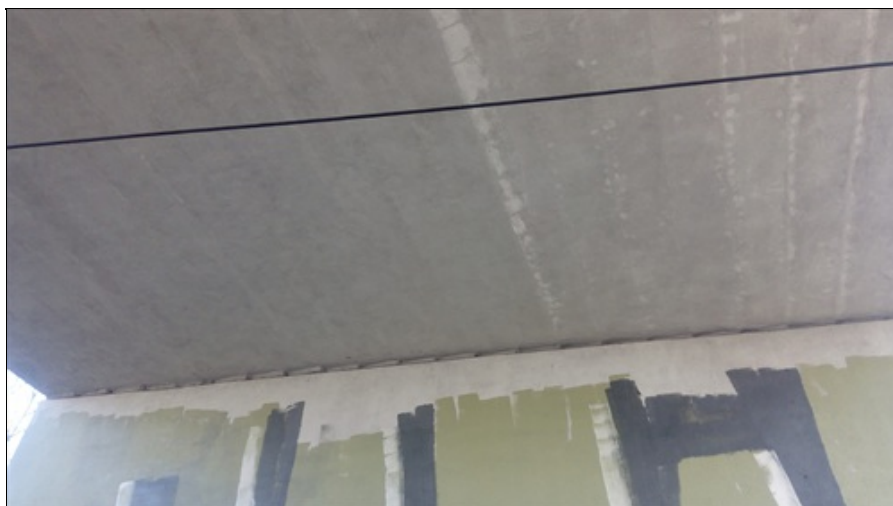
IMG\_20200417\_093001.jpg

Na podhledu nosné konstrukce jsou přes sanační nátěr prokopírované jednotlivé nosníky. Obě pole na podhledu na trati začernalé z výfukových plynů motorových vlaků. Pole 2 nad vlečkou porušená omítka, průsaky, trhliny.

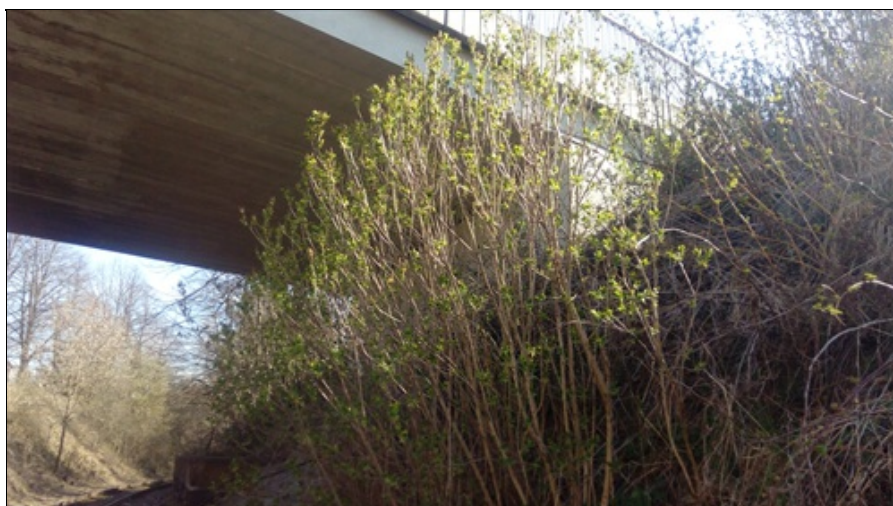
IMG\_20200417\_093244.jpg

Na římsách nečistoty hlavně u protidotykových zábran nad tratí, uchycené mechy a vegetace. Boky říms na pohledu potečené.

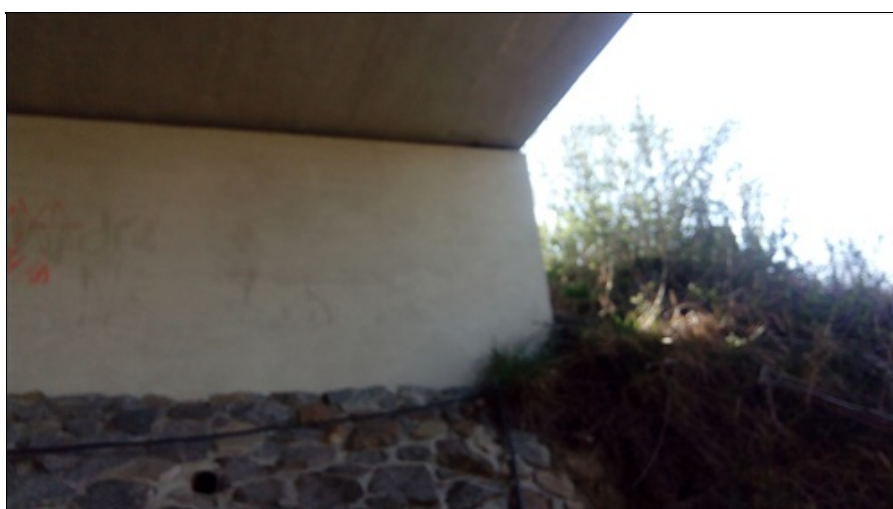
IMG\_20200417\_093316.jpg

U podpěry 2 tvorba trhlinek v místě vyústění drenáže. Podpěry a opěry posprejované graffiti.
