Z P R Á V A č. 112/21

Diagnostický průzkum mostu ev.č. 11271-2 přes řeku Želetavku před obcí Meziříčko MEZIŘÍČKO

STAVBA-OBJEKT: most ev.č.11271 přes řeku Želetavku před obcí Meziříčko

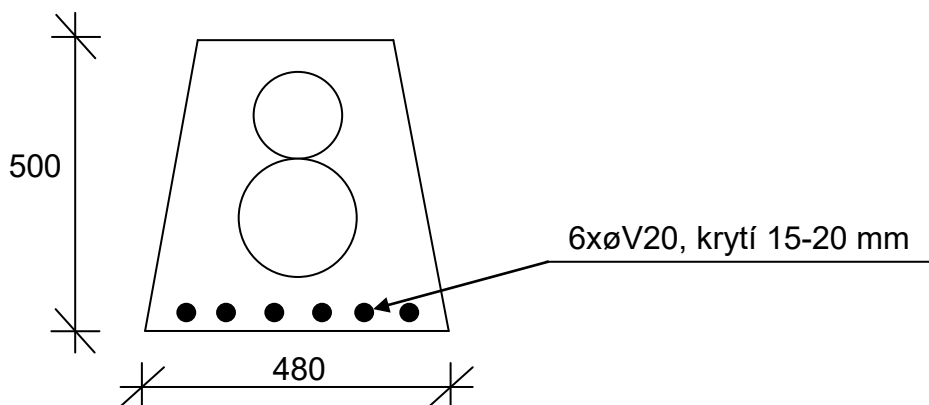
SCHÉMA č.1: Výztuž nosníku ŽMP-62 délky 6,00 m

Pro nosníky ŽMP bylo zjištěno krytí podélné výztuže 10 - 25 mm. Lokálně jsou však s minimálním až nulovým krytím uloženy třmínky nosníků. Ty jsou na podhledu lokálně vykorodované s odtržením krycích vrstev. Nedestruktivním měřením a provedením drobných sond bylo zjištěno, že výztuž nosníků tvoří 6 ϕ V20. Zakreslení výztuže nosníku je uvedeno ve schématu č.1. Záznamy z nedestruktivního měření metodou GPR jsou uvedeny ve schématech č.5 a č.6.

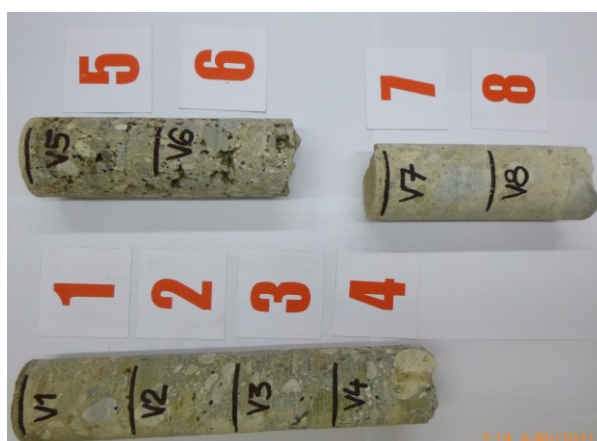
Foto 3.1: Dokumentace vývrtů pro destruktivní zkoušky pevnosti v tlaku betonu opěr

Pro zjištění pevnosti betonu v tlaku opěr bylo rozhodnuto o provádění destruktivních zkoušek betonu na jádrových vývrtech. Vzorky pro destruktivní zkoušky betonu byly odebírány jádrovými vrty vnitřního průměru 75 mm. Do konstrukce opěr byly provedeny dva vrty ze kterých bylo odebráno celkem 8 vzorků z různých hloubek. Z opěry 1 byly odebrány vzorky V5 až V8 a z opěry 2 vzorky V1 až V4. Místa odběru jednotlivých vzorků jsou patrná z přílohy č.4. Dokumentace vývrtů je provedena na fotografii 3.1.

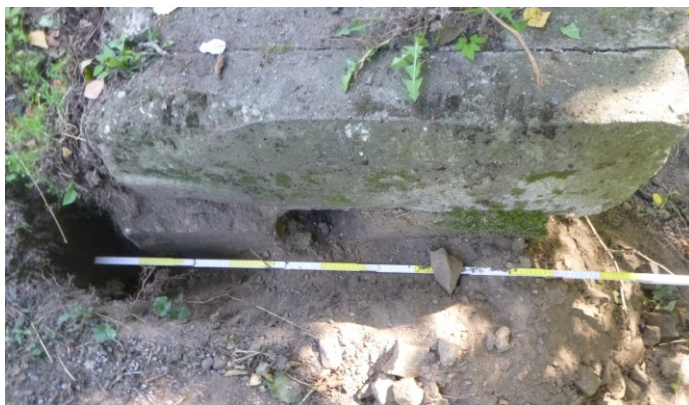
Foto 3.3: Dokumentace kopané sondy KS1

Ke zjištění tloušťky křídla byla provedena kopaná sonda KS1 k rubu křídla v místě dle schématu v příloze č.4. Touto sondou bylo zjištěno, že křídlo je tloušťky cca 1000 mm. Křídla jsou v celé tloušťce provedena jako betonová. Dokumentace sondy KS1 je uvedena na fotografii 3.3.

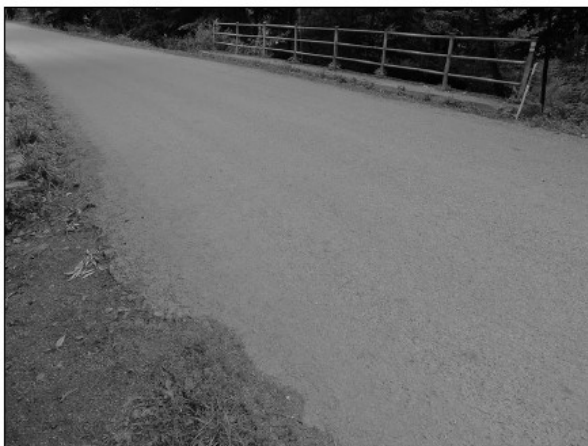
DSCN6437.JPG

3.1 Vozovka

Příčné deformace vozovky, počínají se vyjíždět koleje, drobné trhliny v povrchu. Krajnice porostlé vegetací.

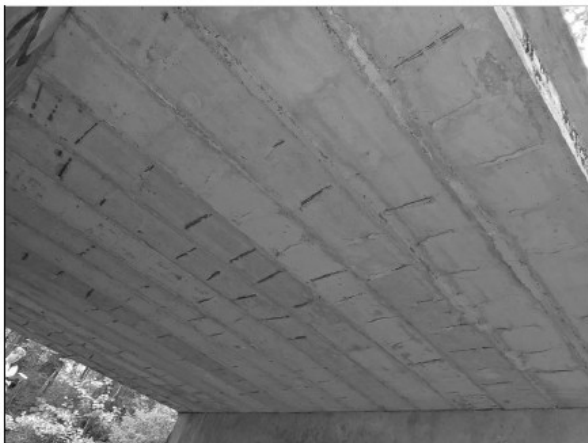
Podhled na nosnou konstrukci

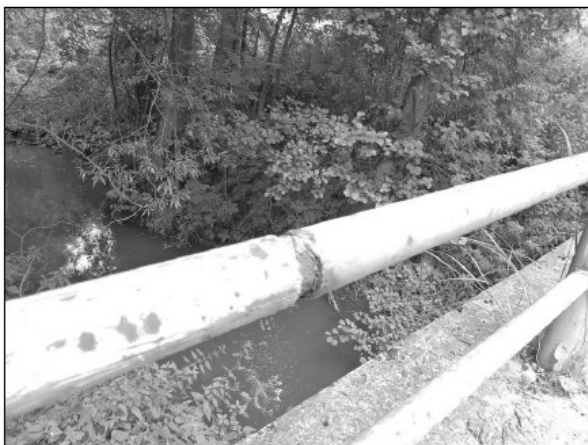
DSCN6440.JPG

4.2 Zábradlí

Koroze zábradlí. V kotvení sloupků do říms uchycená vegetace. Zábradlí je nenormové.

| [6] | 4.2 Zábradlí | Opravit poškození zábradlí, očistit od koroze a obnovit nátěr. |

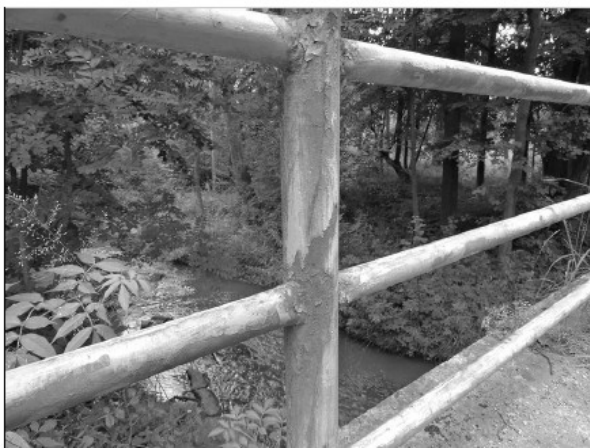
DSCN6446.JPG

4.2 Zábradlí

Koroze zábradlí. V kotvení sloupků do říms uchycená vegetace. Zábradlí je nenormové.

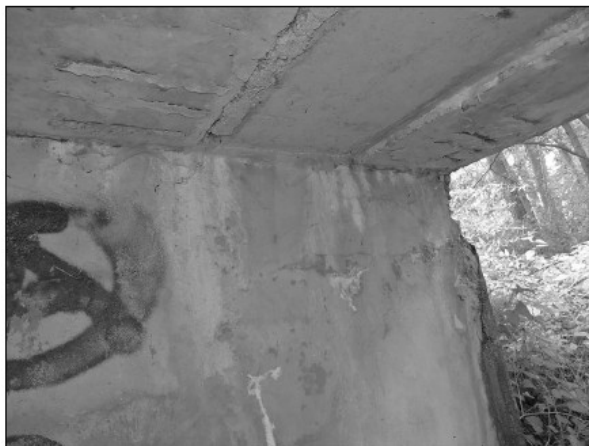
Zatékání v místě uložení s inkrustací a výluhy -
levá strana OP1

1.2 Mostní podpěry a křídla

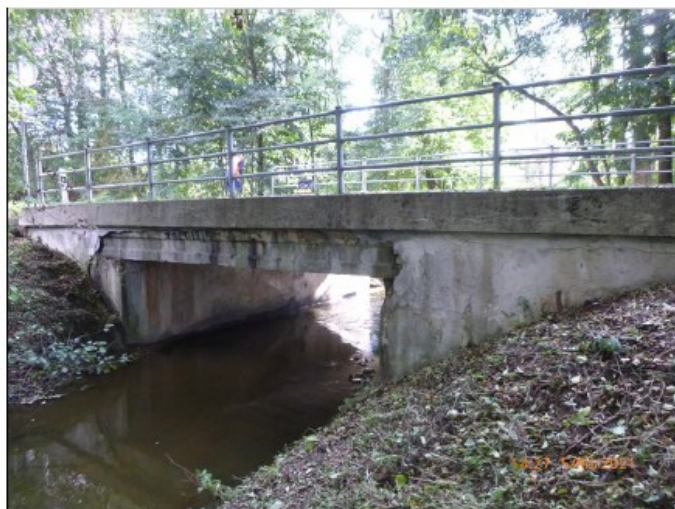
Pohled na most zleva

2.1 Nosná konstrukce

Výtékání asfaltu na boky krajních nosníků.

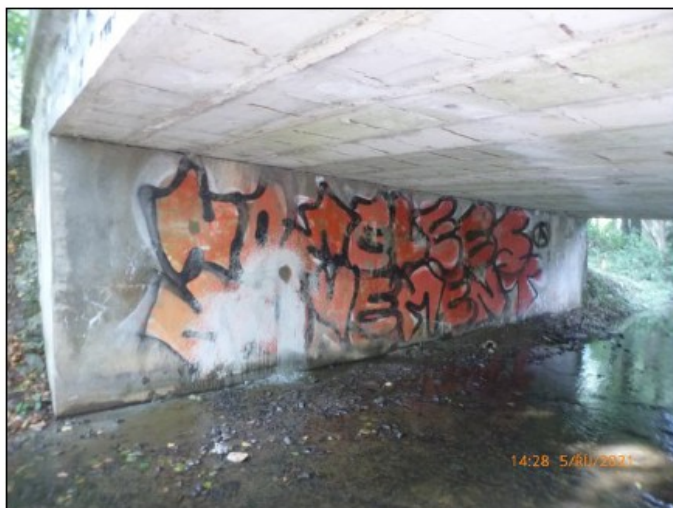
Pohled na opěru 1 proti směru staničení

1.2 Mostní podpěry a křídla

Vodorovná trhлина v oblasti styku úložného prahu a dřívku opěry 1.

V ploše opěry 1 lokálně sítě trhlín v omítce
Lic opěry 1 plošně posprejován.

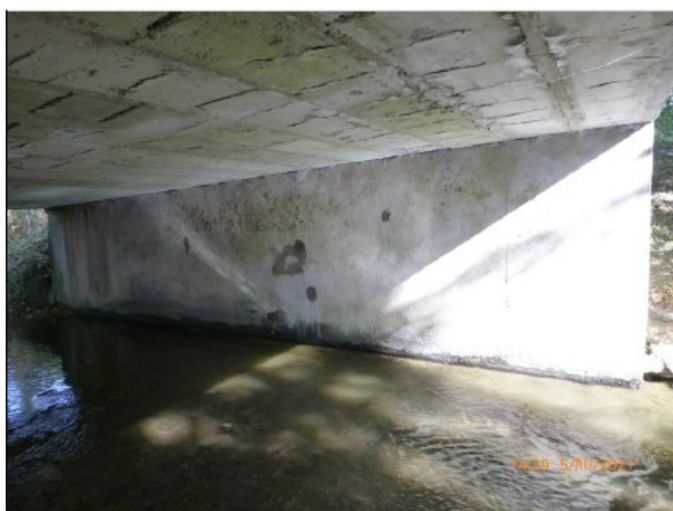
Pohled na opěru 2 po směru staničení

1.2 Mostní podpěry a křídla

Přibližně uprostřed OP2 rozvětvená trhлина s výluhem.

Trhliny s výluhy na bocích opěr. Beton na boku OP2 vlevo silně rozrušen v důsledku potékání a průsaků, omítka zcela rozrušena.

Zejména na levé straně četné trhliny s výluhy a průsaky v omítce. Trhliny s výluhy na styku opěr a křídel.

Dochází k průsakům pod římsami. Na povrchu říms patrné sítě trhlín s výluhy.

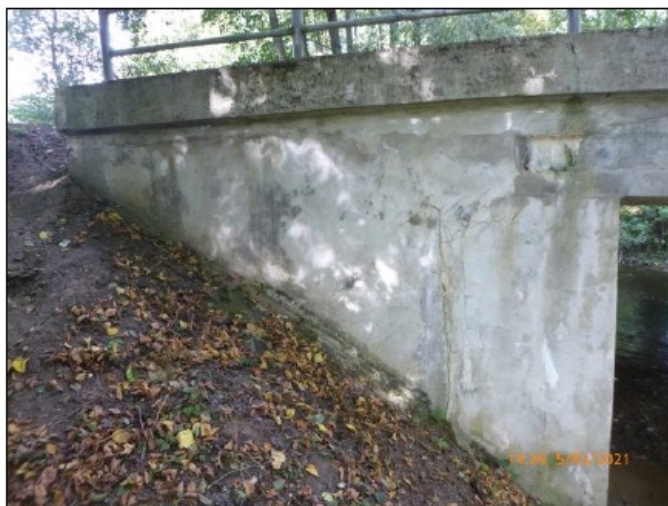
Pohled na pravé křídlo opěry 1

1.2 Mostní podpěry a křídla

Trhliny s výluhy na bocích opěr. Beton na boku OP2 vlevo silně rozrušen v důsledku potékání a průsaků, omítka zcela rozrušena.

Zejména na levé straně četné trhliny s výluhy a průsaky v omítce. Trhliny s výluhy na styku opěr a křídel.

Dochází k průsakům pod římsami. Na povrchu říms patrné sítě trhlín s výluhy.

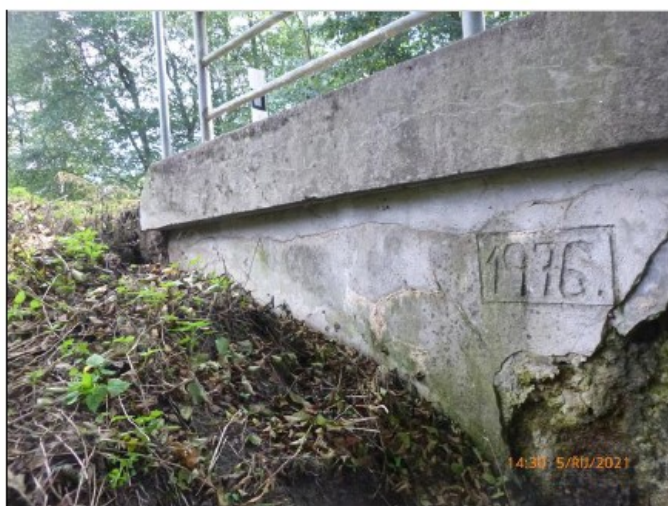
Pohled na levé křídlo opěry 2

1.2 Mostní podpěry a křídla

Trhliny s výluhy na bocích opěr. Beton na boku OP2 vlevo silně rozrušen v důsledku potékání a průsaků, omítka zcela rozrušena.

Zejména na levé straně četné trhliny s výluhy a průsaky v omítce. Trhliny s výluhy na styku opěr a křídel.

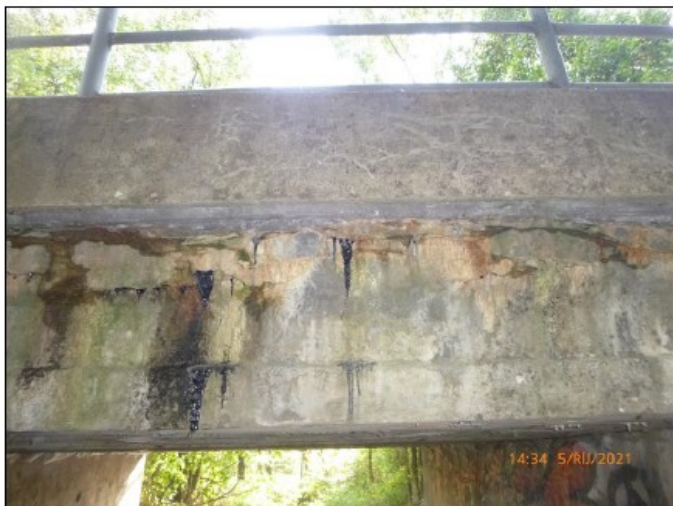
2.3 Mostní závěry

Mostní závěry jsou zřejmě netěsné, dochází k silným průsakům na opěry na levé straně zejména pod nosníkem č. 1.

2.1 Nosná konstrukce

Projevy průsaků nadbetonováním s výluhy na boky krajních nosníků.

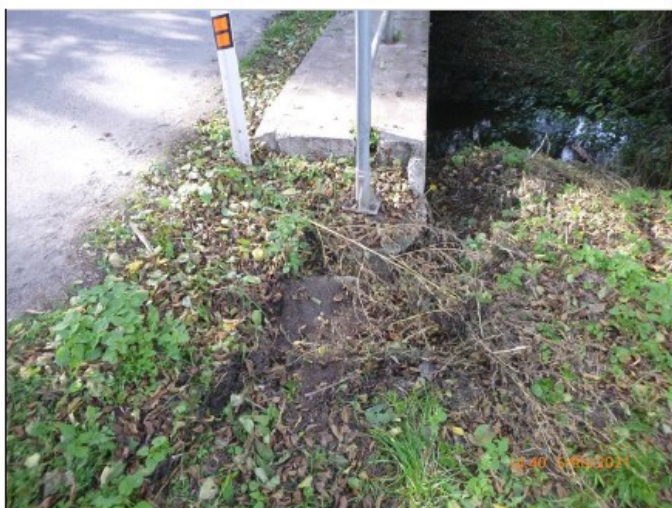
4.3 Dopravní značení, označení mostu

Podemletá základová patka značení vlevo před opěrou 2

3.6 Odvodnění mostu

Skluzy na levé straně před OP1 a za OP2 jsou zcela zaneseny zeminou a zcela nefunkční.
