### **Z P R Á V A č.148/17**

**Diagnostický průzkum mostu  
evidenční číslo 350-004 přes Sázavu před Příbyslaví  
PŘIBYSLAV**

**OBJEDNAVATEL: Krajská správa a údržba silnic Vysočiny**  
**STAVBA-OBJEKT: most ev.č.350-004 přes Sázavu u Přibyslavi**

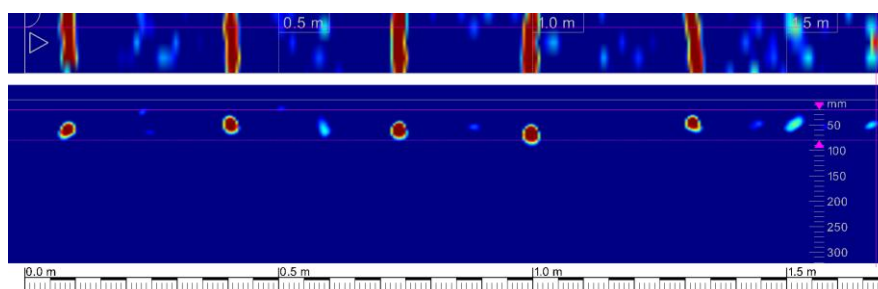
**SCHÉMA č.1:** Záznam liniového scanu výztuže metodou GPR svislého líce konzoly podpěry 2  
zobrazovaná tloušťka: 20 - 60 mm, pruty á 300mm

Zejména v levé části úložného prahu podpěry 2 dochází ke korozi a odtržení krycích vrstev svislých prutů výztuže uložených s nedostatečným krytím.

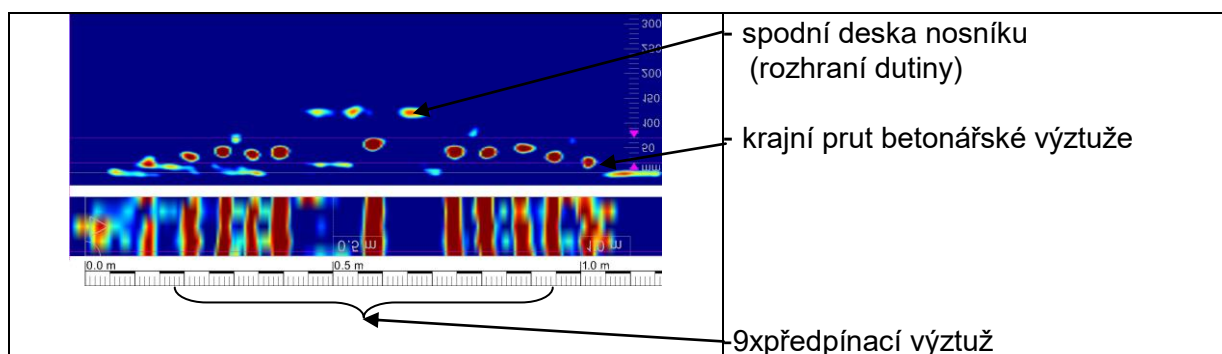
**SCHÉMA č.4:** Záznam liniového scanu výztuže metodou GPR - pohled nosníku č.4 v poli 2  
zobrazovaná tloušťka: 20 - 70 mm

Zkušební místo	Konstrukční prvek	Hloubka karbonatace	Krytí výztuže
KB1	vývrt VM1 - úložný práh opěry 3	1 mm	15-50 mm třmínky 60 mm vodorovné pruty
KB2	vývrt VM3 - podpěra 2	1 mm	<b>0-50 mm</b>
KB3	úložný práh opěry 1 v ploše	1 mm	-
KB4	nosník č.1 v poli 2	do 2 mm	kabely 30 - 50 mm <b>třmínky 0-10 mm</b>
KB5	nosník č.12 v poli 2	do 2 mm	kabely 30 - 50 mm <b>třmínky 0-10 mm</b>
KB6	nosník č.2 v poli 1	do 2 mm	kabely 30 - 50 mm <b>třmínky 0-10 mm</b>

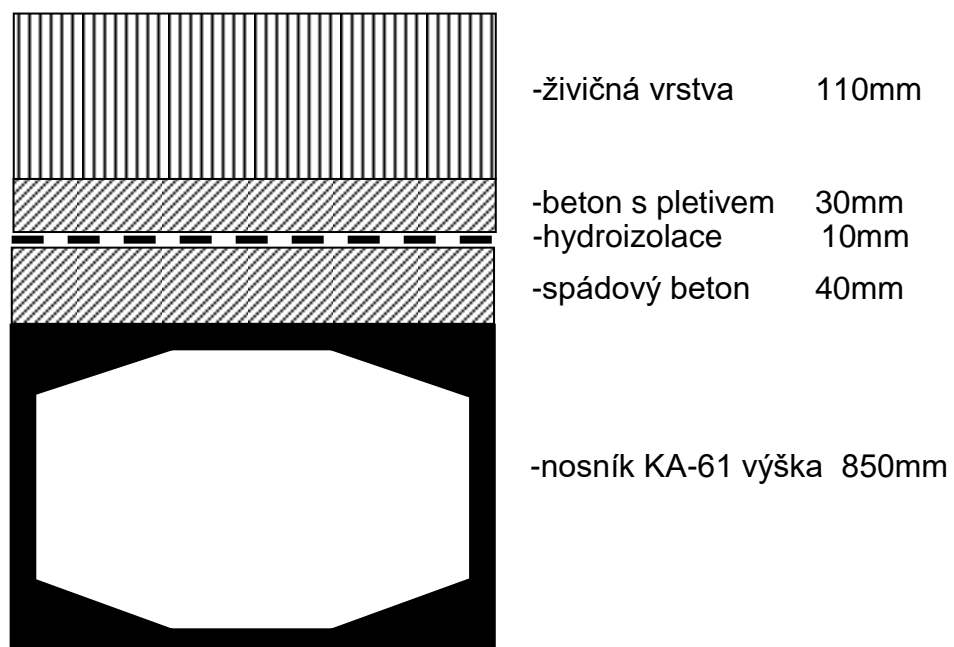
**SCHÉMA č.5:** Skladba vrstev vozovky v místě sondy SK2

Sondou SK2 byla zjištěna, obdobná skladba vozovky jako sondou SK1. Sonda byla provedena až na nosnou konstrukci. Pod hydroizolací byla zjištěna vrstva spádového betonu nízké kvality tl. cca 50 mm pod kterou se nachází vyztužený beton tloušťky 130 mm.

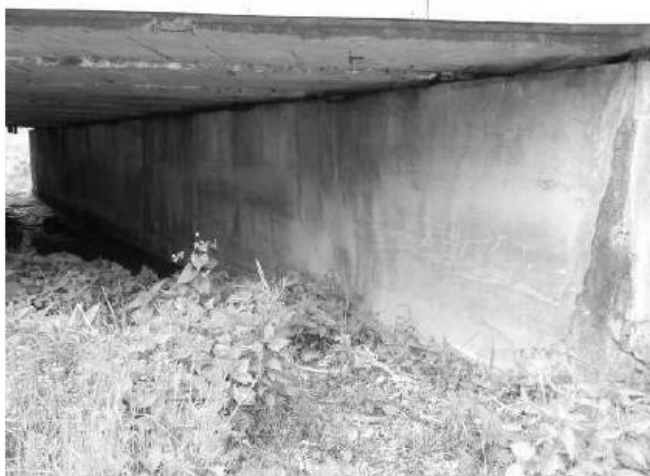
Pohled na opěru č. 3

V uložení nosníků na opěry dochází k degradaci betonu obetonování kotev předpětí krajních nosníků. Zejména na opěře 3 vlevo je obetonování hloubkově rozrušené s obnažením krajní kotvy nosníku č.1. Obnažená kotva povrchově koroduje.

Spodní stavba je plošně opatřena vápenocementovou omítkou. Ta je lokálně rozrušena na bocích opěr a na křídlech všesměrnými trhlínami. Na levém boku opěry 1 a na obou bocích opěry 3 dochází k odtržení a odpadávání omítky. Beton opěr a křídel je v místě odpadnutí omítky povrchově degradovaný. V ploše opěr a podpěr se lokálně vyskytují vodorovné trhlíny s výluhy.
