Na základě výše uvedené objednávky provedl zhotovitel diagnostický průzkum vozovky na vybraném úseku silnice II/410 spočívající ve vizuální prohlídce s grafickým záznamem a fotodokumentací poruch, měření průhybů a posouzení únosnosti vozovky, jádrových vývrtech, vrtaných sondách a rozborech

Název: Knínice průtah
Silnice: II/410
Okres: Jihlava
Kraj: Vysočina
Začátek úseku: km 27,273
Konec úseku: km 27,674
Délka úseku: 0,401 km

Posouzení vozovky : II/410 Knínice průtah

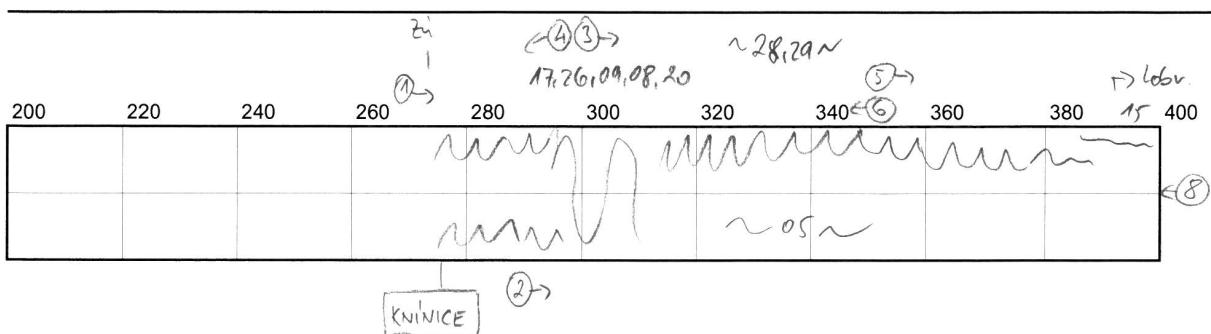
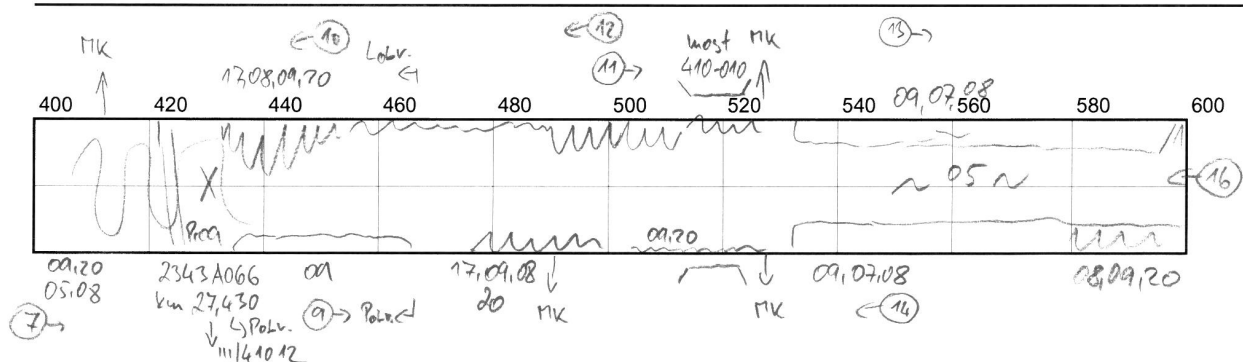
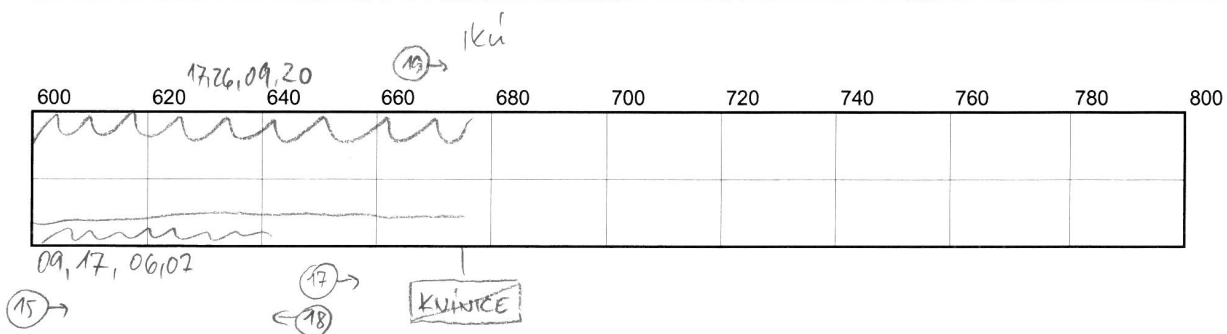
Název: Knínice průtah	Objednatel: OPTIMA spol. s r.o.	
Silnice: II/410	Zaznamenal: Ing. Jindřich Melcher	Dne: 28.6.2019
Začátek: km 27,273	Konec: km 27,674	Délka: 0,401 km
Směr prohlídky: ve směru staničení silnice

Síťové trhliny, plošné deformace, výtluky, vysprávkky, nepravidelné hrboly, poruchy odvodnění – zvýšená nebezpečná krajnice, zanesení příkopů.

Síťové trhliny, plošné deformace, výtluky, vysprávkky, nepravidelné hrboly.

Síťové trhliny, plošné deformace, výtluky, vysprávký, nepravidelné hrboly, poruchy odvodnění – zvýšená nebezpečná krajnice.

Síťové trhliny, vysprávký, výtluky, nepravidelné hrboly, poruchy odvodnění – zvýšená nebezpečná krajnice, zanesení příkopů.

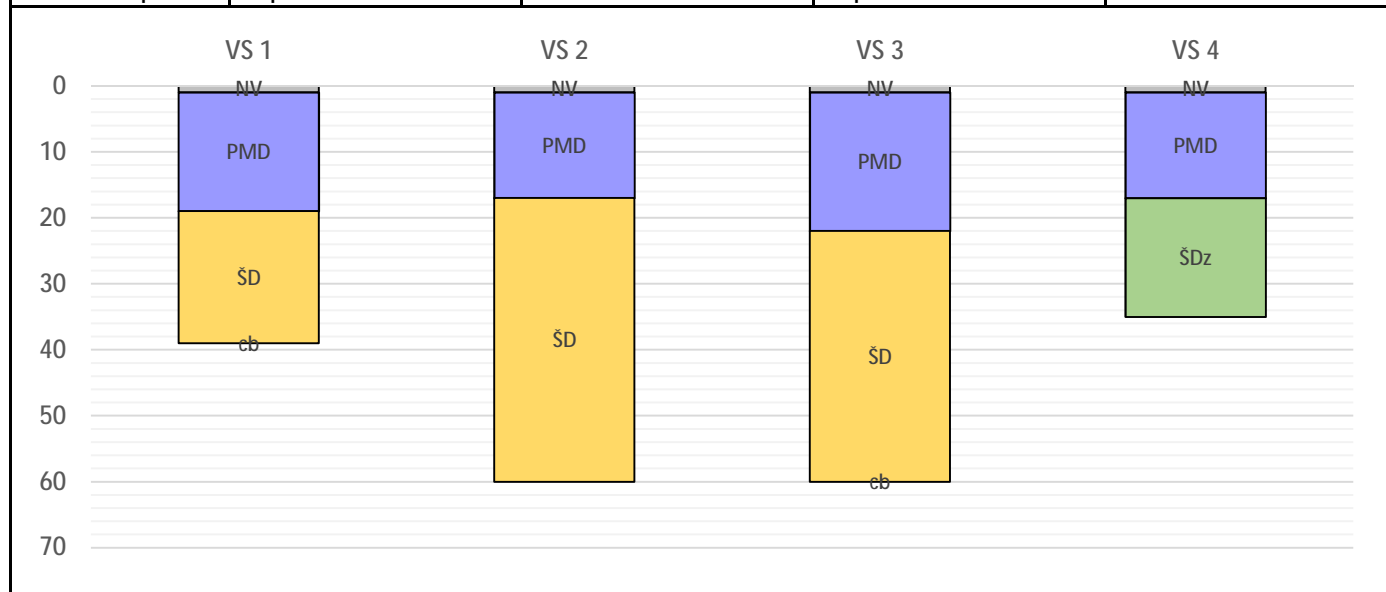
Označení	VS 1		VS 2		VS 3		VS 4	
Staničení (km)	27,350 / P		27,440 / L		27,487 / P		27,601 / L	
	materiál	tl. (cm)	materiál	tl. (cm)	materiál	tl. (cm)	materiál	tl. (cm)
1. vrstva	NV	1	NV	1	NV	1	NV	1
2. vrstva	PMD	18	PMD	16	PMD	21	PMD	16
3. vrstva	ŠD	20	ŠD	43	ŠD	38	ŠDz	18
4. vrstva	cb				cb			
5. vrstva								
6. vrstva								
7. vrstva								
8. vrstva								
Hloubka sondy	39 cm		60 cm		60 cm		35 cm	
Umístění sondy	0,50 m od okraje		1,60 m od okraje		2,00 m od okraje		0,50 m od okraje	
Vzorek č. - směsný	-		-		-		881	
Vzorek č. - podloží	podloží nezastiženo		866		podloží nezastiženo		867

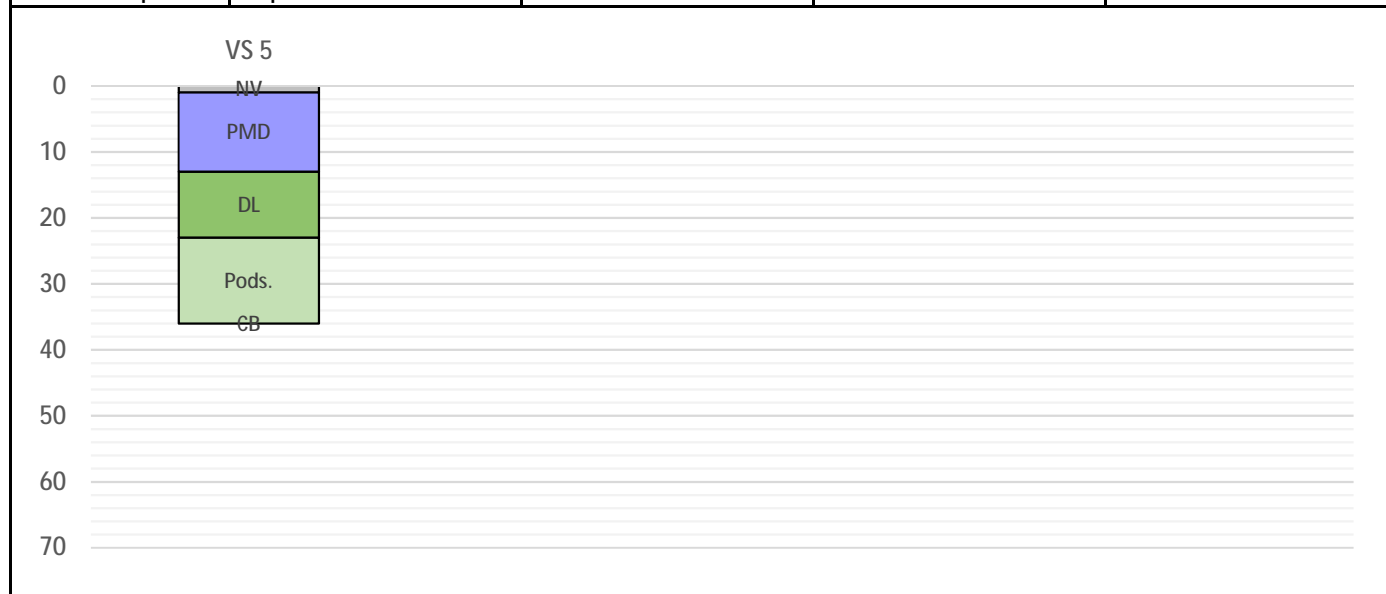
Označení	VS 5							
Staničení (km)	27,523 / P (most)							
	materiál	tl. (cm)	materiál	tl. (cm)	materiál	tl. (cm)	materiál	tl. (cm)
1. vrstva	NV	1						
2. vrstva	PMD	12						
3. vrstva	DL	10						
4. vrstva	Pods.	13						
5. vrstva	CB							
6. vrstva								
7. vrstva								
8. vrstva								
Hloubka sondy	36 cm							
Umístění sondy	2,50 m od obruby							
Vzorek č. - směsný	-							
Vzorek č. - podloží	podloží nezastiženo
