## **ZPRÁVA Č. 073/2021 PRŮZKUM VOZOVKY**

**Silnice III/35725 km 8,741 – km 8,995  
most 35725-4  
České Milovy**

Účel zprávy: **Průzkum vozovky a doporučení stavební úpravy**

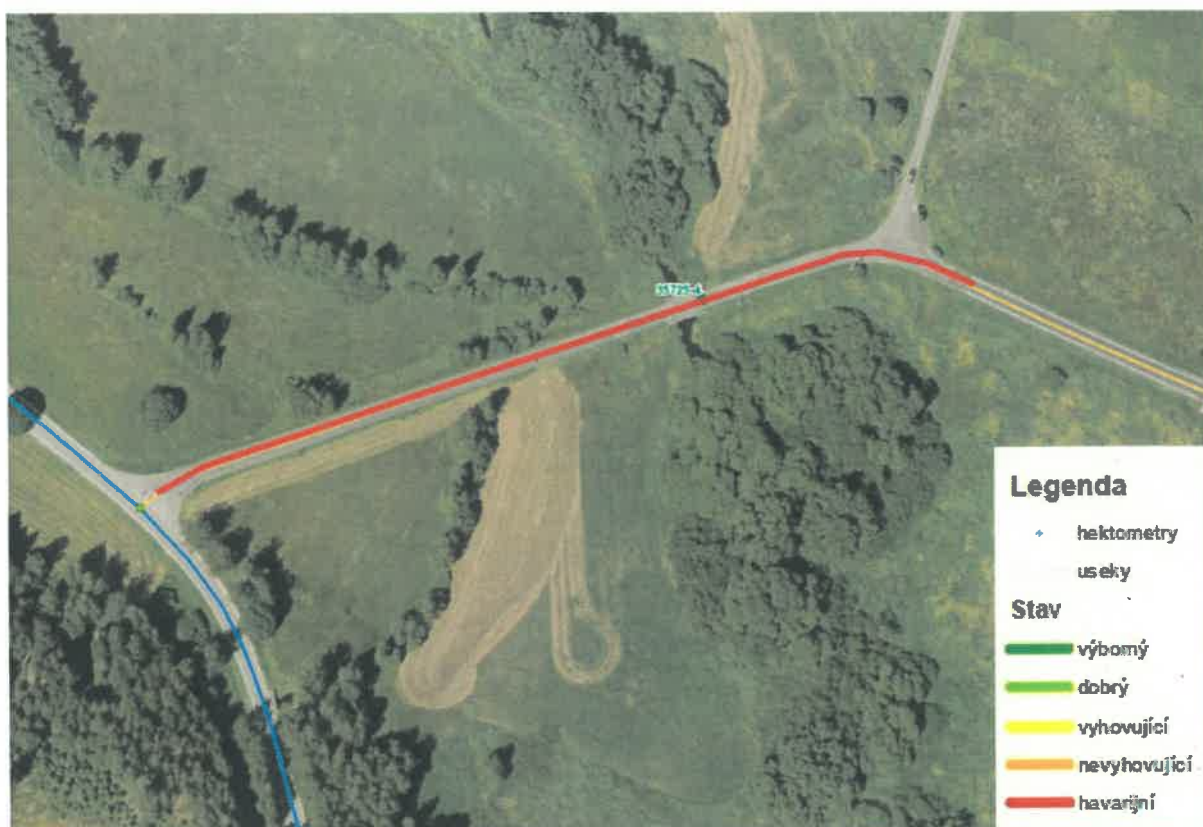
**záznam trasy komunikace viz. příloha č. 2 georeferencovaný záznam**

Vizuální prohlídkou provedenou v souladu s TP82 bylo zjištěno na silnici III/35725 porušení vozovky konstrukčními poruchami v rozsahu 50-60% plochy, zejména u okrajů vozovky, doplněné rozvětvenými trhlinami. Stav je klasifikován v souladu s TP 87 jako havarijný.
