Most 602-040

Most přes řeku Jihlava před obcí Helenín

BĚŽNÁ PROHLÍDKA

Datum provedení prohlídky: 8.7.2022

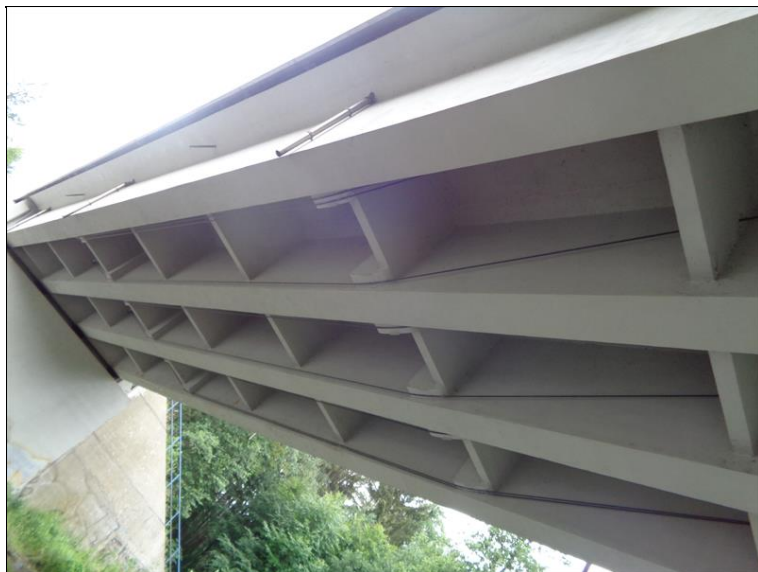
25 Podhled NK v poli 2.JPG

[2.1]	2.1	Nosná konstrukce	Podhled suchý. Široká trhlina v omítce v poli 1 vlevo. Trhlina v omítce v poli 2 na krajních trámech vlevo a vpravo v polovině rozpětí, a u P2. Svislá trhlina na boku trámu vpravo nad úložným prahem. Trhliny ve 2 krajních příčnicích v poli 2 u P2. Místy rezavé výluhy.
[2.2]	2.2	Ložiska, klouby / 2.pole	Ložiska nepřístupná.
[2.3]	2.3	Mostní závěry	Koroze krycích plechů na římsách a u obrub. Nečistoty v lamelách mostních závěrů ve vozovce.
[2.4]	2.4	Čelní zdi a přesypávka	Trhlinky v omítce v čelní zdi v poli 1 vlevo.
