**Baštínov – stavební úpravy rybníka  
SO 102**

## **E.3 – GEOTECHNICKÝ PRŮZKUM LOKALITY**

### **GEOTECHNICKÝ PRŮZKUM PRO STAVEBNÍ ÚPRAVU VOZOVKY VEDOUcí PO HRÁZI RYBNÍKA**

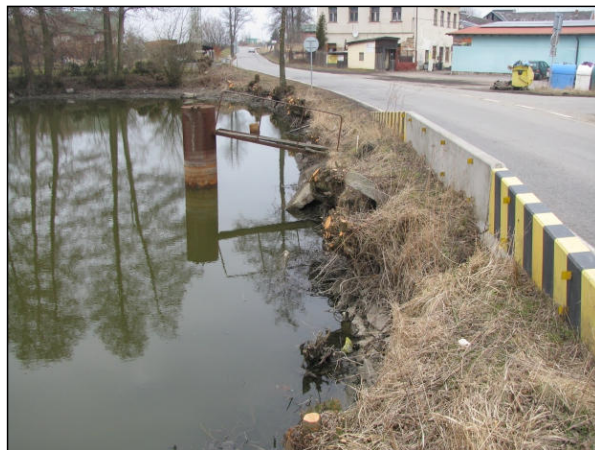
Ze zhodnocení celkového stavu řešeného úseku silnice, resp. hráze rybníka a především pak výškových dispozic při zachování nivelety silnice je zřejmé, že navržená úprava (rozšíření) komunikace bude spočívat ve vybudování dílčího násypu na jeho návodní straně. Stav návodní strany lze v současné době považovat za havarijní, břeh je silně podemletý vodou, betonové opevnění je zcela rozpadlé a v hraně hráze se nachází značné množství pařezů po odstraněných stromech. Kořenové systémy odstraněných stromů hranu hráze dosud stabilizují, tento stav je však dočasný.

havarijný stav návodní strany hráze
