**ZPRÁVA O PROVEDENÍ
STAVEBNĚ TECHNICKÉHO PRŮZKUMU
SEVERNÍHO KŘÍDLA HOSPODÁŘSKÝCH OBJEKTŮ
HORÁCKÉ GALERIE V NOVÉM MĚSTĚ NA MORAVĚ**

Brno, duben 2017

Na základě požadavku objednatele byl proveden stavebně technický průzkum (dále jen STP) objektu Severního křídla v areálu Horácké galerie (Zámku) v Novém Městě na Moravě pro potřeby uvažované rekonstrukce.

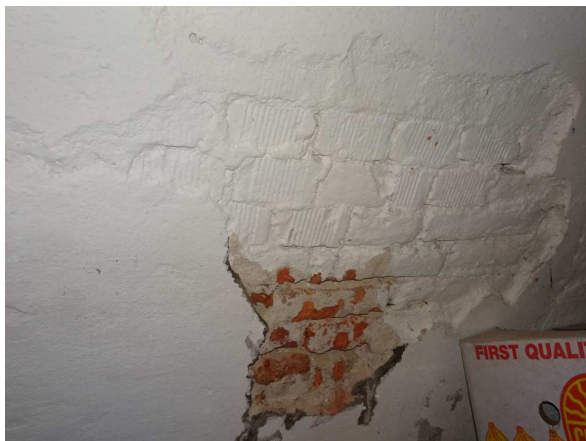
- Venkovní (ze dvora) i vnitřní omítky jsou výrazně degradovány vlivem vztlínající vlhkosti, zatékáním dešťové vody, dlouhodobým působením povětrnostních vlivů, jejich stářím atd. Na mnoha místech jsou již omítky odpadlé, foto č.7 - 12. To umožňuje přímou dotaci dešťové vody hnané při dešti a větru přímo na fasádu.

- Na mnoha místech použité venkovní i vnitřní cementové omítky a vysprávký zabraňují přirozenému prostupu vodních par a vysychání zdiva, vlhkost pak vztlíná do větších výšek, foto č.12, 13.

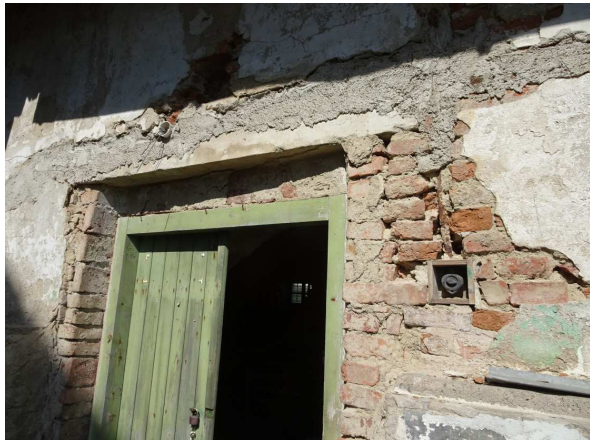
19.

- Zdivo bylo místy oslabeno i prováděním různých rozvodů, foto č.19.
- Na několika místech jsou na omítkách vysoké severní stěny patrné trhliny. Příčinou trhlin ve spodní části v okolí oken by mohly být stavební úpravy provedené v minulosti, foto č.27, 28. Příčinou trhlin v horních částech by mohly být poruchy v krovové konstrukci, kde bylo zjištěno mnoho vyhnílych prvků, které vedly i k deformacím krovů, a ty se mohly přenést i do zdiva, které je k nim přikotvené, foto č.29, 30, 69, 70.

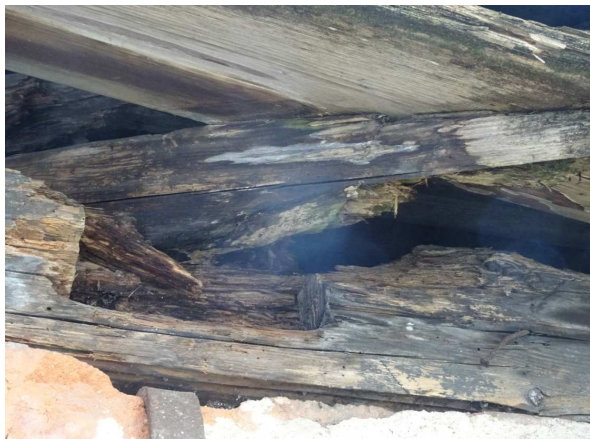
73.

- Na několika místech jsou klenby protečeny dešťovou vodou přes porušenou střešní krytinu, cihly se v těchto místech povrchově rozpadají, foto č.32.
- Stropy z ŽB panelů jsou uloženy na ocelové nosníky, které jsou již napadeny korozí, foto č.35.
- Korozi jsou napadeny i ocelové překlady nad vraty, foto č.36.
- Dřevěná stropní konstrukce nad přístavkem je uložena na zcela vyhnílé trámu, pravděpodobně jsou vyhnílé i zhlaví stropnic, foto č.73.

- **V HAVARIJNÍM STAVU je již plechová střešní krytina v jihozápadním rohu objektu - je zcela odtržená, deformovaná, napadena korozí, netěsní a do objektu tak zatéká, foto č.71, 72 !!! V důsledku toho je ve zcela dezolátním stavu krov i strop nad přístavkem, hrozí zde zřícení střechy, foto č.72, 73 !!!**
