Most 152-019

Most ve městě Jaroměřice n/Rok. přes Štěpánovický potok

HLAVNÍ PROHLÍDKA

Datum provedení prohlídky: 15.4.2015

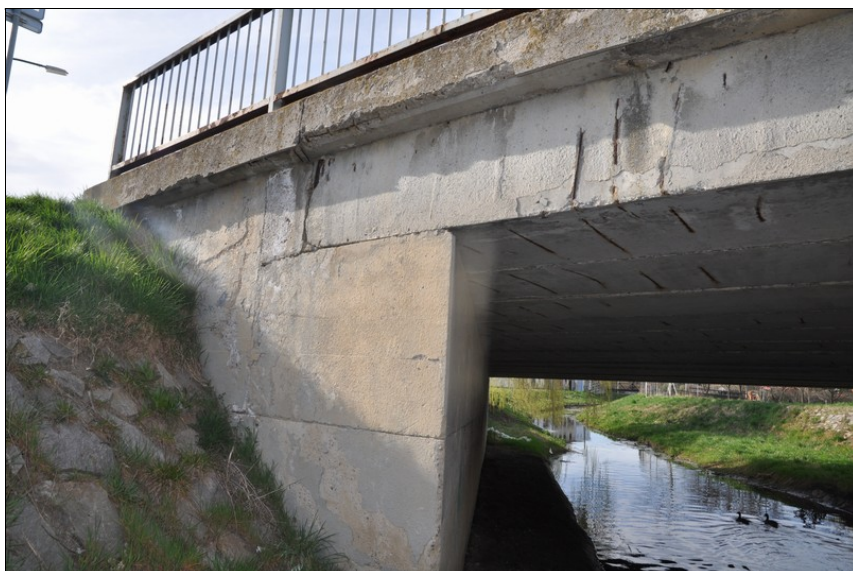
Křídlo u opěry 1 vpravo.

[1.1]	1	Spodní stavba	Bez závad.
[1.2]	1.2	Mostní podpěry a křídla	Beton opěr postupně zvětrává, na styku s vodou nebo zemním prostředím odmrzá. V místech uložení nosné konstrukce po bocích opěr jsou plochy křídel poškozené, potečené - úměrně stáří mostu.
