DIAGNOSTICKÝ PRŮZKUM

silničního mostu ev.č. 602-044 přes řeku Jihlavu, trať SŽDC Jihlava-
Veselí nad Lužnicí na silnici II/602 u obce Dvorce u Jihlavy

most Dvorce

ev.č. 602-044

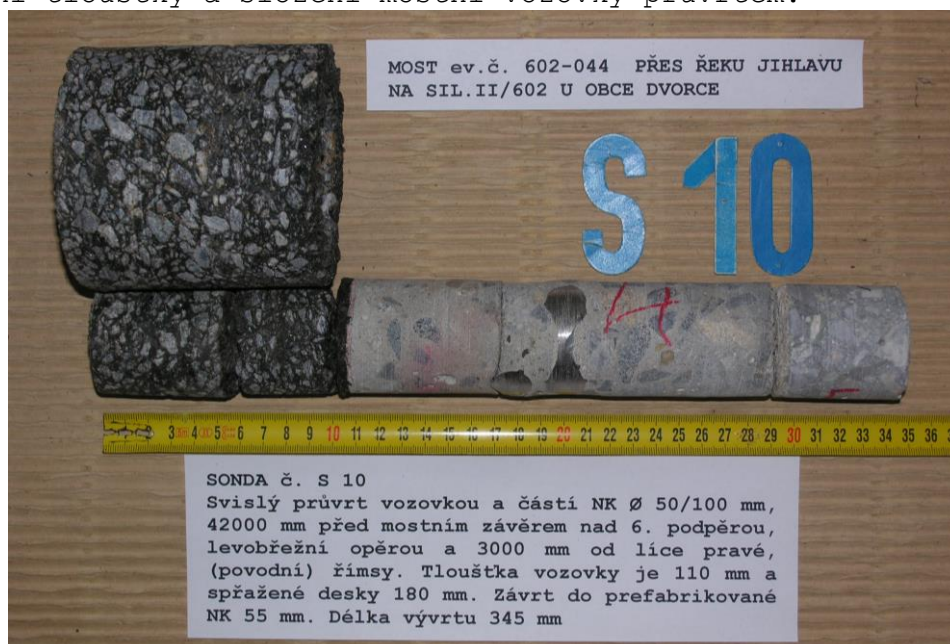
Obr. F32-200 **SONDA č. S10. Průvrt vozovkou a částí NK Ø 50/100 mm, přibližně v polovině délky mostu 42000 mm před MZ nad 6. podpěrrou, levobřežní opěrrou 3000 mm od líce pravostrané (povodní) římsy.**

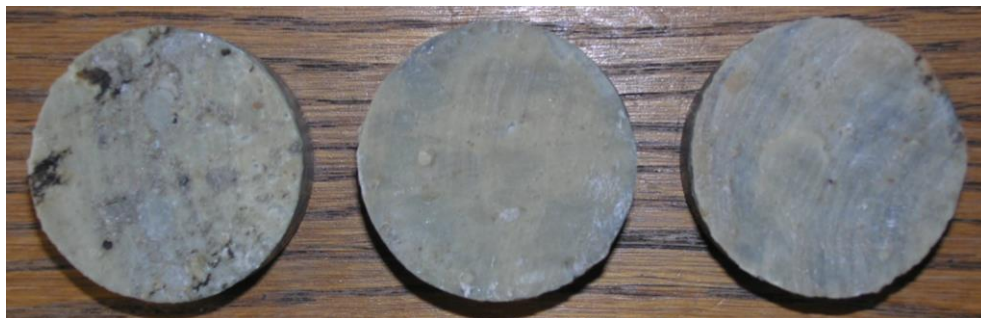
Obr.F32-301 Zkušební terče číslo 140, 144, 145 (zkušební místo 1) po provedení odtrhu.

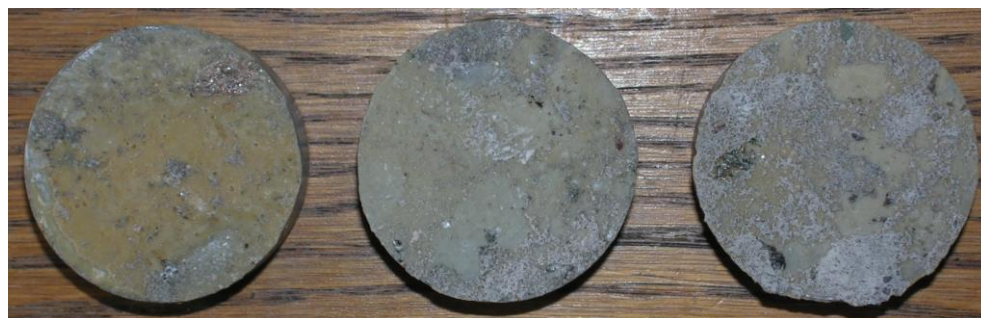
Obr.F32-302 Zkušební terče číslo 111, 106, 110 (zkušební místo 2) po provedení odtrhu.

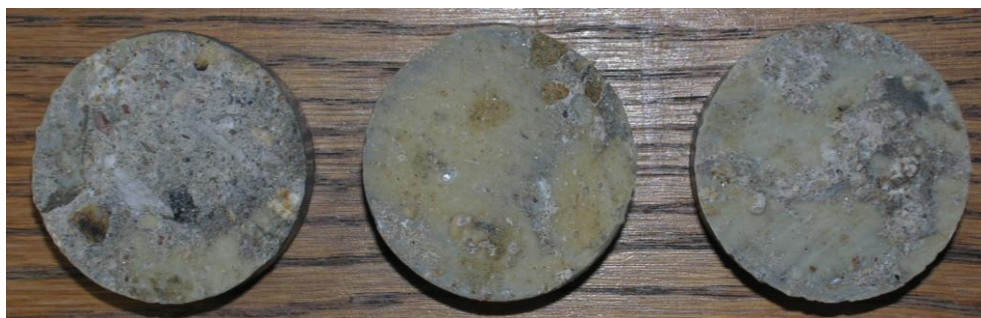
Obr.F32-303 Zkušební terče číslo 20, 25, 39 (zkušební místo 3) po provedení odtrhu.

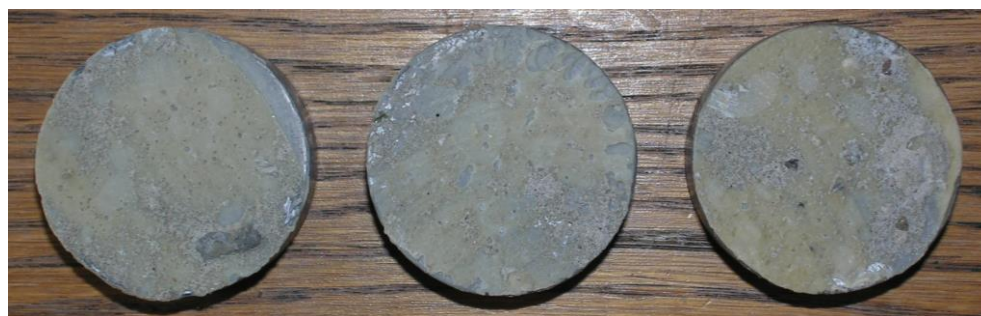
Obr.F32-304 Zkušební terče číslo 5, 8, 9 (zkušební místo 4) po provedení odtrhu.

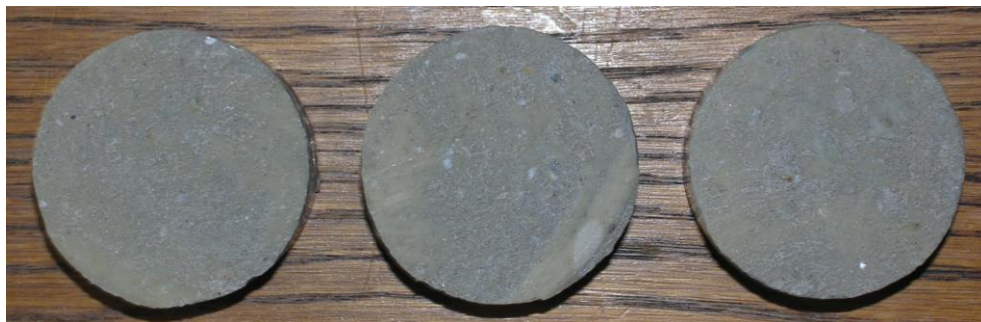
Obr.F32-305 Zkušební terče číslo 81, 82, 83 (zkušební místo 5) po provedení odtrhu.

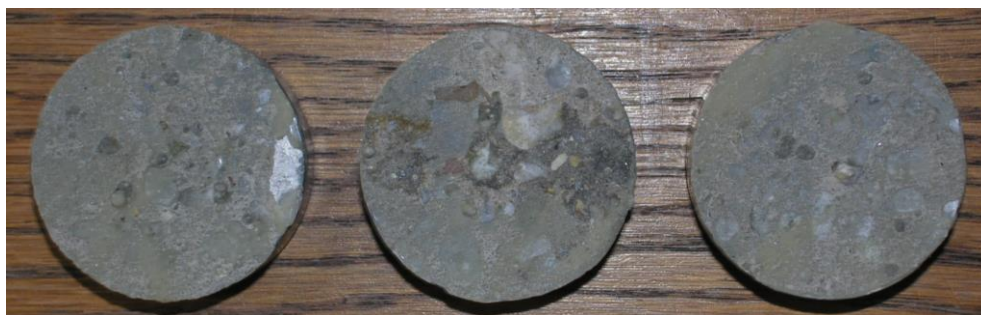
Obr.F32-306 Zkušební terče číslo 130, 134, 143 (zkušební místo 6) po provedení odtrhu.

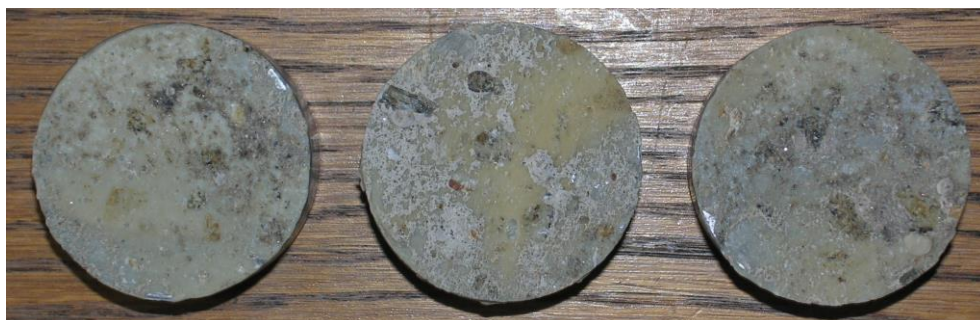
Obr.F32-307 Zkušební terče číslo 23, 51, 79 (zkušební místo 7) po provedení odtrhu.

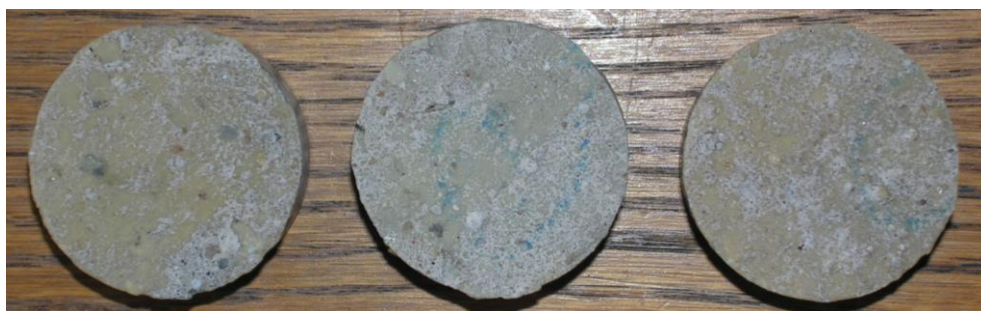
Obr.F32-308 Zkušební terče číslo 132, 141, 133 (zkušební místo 8) po provedení odtrhu.

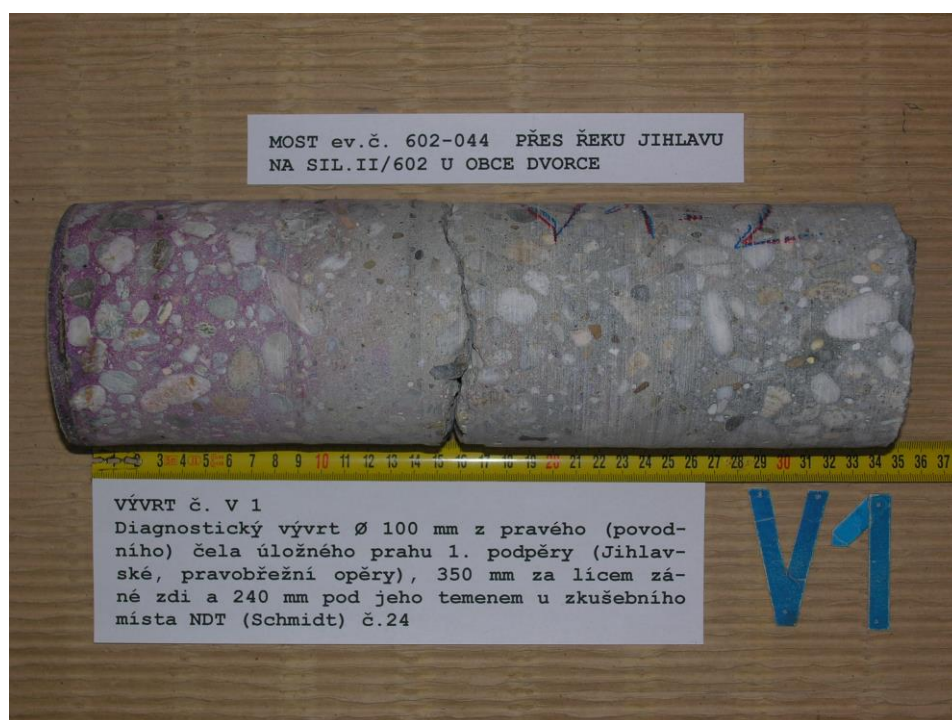
Obr. F32-202 **VÝVRT č. V 1.** Diagnostický vývrt Ø 100 mm z pravého (povodního) čela úložného prahu 1. podpěry (Jihlavské, pravobřežní opěry), 350 mm za lícem závěrné zdi a 240 mm pod jeho temenem u zkušebního místa NDT (Schmidt) č.24.

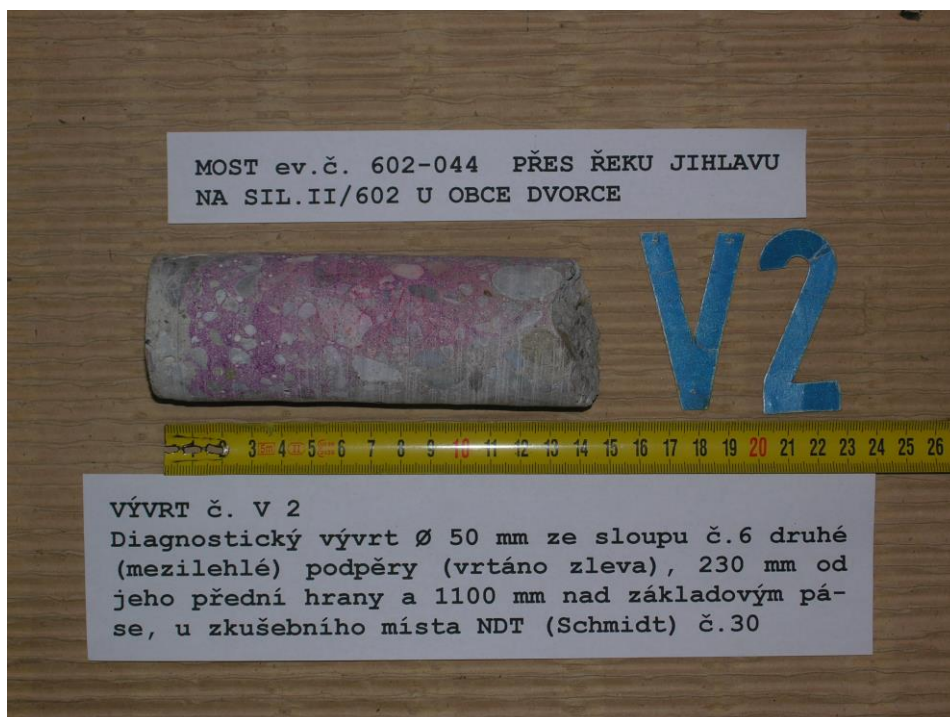
Obr. F32-203 **VÝVRT č. V 2.** Diagnostický vývrt Ø 50 mm ze sloupu č.6 druhé (mezilehlé) podpěry (vrtáno zleva), 230 mm od jeho přední hrany a 1520 mm nad základovým pásem (na foto chybně), u zkušebního místa NDT (Schmidt) č.30.

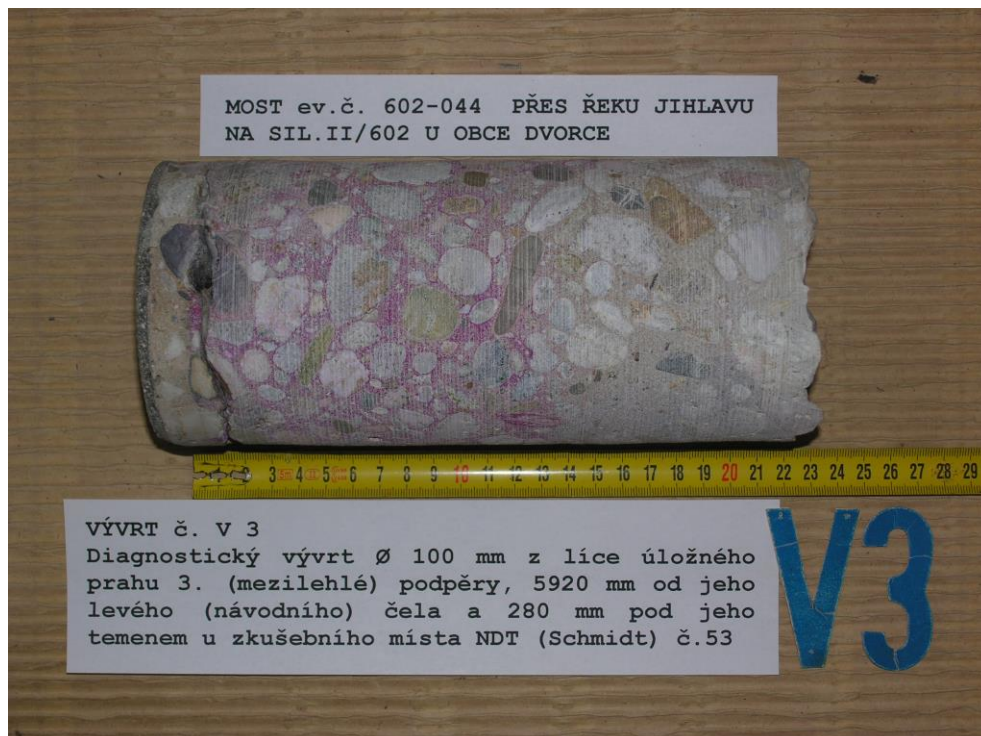
Obr. F32-204 **VÝVRT č. V 3**. Diagnostický vývrt Ø 100 mm z líce úložného prahu 3. (mezilehlé) podpěry, 5920 mm od jeho levého (návodního) čela a 280 mm pod jeho temenem u zkušebního místa NDT (Schmidt) č.53.

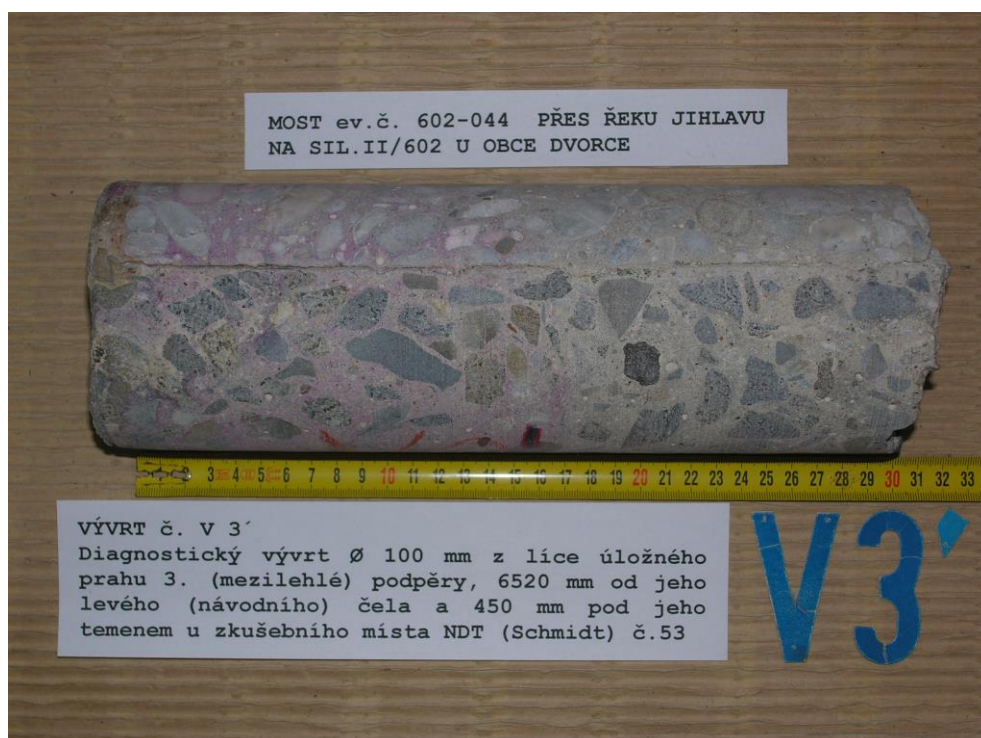
Mezilehlé podpěry (MP) jsou provedeny jako členěné ve formě osmi železobetonových sloupů čtvercového půdorysu 450x450 mm přibližně stejné výšky. Sloupy jsou prefabrikované stejně jako na ně nasazené úložné prahy složené ze čtyř vzájemně na stavbě zmonolitněných částí. Průřez sloupů je po výšce konstantní. Způsob spojení sloupů a základových pásů nebyl zkoumán a z ML není zřejmý. Pravděpodobně jen pomocí gravitace, osazením do kalichů vynechaných v monolitických pásech. Úložné prahy (UP), rovněž prefabrikované, jsou na sloupy nasazeny obdobně pomocí kalichů vynechaných v UP. Prostor mezi sloupy a základovým pásem a mezi sloupem a úložným prahem byl následně zabetonován kvalitním betonem patrným na obr. F32-205.

Obr. F32-205 **VÝVRT č. V 3'**. Diagnostický vývrt Ø 100 mm z líce úložného prahu 3. (mezilehlé) podpěry, 6520 mm od jeho levého (návodního) čela a 450 mm pod jeho temenem u zkušebního místa NDT (Schmidt) č.53,

- horní část vývrtu (světlé těžené kamenivo) je prefabrikovaný beton UP (viz též beton sloupů), dolní část (tmavé těžené kamenivo) je kvalitní monolitický beton dobetonávky.

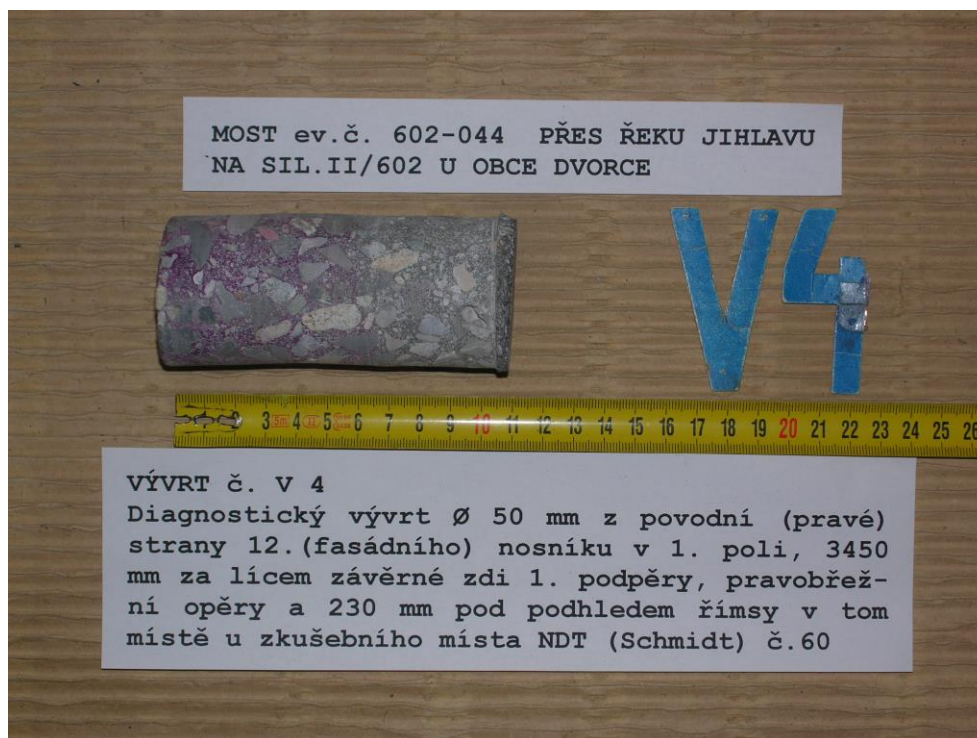
Obr. F32-206 **VÝVRT č. V 4.** Diagnostický vývrt Ø 50 mm z povodní (pravé) strany 12.(fasádního) nosníku v 1. poli, 3450 mm za lícem závěrné zdi 1. podpěry, pravobřežní opěry a 230 mm pod podhledem římsy v tom místě u zkušebního místa NDT (Schmidt) č.60.

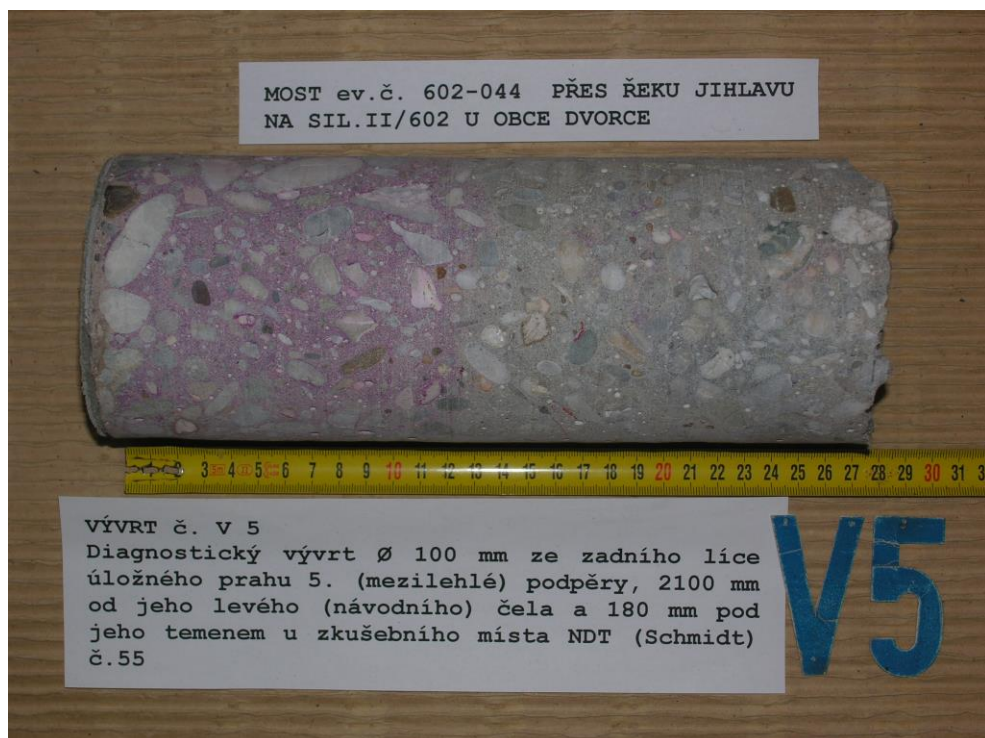
Obr. F32-207 **VÝVRT č. V 5.** Diagnostický vývrt Ø 100 mm ze zadního líce úložného prahu 5. (mezilehlé) podpěry, 2100 mm od jeho levého (návodního) čela a 180 mm pod jeho temenem u zkušebního místa NDT (Schmidt) č.55.

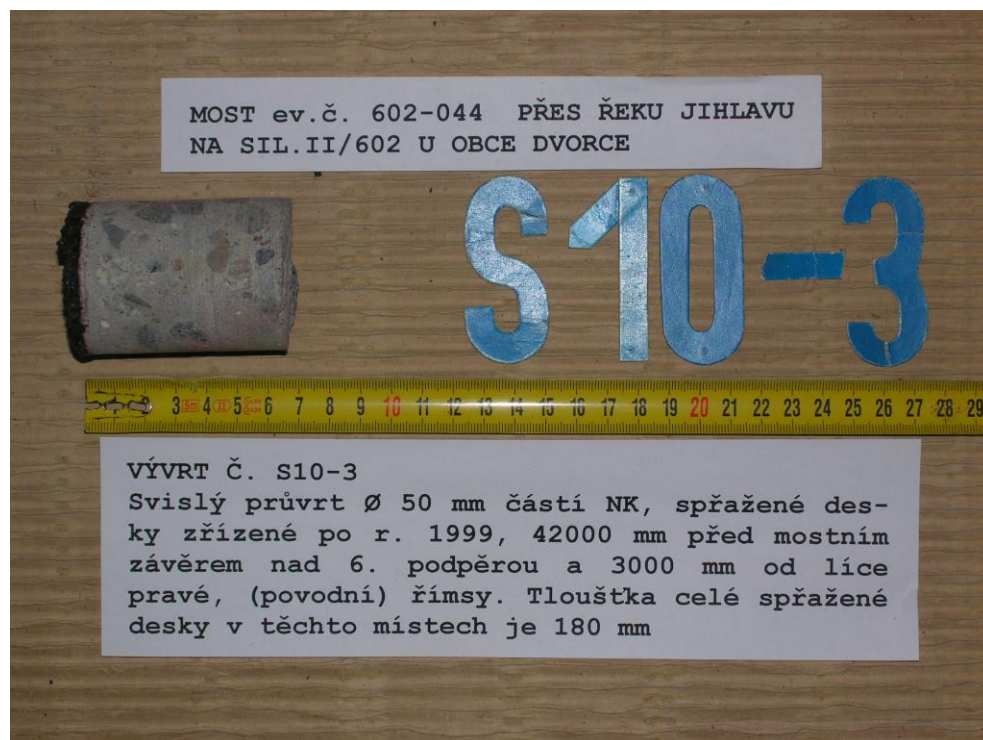
Obr. F32-208 **VÝVRT č. S 10-3.** Svislý průvrt Ø 50 mm částí NK, spřažené desky zřízené po r. 1999, 42000 mm před mostním závěrem nad 6. podpěrrou a 3000 mm od líce pravé, (povodní) římsy bez zkušebního místa NDT Schmidt. Tloušťka celé spřažené desky v těchto místech je 180 mm.

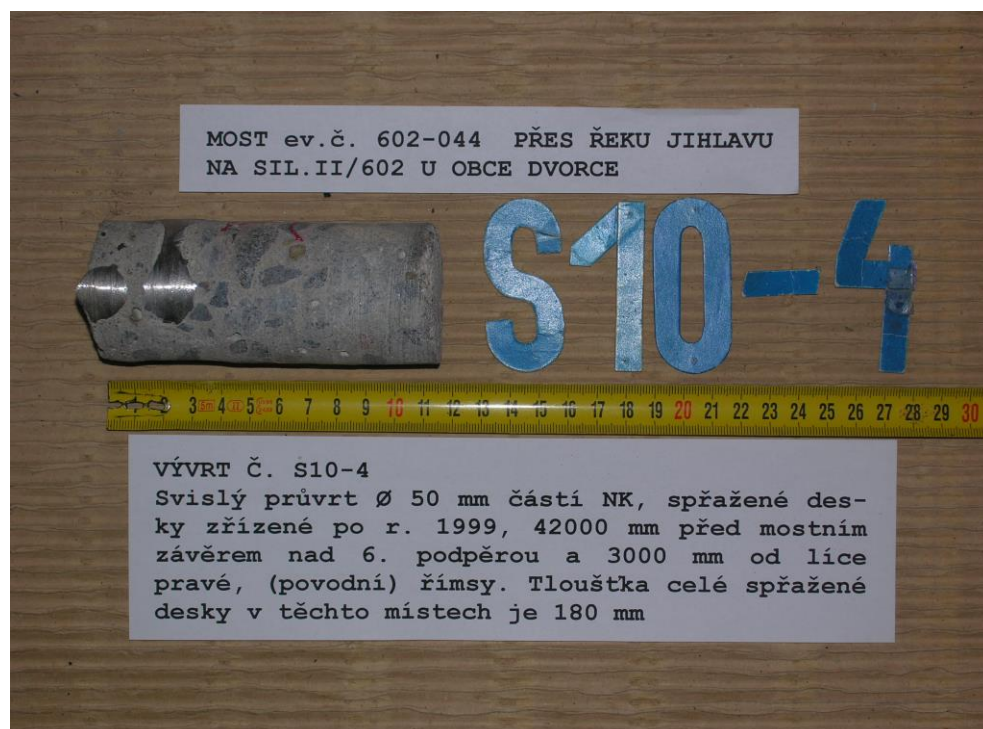
Obr. F32-209 **VÝVRT č. S 10-4.** Svislý průvrt Ø 50 mm částí NK, spřažené desky zřízené po r. 1999, 42000 mm před mostním závěrem nad 6. podpěrrou a 3000 mm od líce pravé, (povodní) římsy bez zkušebního místa NDT Schmidt. Tloušťka celé spřažené desky v těchto místech je 180 mm.

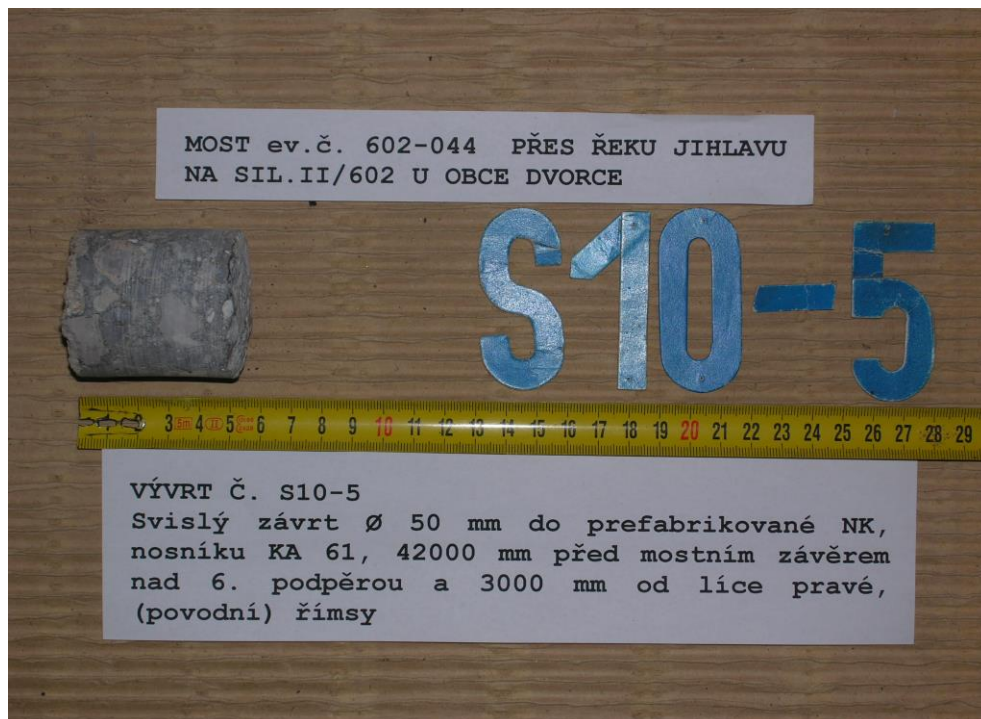
Obr. F32-210 **VÝVRT č. 3 10-5.** Svislý závrť Ø 50 mm do prefabrikované NK, nosníku KA 61, 42000 mm před mostním závěrem nad 6. podpěrrou a 3000 mm od líce pravé, (povodní) římsy bez zkušebního místa NDT Schmidt.

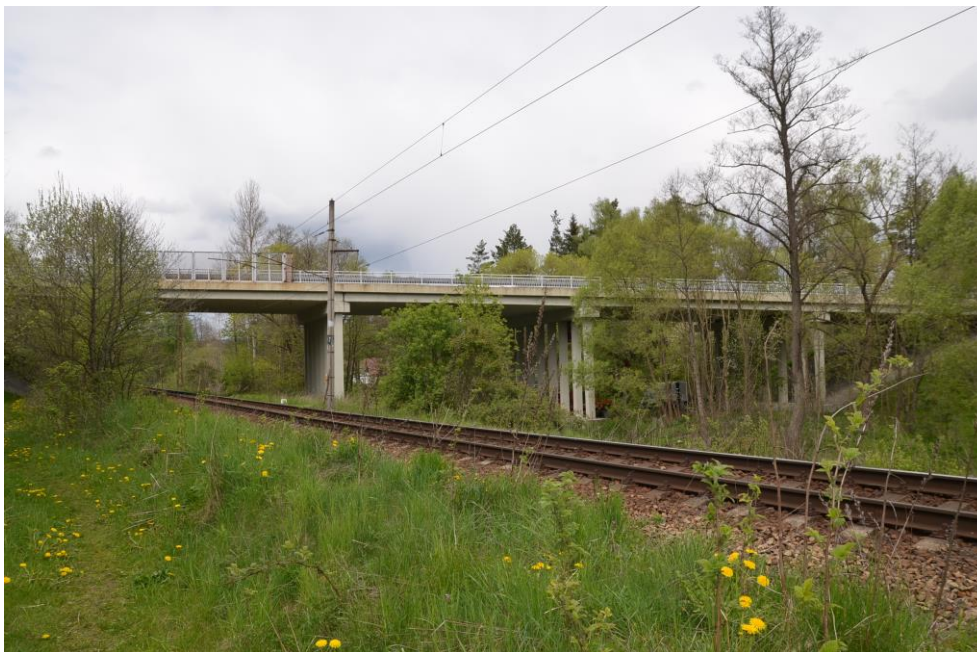
Obr.F32-01 **Levá strana mostu. Pohled diagonálně doprava (k severu) a proti směru staničení (k Jihlavě),**

- silnice II/602 přecházející přes most je staničena zprava od Jihlavy doleva k Pelhřimovu,
- popisováno zprava překračuje most v 1. poli svah zemního tělesa, ve 2. terén, ve 3. řeku Jihlavu, ve 4. železnici č. 204 a v 5. MK a svah při 6. podpěře (zakryt vegetací vlevo),
- nad čtvrtý pole, kterým prochází železnice jsou instalované oboustranně protidotykové zábrany,
- škody, hlavně na spodní stavbě, nejsou z této vzdálenosti patrné.

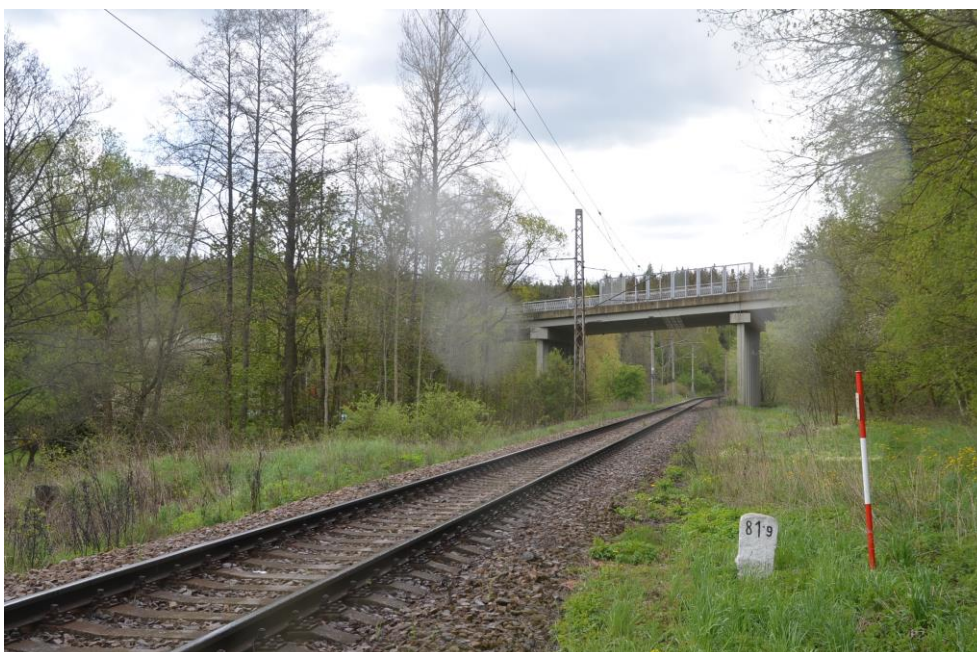
Obr.F32-02 **Pravá strana mostu. Pohled diagonálně proti směru staničení (k Jihlavě) a doleva, k jihu (proti vodě),**

- silnice II/602 přecházející přes most je staničena zleva od Jihlavy doprava k Pelhřimovu,
- popisováno zleva jsou první tři a páté mostní pole zakryta vegetací. Čtvrtým polem prochází železnice č. 204 Jihlava-Veselí nad Lužnicí,
- ostatní, viz obr. F32-01 v opačném pořadí.

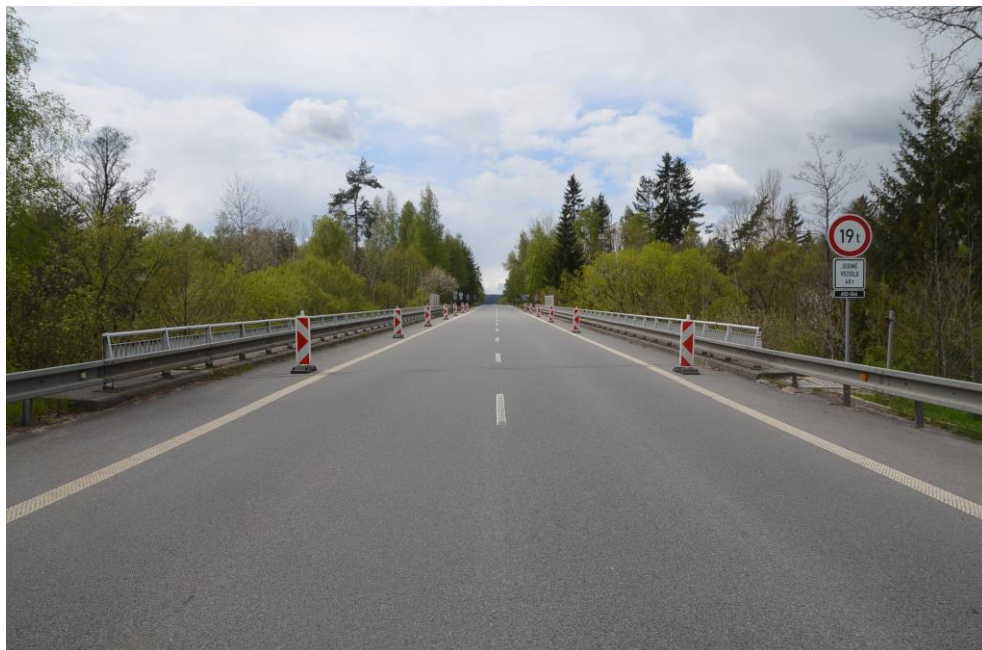
Obr.F32-03 **Průhled osou mostu. Pohled ve směru staničení od Jihlavy k Pelhřimovu,**

- vlevo je strana návodní a směr překračované železnice č.204 Veselí nad Lužnicí, vpravo strana povodní a směr železnice Jihlava,
- most převádí vlevo jízdní pruh ve směru Pelhřimov-Jihlava, vpravo pruh Jihlava-Pelhřimov. Leží ve směrově dlouhé přímé za vzdáleným levotočivým směrovým obloukem,
- kryt vozovky z AB je drsný neopotřebovaný a jen málo deformován podélnými kolejemi. Zvýšené odrazné proužky jako součást monolitických říms jsou překryty epoxydehtovou hydroizolací. Vozovka je poškozena trhlinami jen příčnými, a to jen v okolí MZ nad koncovými podpěrami,
- průjezd přes most omezuje snížená zatížitelnost daná klasifikačním stupněm stavu V-špatný. Vjezdu nad krajní nosníky brání směrové tabule Z4d a Z4e, viz obr. F32-05 až F32-08.

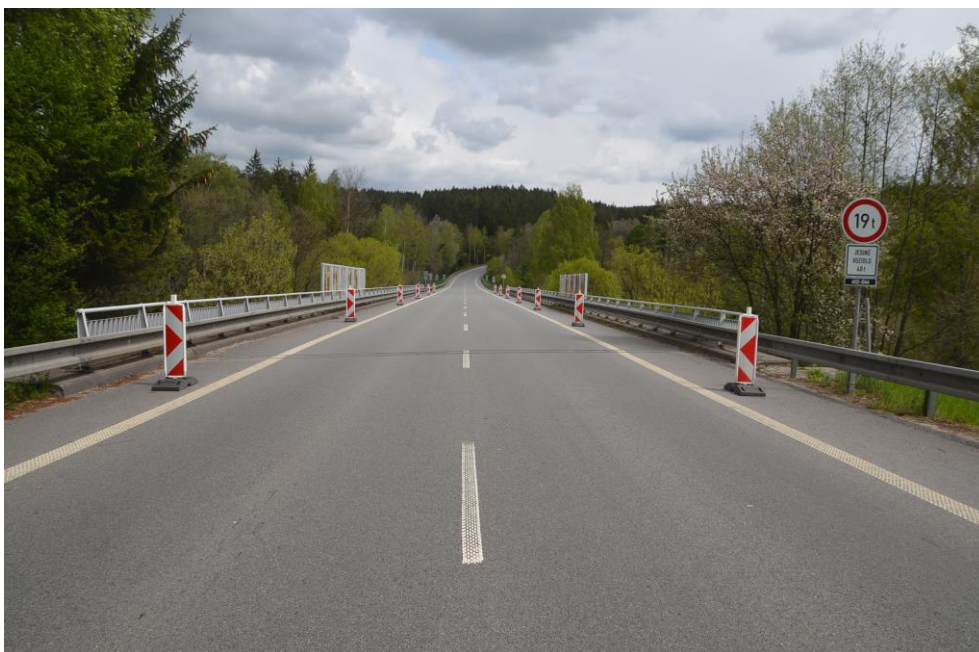
Obr.F32-04 **Průhled osou mostu. Pohled proti směru staničení od Pelhřimova k Jihlavě,**

- vlevo je strana povodní a směr překračované železnice č.204 Jihlava, vpravo strana návodní a směr železnice Veselí nad Lužnicí,
- ostatní viz obr. F32-03 v obráceném pořadí.

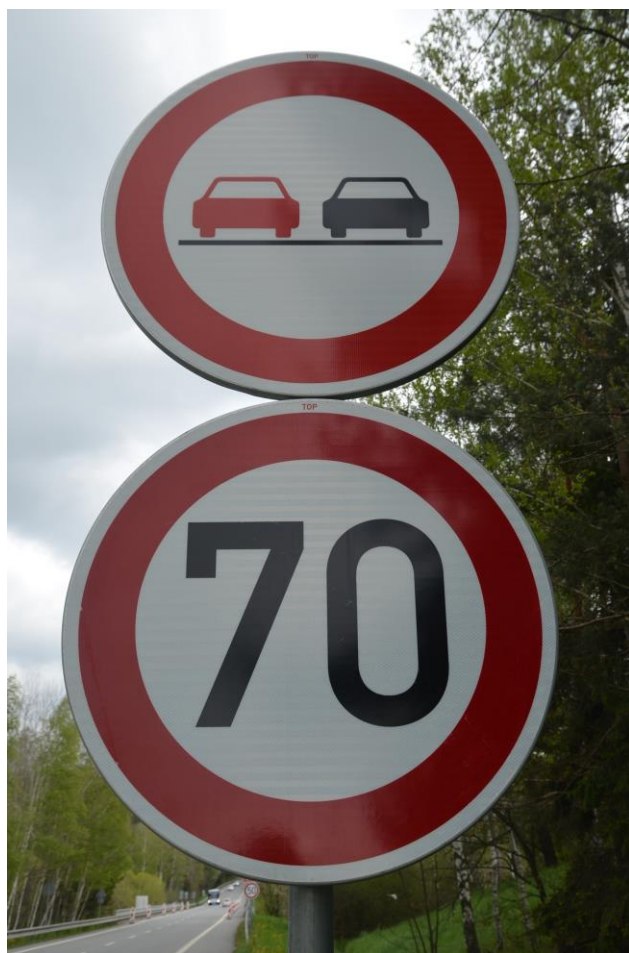
Obr.F32-05

První dvojice dopravního značení. Pohled ve směru jízdy a vzhůru.

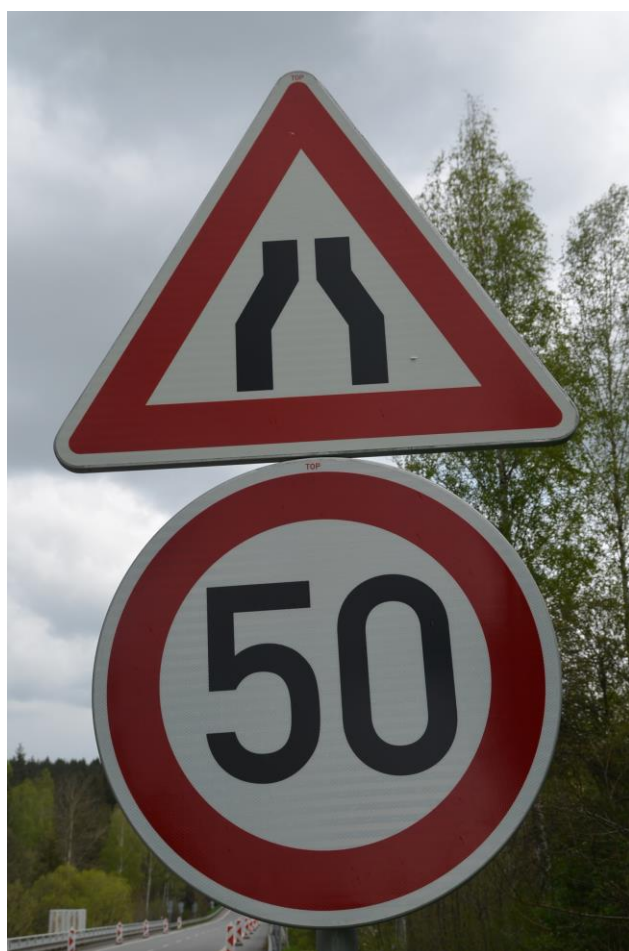
Obr.F32-06

Druhá dvojice dopravního značení. Pohled ve směru jízdy a vzhůru.

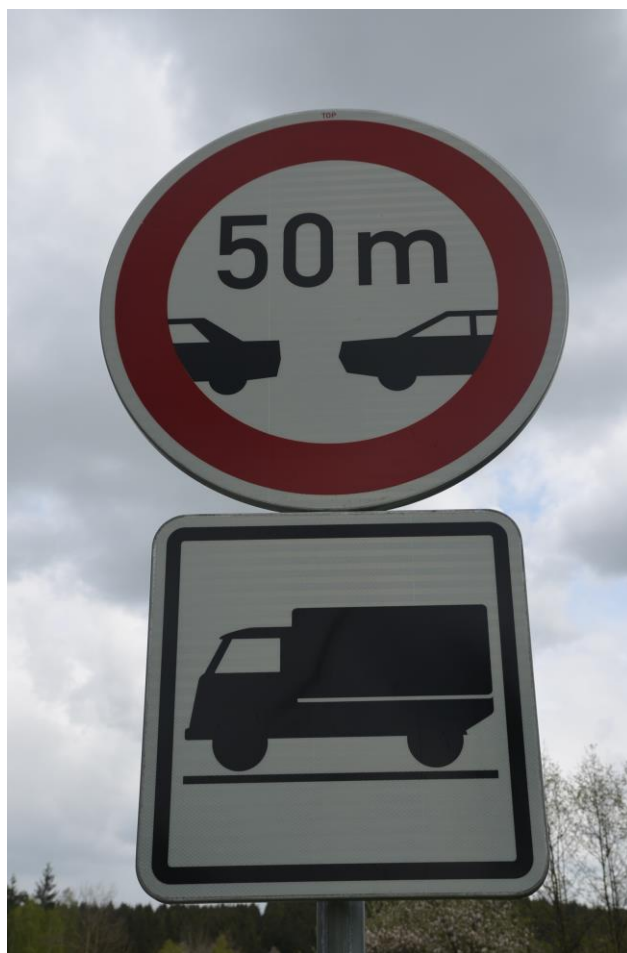
Obr.F32-07

Třetí dvojice dopravního značení. Pohled ve směru jízdy a vzhůru.

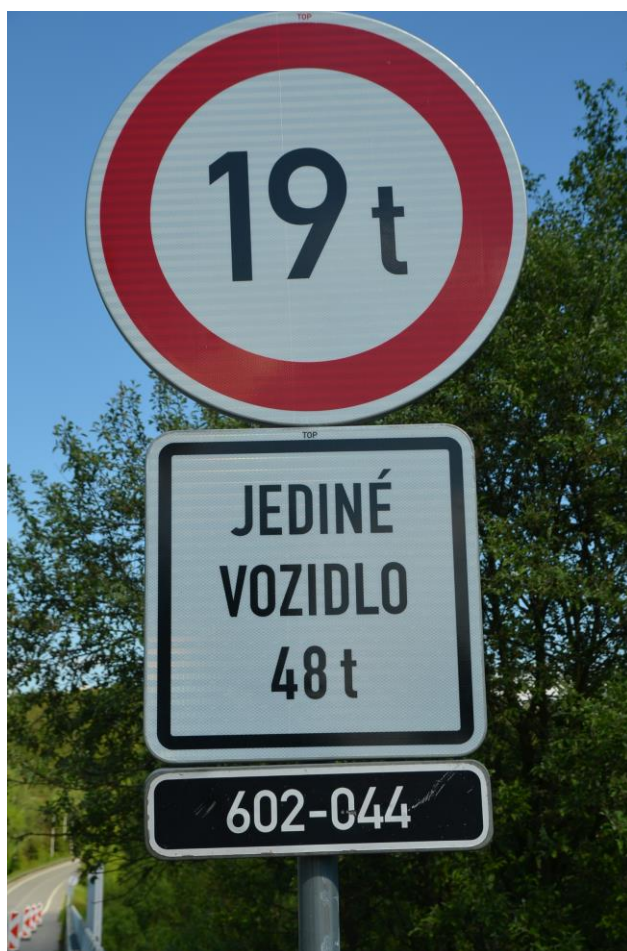
Obr.F32-08

Čtvrtá dvojice dopravního značení a označení mostu jeho evidenčním číslem ve správném tvaru. Pohled ve směru jízdy a vzhůru.

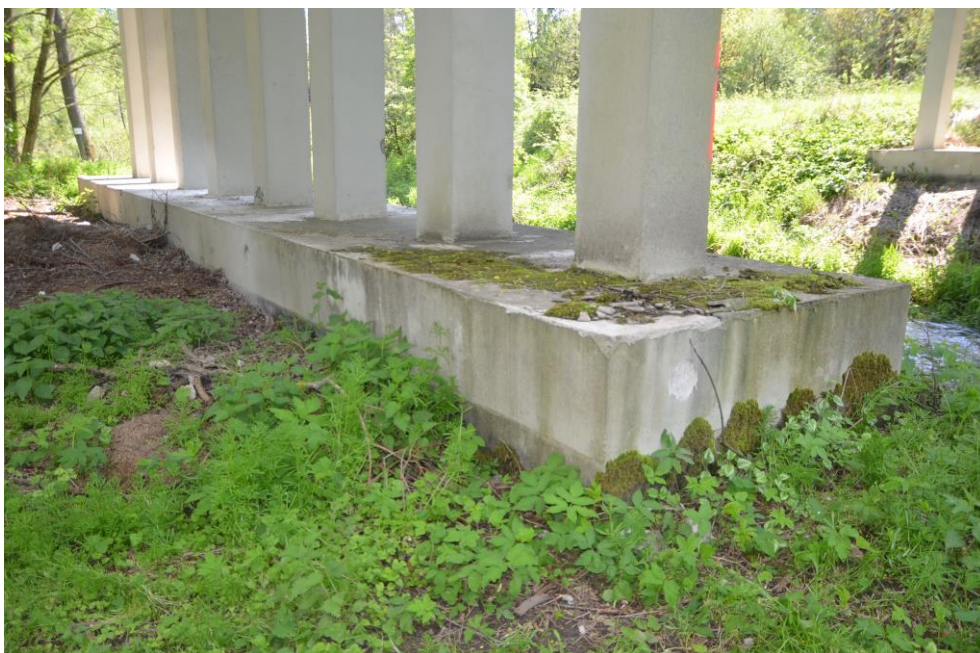
Obr.F32-10 **Základ 3. podpěry. Pohled diagonálně doleva (proti vodě) a ve směru staničení (k Pelhřimovu),**

- temeno základového pásu trpí zarůstáním mikroorganismy,
- ostatní, až na oslabování sloupů v jejich patách, viz obr. F32-09.

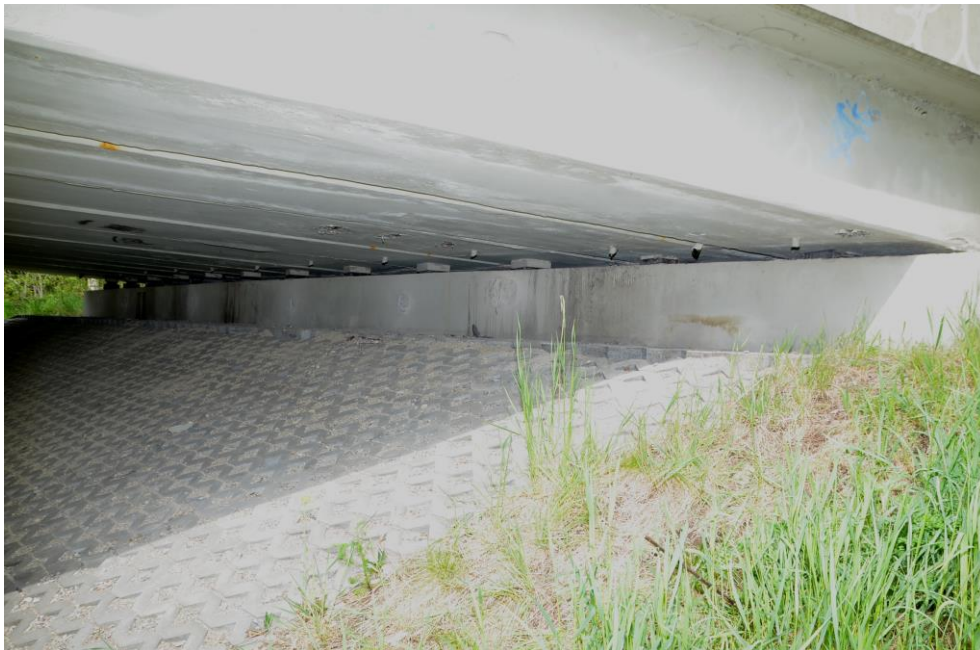
Železobetonové koncové podpěry-opěry, viz obr. F32-11, F32-12, F32-15 a F32-16, mají obdobnou konstrukci jako podpěry mezilehlé (MP), což je jasné až z podélného řezu v náčrtku ML, viz PŘÍLOHA 4. Viditelná z nich je jen nejvyšší část jejich prefabrikovaných úložných prahů (UP). Zbytek skryt v přiléhajícím dlážděném svahu. UP ze 4 prefabrikovaných, monoliticky spojených dílů jsou nasazené na 8 prefabrikovaných sloupech půdorysu 450x450 mm zabetonovaných do plošně založeného základového pásu, viz odst. 3.2. Společně s přilehlým zemním tělesem tvoří koncové podpěry tzv. „prosypanou opěru“. Součástí UP opěr jsou na rozdíl od UP MP závěrné zdi (ZZ). Ty byly, stejně jako mostní křídla podle údajů v ML při poslední přestavbě, vybudovány nové. Současně byly podle různých indicií vybudovány i přechodové desky (PD) délky 4000 mm. Jsou zakreslené v náčrtku ML. Kontrola jejich existence nebyla součástí tohoto průzkumu.

Na opěry zatéká s různou intenzitou přes dilatační spáry mezi NK a závěrnými zdmi, kryté dle ML elastickými mostními závěry (EMZ) viz odst. 3.5.2. Ty však již odstraněny, nahrazeny mostními závěry (MZ) podpovrchovými nebo nijak. Řešení je netěsné, nebo je vadné či poškozené připojení hydroizolace na MZ. Intenzitu zamáčení opěr zvyšuje chybějící rezervní odvodnění MZ, což je dosud falešnou normou s poukazem na to, že nové závěry budou přece vodotěsné! Větší škody od zamáčení a větrání hlásí jihlavská opěra, zvláště její pravá polovina. Na úložném prahu jsou místy patrné horizontální trhliny oddělující krycí vrstvy výztuže při jeho horním povrchu. Horizontálními trhlinami vyvěrá voda, která se sem dostává přes nefunkční MZ a dilatační spáru mezi závěrnou zdí (ZZ) a NK. Výztuž je viditelně obnažena jen výjimečně, rozsáhle ale pod odštěpenými krycími vrstvami koroduje.

Svislými trhlinami jsou UP OP postiženy zanedbatelně. V místech s dlouhodobějším a intenzivnějším zatékáním (na lících ZZ) se vyskytují černé mikroorganismy. Mikroorganismy se též uchycují na kolmo ukončených koncích UP vyčnívajících zpod převisu říms. Spreji nejsou opěry výrazně pokresleny.

Obr.F32-11 Podpěra 1., jihlavská opěra. Pohled diagonálně doprava (po vodě) a proti směru staničení (k Jihlavě),

- tzv. prosypanou opěru tvoří částečně prefabrikovaný UP nasazený na prefabrikované sloupy. Ty ukryté ve svahu zemního tělesa dlážděného prorůstavou dlažbou. Přes vysokou pevnost betonu UP v tlaku je pevnost povrchových vrstev v tahu téměř nulová. UP je totiž provlhlý,
- na líc opěry zatéká z temene UP, kam se voda dostává přes netěsný mostní závěr a dilatační spáru mezi závěrnou zdí a čelem NK,
- ložiska na levé straně (na obr. vpravo) jsou v nízké úložné spáře, která se směrem doprava (na obr. doleva) výrazně zvětšuje. Ložisko č.1 je od opravy po r. 1999 posunuto, ale bez nebezpečí,
- dlažba svahu při opěře je celistvá, nepoškozená poklesy, dole opřená o základový pás 2. podpěry. Její okraj do šířky asi 1000 mm zarůstá travinami.

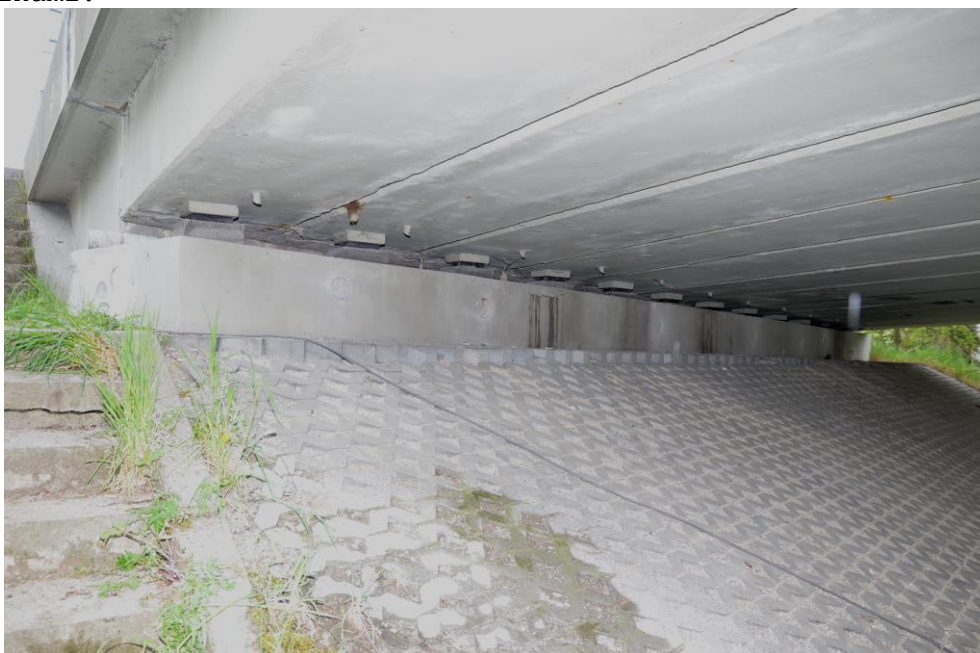
Obr.F32-12 Podpěra 1., jihlavská opěra. Pohled diagonálně proti směru staničení (k Jihlavě) a doleva (proti vodě),

- napravo od pravého okraje 1. pole (na obr. vlevo) je zřízeno dvouramenné revizní schodiště. Ostatní viz obr. F32-11.

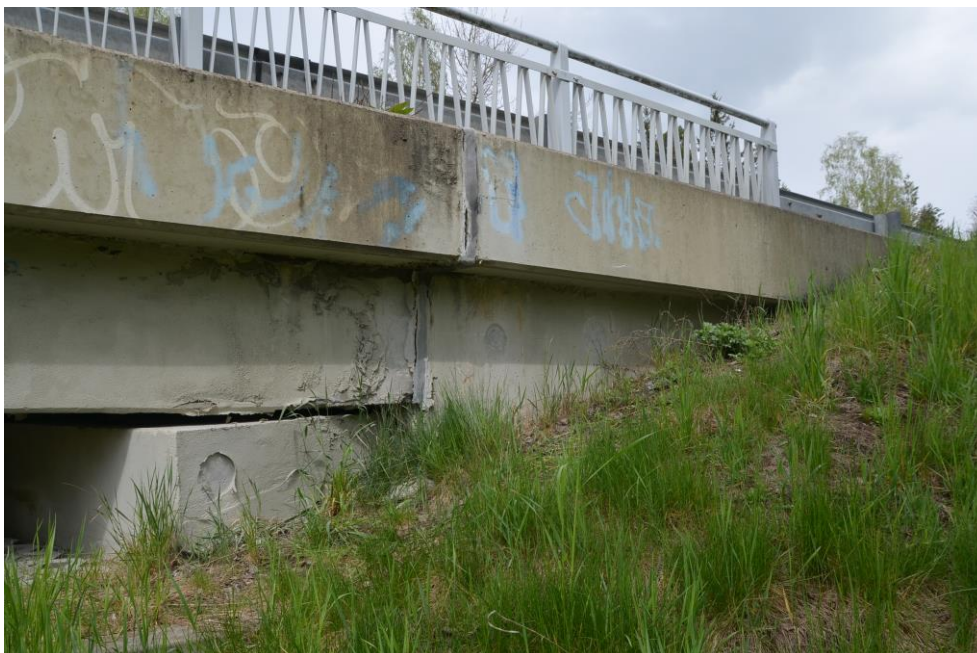
Obr.F32-13 **Levé křídlo 1. podpěry, jihlavské opěry. Pohled zleva doprava (po vodě) a proti směru staničení (k Jihlavě),**

- křídlo bylo při opravě po r. 1999 vybudováno nové stejně jako mostní římsa. Je lehce zmalováno spreji,
- začátek 1. nosníku přečnává přes kolmé ukončení prefabrikovaného UP. Ložisko pod ním se při spouštění NK posunulo o 80 mm na překážku. Dosud bez vzniklých škod. Nízká spára neumožňuje fotodokumentaci,
- přes netěsný MZ a dilatační spáru s uvolněným těsněním zatéká na UP a čelo opěry. Uložení NK je znečištěno splaveninami,
- dlažba z prorůstových tvárnic pokračuje zdola i podél křídla až k drobné dlažbě kolem vtoku do svahového skluzu na začátku křídla.

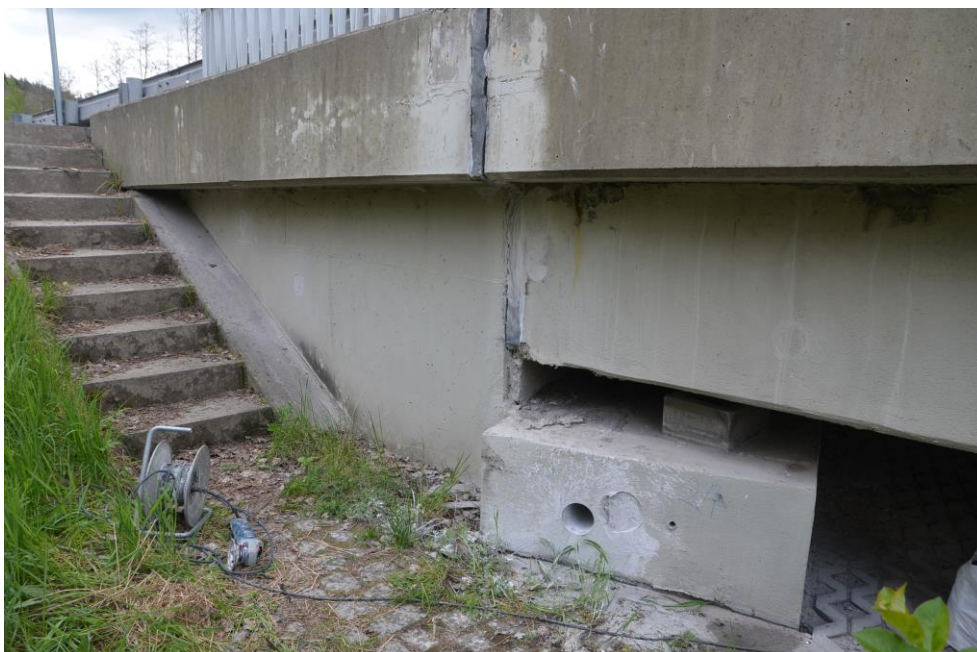
Obr.F32-14 **Pravé křídlo 1. podpěry, jihlavské opěry. Pohled proti směru staničení (k Jihlavě) a zprava doleva (proti vodě),**

- až na posunuté ložisko, nízkou úložnou spáru a vyčnívání kolmo ukončeného prefabrikovaného úložného prahu zpod NK, viz obr. F32-13,
- vlevo horní rameno revizního schodiště šířky 800 mm.

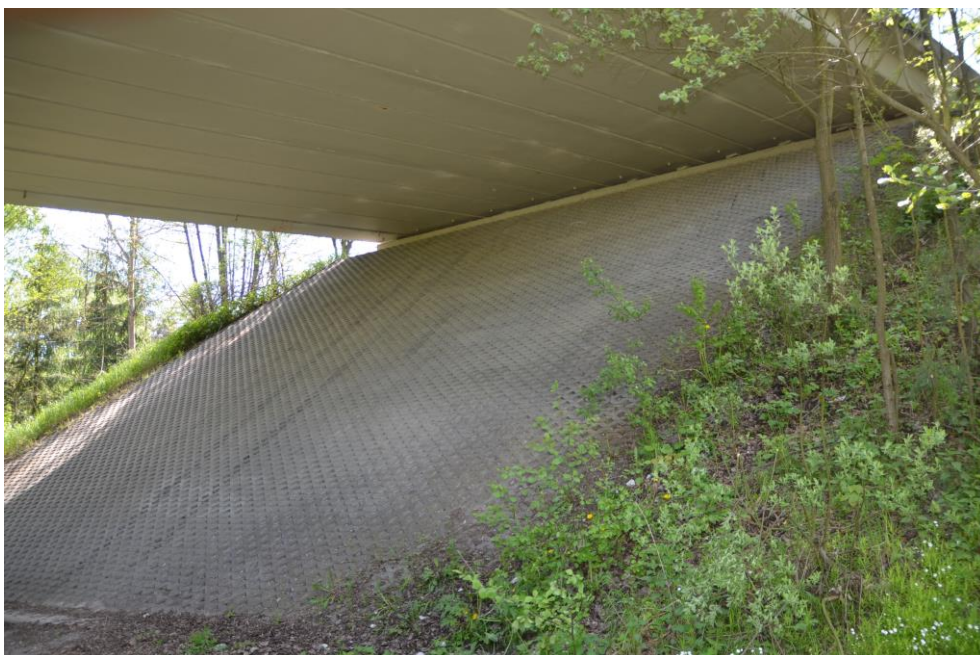
Obr.F32-16 **Podpěra 6., pelhřimovská opěra. Pohled diagonálně doleva (proti vodě) a ve směru staničení (k Pelhřimovu),**

- pravostranný okraj zarůstá hojně vegetací.
- ostatní viz obr. F32-15.

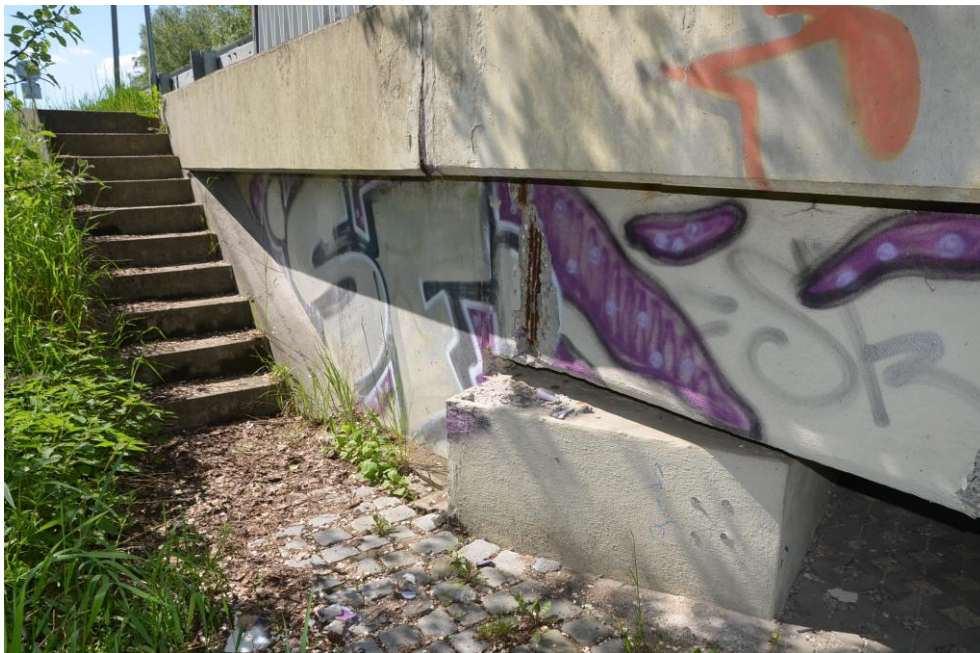
Obr.F32-17 **Levé křídlo 6. podpěry, pelhřimovské opěry. Pohled diagonálně ve směru staničení (k Pelhřimovu) a doprava (po vodě),**

- křídlo bylo při opravě po r. 1999 vybudováno nové stejně jako mostní římsa. Je zmalováno spreji,
- konec 1. nosníku nepřechází přes kolmé ukončení prefabrikovaného UP. Ložisko pod ním je v nízké spáře, která neumožňuje fotodokumentaci,
- přes netěsný MZ a dilatační spáru s uvolněným těsněním zatéká na UP a čelo opěry,
- uložení NK je, stejně jako schodiště a drobná dlažba v okolí, znečištěno splaveninami.

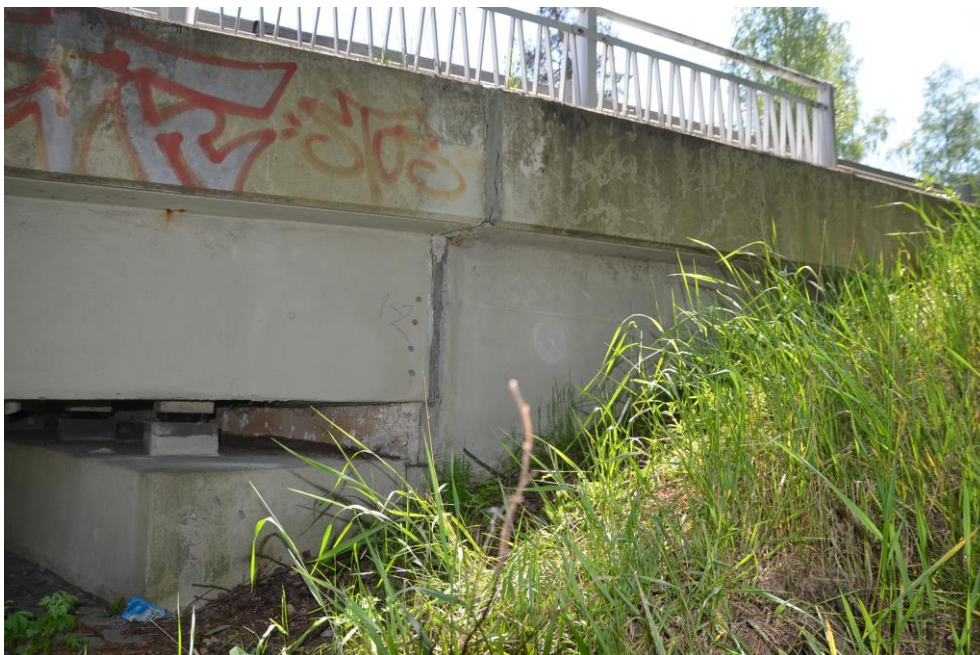
Obr.F32-18 **Pravé křídlo 6. podpěry, pelhřimovské opěry. Pohled zprava doleva (proti vodě) a ve směru staničení (k Pelhřimovu),**

- dlažba z prorůstových tvárnic pokračuje zdola i podle křídla až k drobné dlažbě kolem vtoku do svahového skluzu na začátku křídla,
- ostatní, až na schodiště, viz obr. F32-17.
