DIAGNOSTICKÝ PRŮZKUM

silničního mostu ev.č. 602-044 přes řeku Jihlavu, trať SŽDC Jihlava-
Veselí nad Lužnicí na silnici II/602 u obce Dvorce u Jihlavy

most Dvorce

ev.č. 602-044

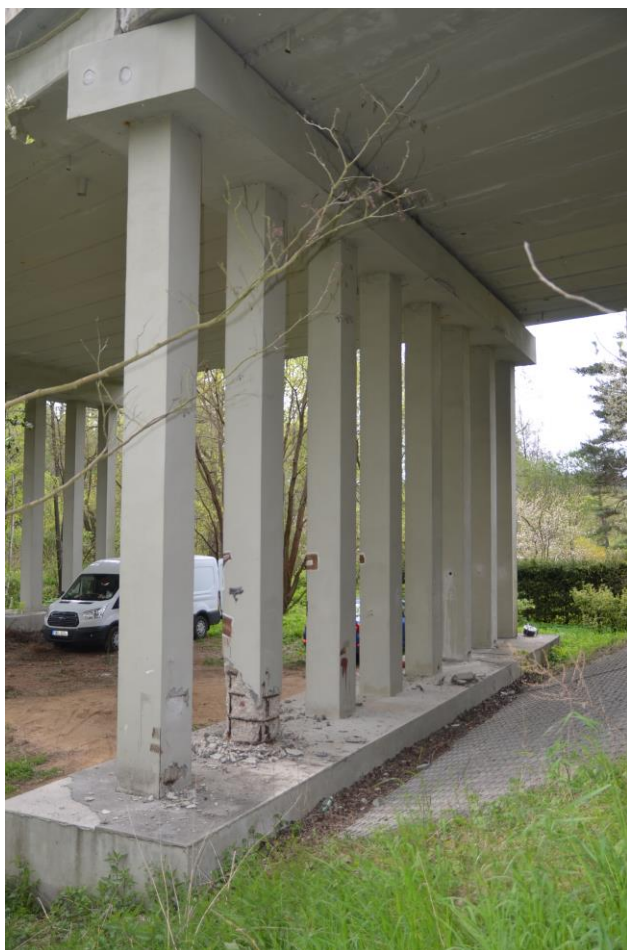
Obr.F32-19

Druhá podpěra. Pohled diagonálně ve směru staničení (k Pelhřimovu) a doprava (po vodě),

- vlevo je směr Pelhřimov, vpravo Jihlava,
- do základového pásu je kotveno 8 prefabrikovaných sloupů půdorysu 450x450 mm,
- řada z nich (nejvíce 2. sloup 2. podpěry) je v patě oslabena korozí výztuže po ztrátě pasivačních vlastností betonu krycích vrstev a jejich opadání či uvolnění,
- sloupy jsou v patách vyztuženy při jihlavském a pelhřimovském povrchu pěti vložkami betonářské výztuže \varnothing přibližně 20 mm oslabené v nejhorších místech až na \varnothing 18 mm.

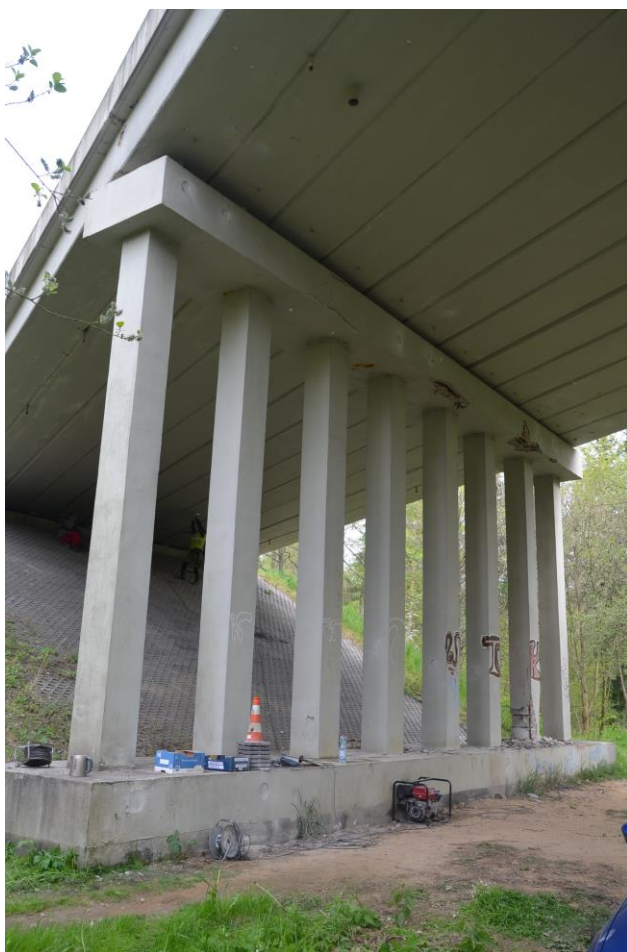
Obr.F32-20

Druhá podpěra. Pohled diagonálně proti směru staničení (k Jihlavě) a doleva (proti vodě),

- vlevo je směr Jihlava, vpravo Pelhřimov,
- do základového pásu je kotveno 8 prefabrikovaných sloupů půdorysu 450x450 mm,
- řada z nich (nejvíce 2. sloup 2. podpěry) je v patě oslabena korozí výztuže po ztrátě pasivačních vlastností betonu krycích vrstev a jejich opadání či uvolnění,
- sloupy jsou v patách vyztuženy při jihlavském a pelhřimovském povrchu pěti vložkami betonářské výztuže \varnothing přibližně 20 mm oslabené v nejhorších místech až na \varnothing 18 mm.

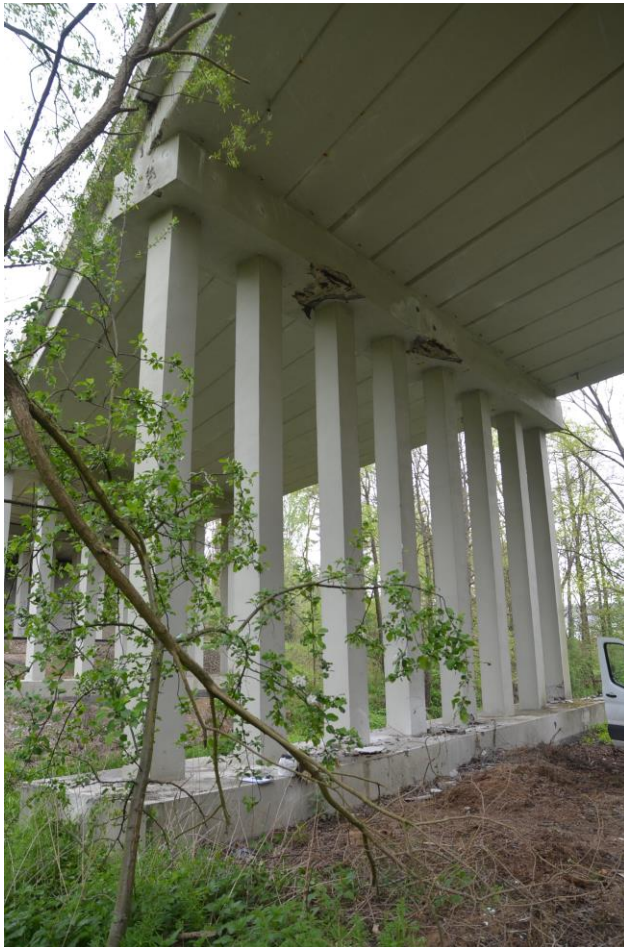
Obr.F32-21

Třetí podpěra. Pohled diagonálně ve směru staničení (k Pelhřimovu) a doprava, (po vodě),

- vlevo je směr Pelhřimov, vpravo Jihlava,
- do základového pásu je kotveno 8 prefabrikovaných sloupů půdorysu 450x450 mm,
- řada z nich je v patě oslabena korozi výztuže po ztrátě pasivačních vlastností betonu krycích vrstev a jejich opadání či uvolnění,
- sloupy jsou v patách vyztuženy při jihlavském a pelhřimovském povrchu pěti vložkami betonářské výztuže \varnothing přibližně 20 mm, které zde nejsou nijak výrazně oslabené.

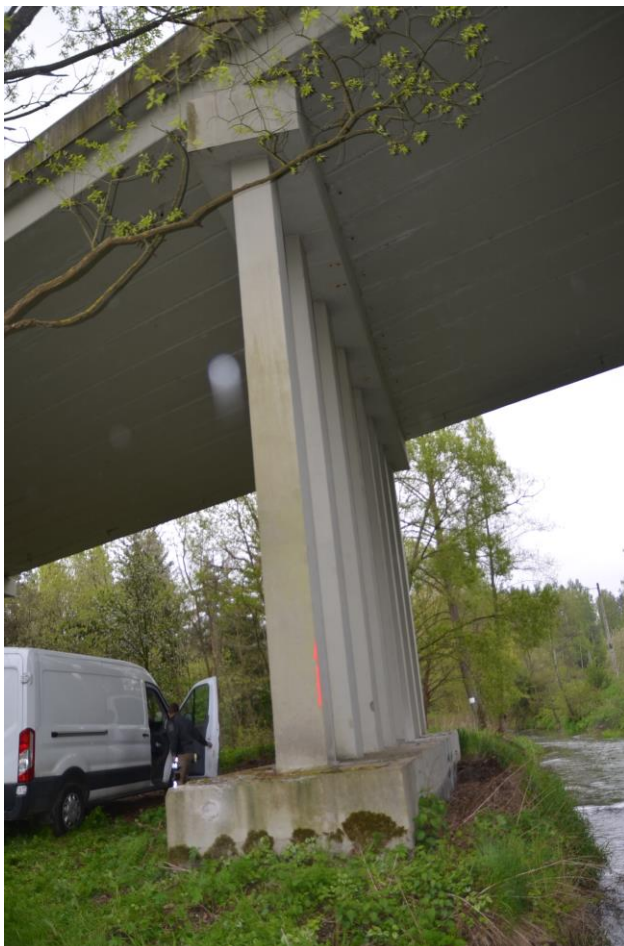
Obr.F32-22

Třetí podpěra. Pohled diagonálně proti směru staničení (k Jihlavě) a doleva (proti vodě),

- vlevo je směr Jihlava, vpravo Pelhřimov,
- do základového pásu je kotveno 8 prefabrikovaných sloupů půdorysu 450x450 mm,
- řada z nich je v patě oslabena korozi výztuže po ztrátě pasivačních vlastností betonu krycích vrstev a jejich opadání či uvolnění,
- sloupy jsou v patách vyztuženy při jihlavském a pelhřimovském povrchu pěti vložkami betonářské výztuže \varnothing přibližně 20 mm, které zde nejsou nijak výrazně oslabené.

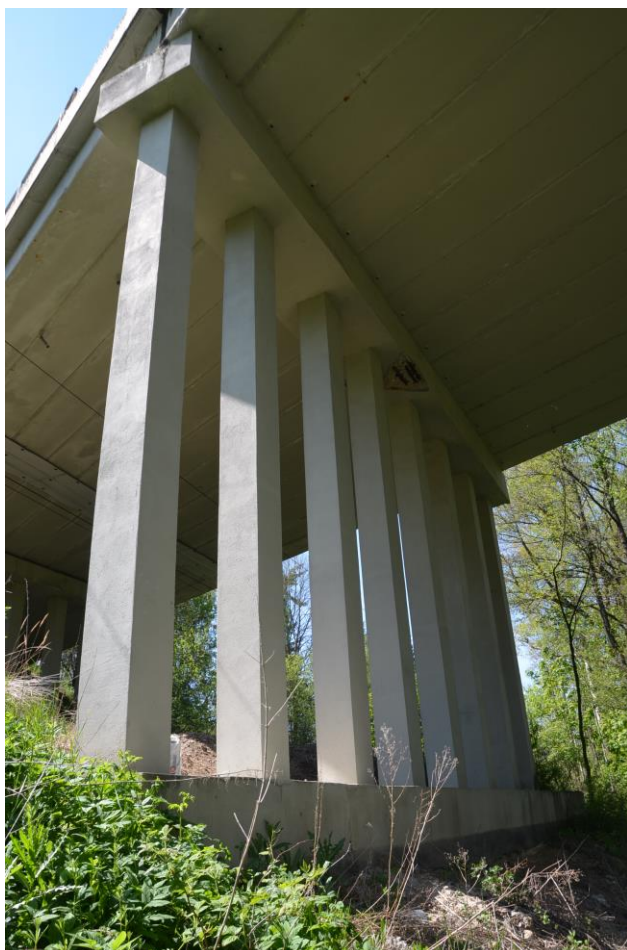
Obr.F32-25

Čtvrtá podpěra. Pohled diagonálně ve směru staničení (k Pelhřimovu) a doprava (po vodě),

- vlevo je směr Pelhřimov, vpravo Jihlava,
- do základového pásu je kotveno 8 prefabrikovaných sloupů půdorysu 450x450 mm,
- řada z nich je v patě oslabena korozí výztuže po ztrátě pasivačních vlastností betonu krycích vrstev a jejich opadání či uvolnění,
- sloupy jsou v patách vyztuženy při jihlavském a pelhřimovském povrchu pěti vložkami betonářské výztuže \varnothing přibližně 20 mm, které zde nejsou nijak výrazně oslabené.

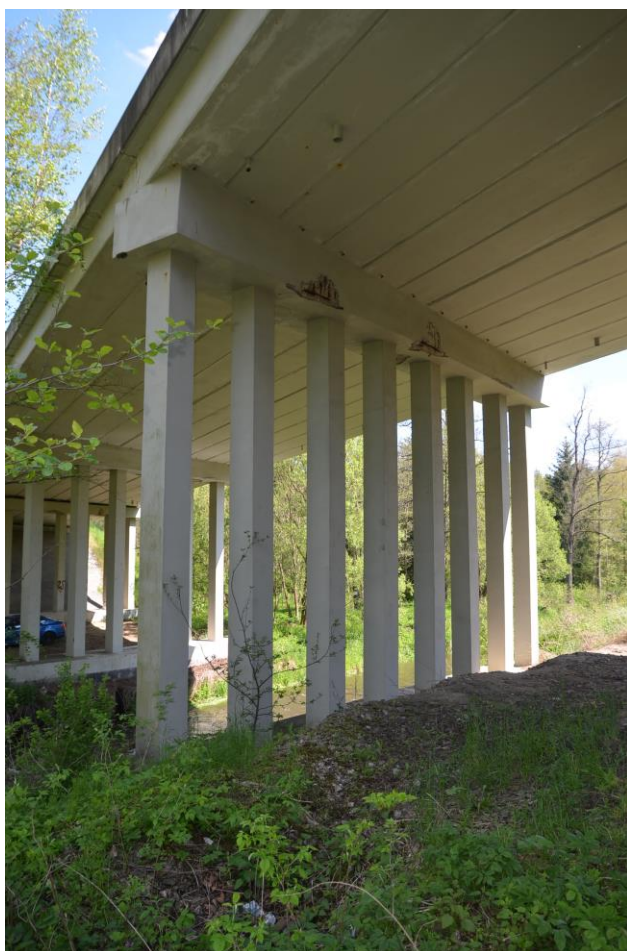
Obr.F32-26

Čtvrtá podpěra. Pohled diagonálně proti směru staničení (k Jihlavě) a doleva (proti vodě),

- vlevo je směr Jihlava, vpravo Pelhřimov,
- do základového pásu je kotveno 8 prefabrikovaných sloupů půdorysu 450x450 mm,
- řada z nich je v patě oslabena korozí výztuže po ztrátě pasivačních vlastností betonu krycích vrstev a jejich opadání či uvolnění,
- sloupy jsou v patách vyztuženy při jihlavském a pelhřimovském povrchu pěti vložkami betonářské výztuže \varnothing přibližně 20 mm, které zde nejsou nijak výrazně oslabené.

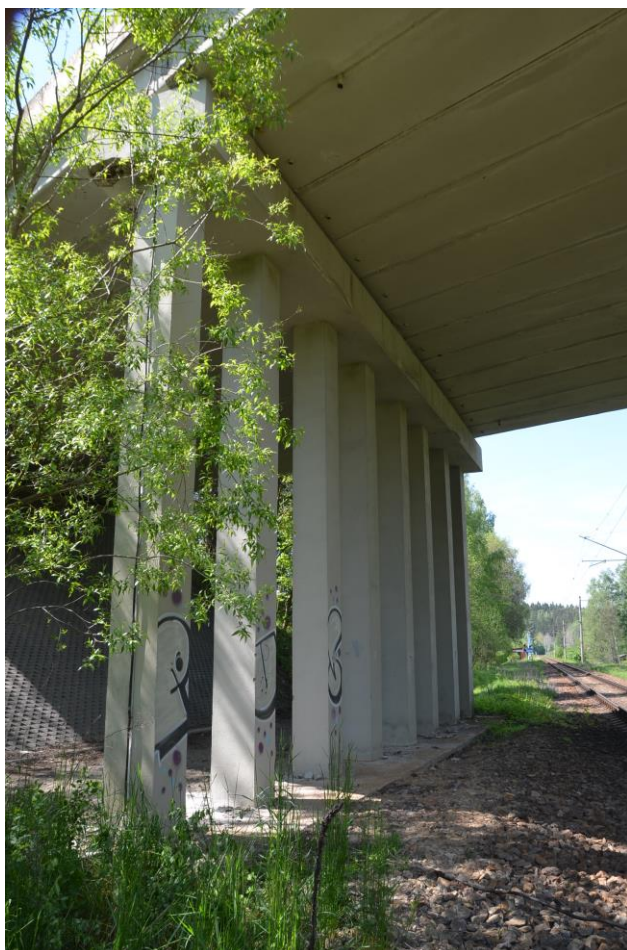
Obr.F32-27

Pátá podpěra. Pohled diagonálně ve směru staničení (k Pelhřimovu) a doprava (po vodě),

- vlevo je směr Pelhřimov, vpravo Jihlava,
- do základového pásu je kotveno 8 prefabrikovaných sloupů půdorysu 450x450 mm,
- řada z nich je v patě oslabena korozi výztuže po ztrátě pasivních vlastností betonu krycích vrstev a jejich opadání či uvolnění,
- sloupy jsou v patách vyztuženy při jihlavském a pelhřimovském povrchu pěti vložkami betonářské výztuže \varnothing přibližně 20 mm, které zde nejsou nijak výrazně oslabené,
- na první sloupu uzemnění protidotykové zábrany a zábradlí.

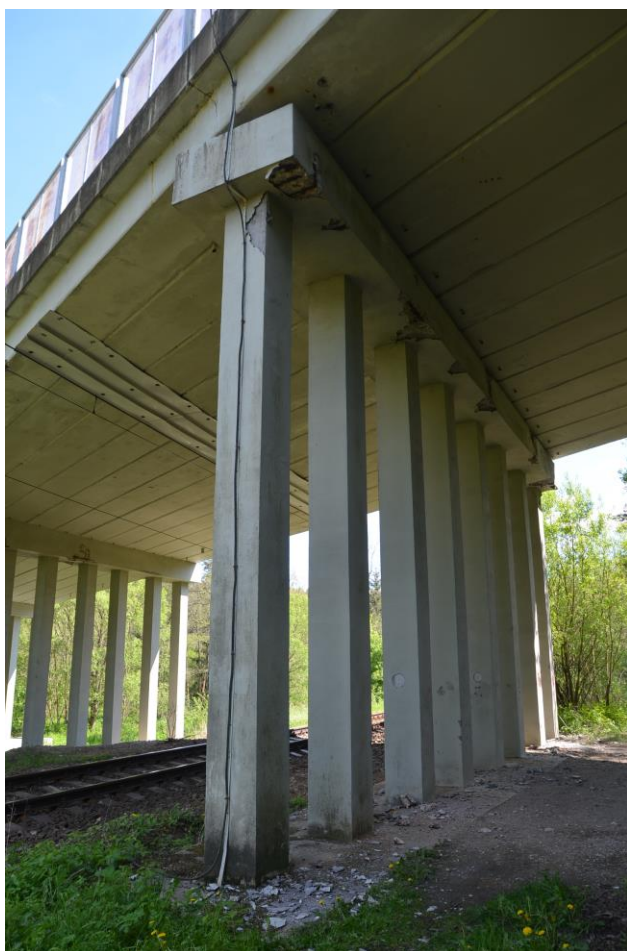
Obr.F32-28

Pátá podpěra. Pohled diagonálně proti směru staničení (k Jihlavě) a doleva (proti vodě),

- vlevo je směr Jihlava, vpravo Pelhřimov,
- do základového pásu je kotveno 8 prefabrikovaných sloupů půdorysu 450x450 mm,
- řada z nich je v patě oslabena korozi výztuže po ztrátě pasivních vlastností betonu krycích vrstev a jejich opadání či uvolnění,
- sloupy jsou v patách vyztuženy při jihlavském a pelhřimovském povrchu pěti vložkami betonářské výztuže \varnothing přibližně 20 mm, které zde nejsou nijak výrazně oslabené,
- na posledním, osmém sloupu uzemnění protidotykové zábrany a zábradlí.

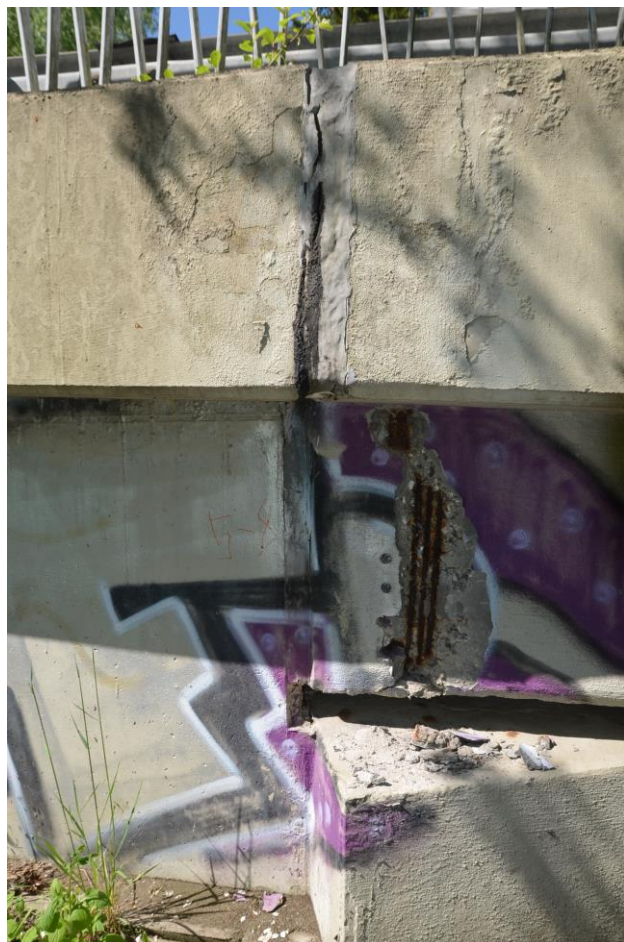
Obr.F32-29

Detail dilatační spáry mezi levým křídlem 6. podpěry, pelhřimovské opěry a koncem NK. Pohled diagonálně ve směru staničení (k Pelhřimovu) a doprava (po vodě),

- vlevo je směr Pelhřimov, vpravo Jihlava,
- dole je kolmé ukončení prefabrikovaného úložného prahu, které vlevo vyčnívá zpod římsy,
- dilatační spára, která by měla být schopná přenést přes 40 mm pohybů je kryta tzv. „trvale pružným tmelem“ a to i zhora. Trvale pružný tmel se nikomu nepodařilo vyrobit. Musí být vyměňován, jinak je nevodotěsný. V současnosti poškozen trhlinou přivádějící do konstrukce vodu.

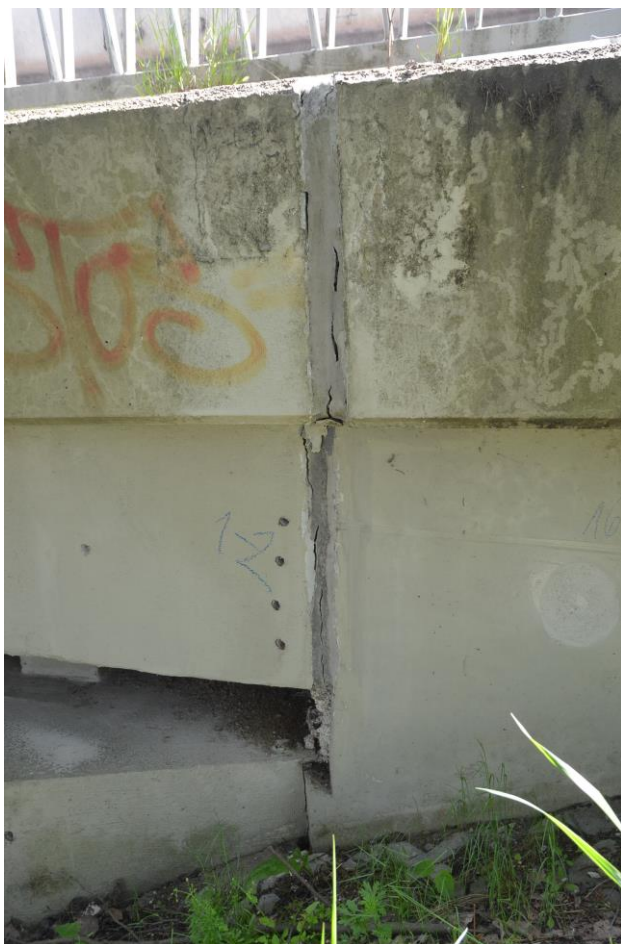
Obr.F32-30

Detail dilatační spáry mezi koncem NK a pravým křídlem 6. podpěry, pelhřimovské opěry. Pohled diagonálně doleva (proti vodě) a ve směru staničení (k Pelhřimovu),

- vlevo je směr Jihlava, vpravo Pelhřimov,
- dole je kolmé ukončení prefabrikovaného úložného prahu, které vlevo vyčnívá zpod římsy,
- dilatační spára, která by měla být schopná přenést přes 40 mm pohybů je kryta tzv. „trvale pružným tmelem“ a to i zhora. Trvale pružný tmel se nikomu nepodařilo vyrobit. Musí být vyměňován, jinak je nevodotěsný. V současnosti poškozen trhlinou přivádějící do konstrukce vodu.

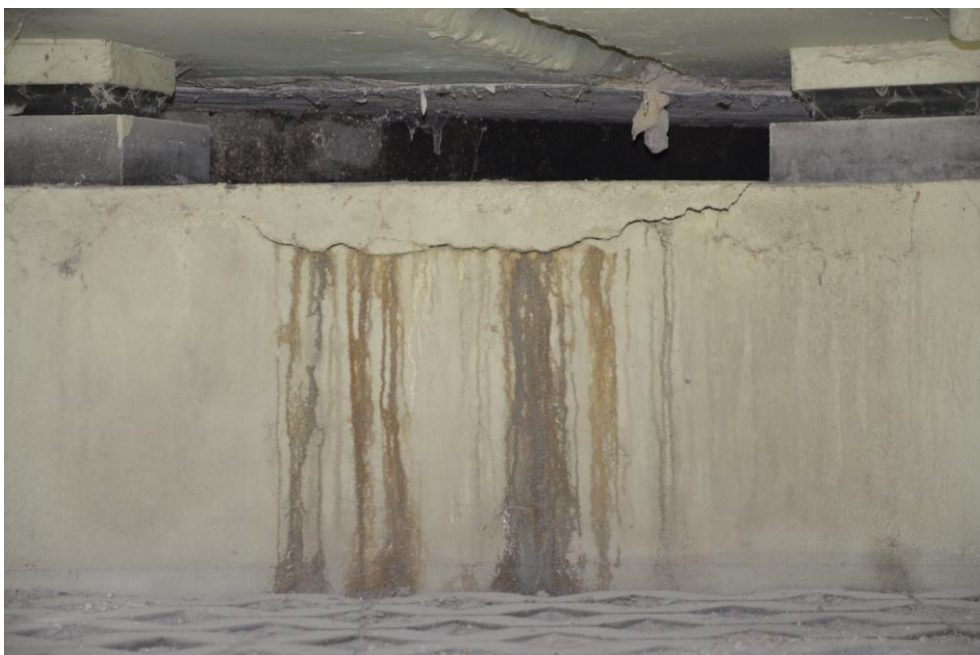
Obr.F32-33 **Detail úložného prahu (UP) 1. podpěry, jihlavské opěry mezi nosníkem č. 9 (vpravo) a 10. Pohled k Jihlavě,**

- na úložný práh zatéká dilatační spárou, kam se voda dostává přes netěsný mostní závěr (MZ) ve vozovce i římse nebo přes vadné připojení hydroizolace na něj. MZ není odvodněn, spoléhá na svoji vodotěsnost,
- černé "záclony" na závěrné zdi v pozadí úložné spáry i na lici UP jsou nečistoty a vlhké mikroorganismy živěné vodou,
- vodorovná hrana UP je poškozená trhlinou v úrovni horní vrstvy výztuže, která zkorodovala, poté co beton krycích vrstev ztratil svoje pasivační vlastnosti a tlakem vznikajících zplodin tyto odtrhla.

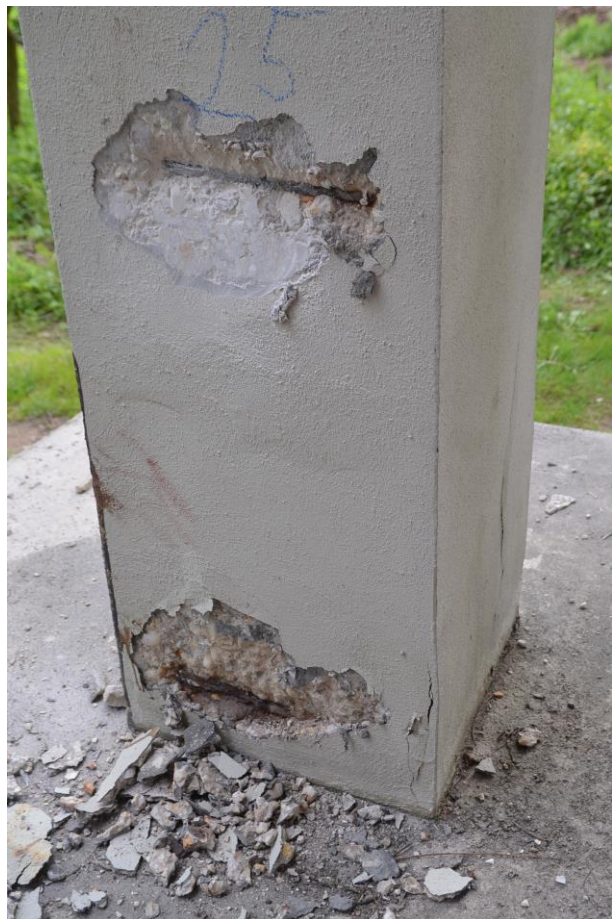
Obr.F32-34

Pata 1. sloupu 2. podpěry. Pohled diagonálně proti směru staničení (k Jihlavě) a doleva, (proti vodě) u výbrusu pro tvrdoměrnou zkoušku č. 25,

- pata sloupu byla v minulosti dlouhodobě promáčena nadlehlým a následně odstraněnými nevodotěsným mostním závěrem. Krycí vrstvy betonu ztratily svoje pasivační vlastnosti, umožnily betonářské výztuži korozi. Po r. 1999 byly sanovány, bez odstranění zplodin koroze a bez pasivace výztužných vložek,
- betonářská výztuž v korozi pokračovala a odtrhala krycí i sanační vrstvy.

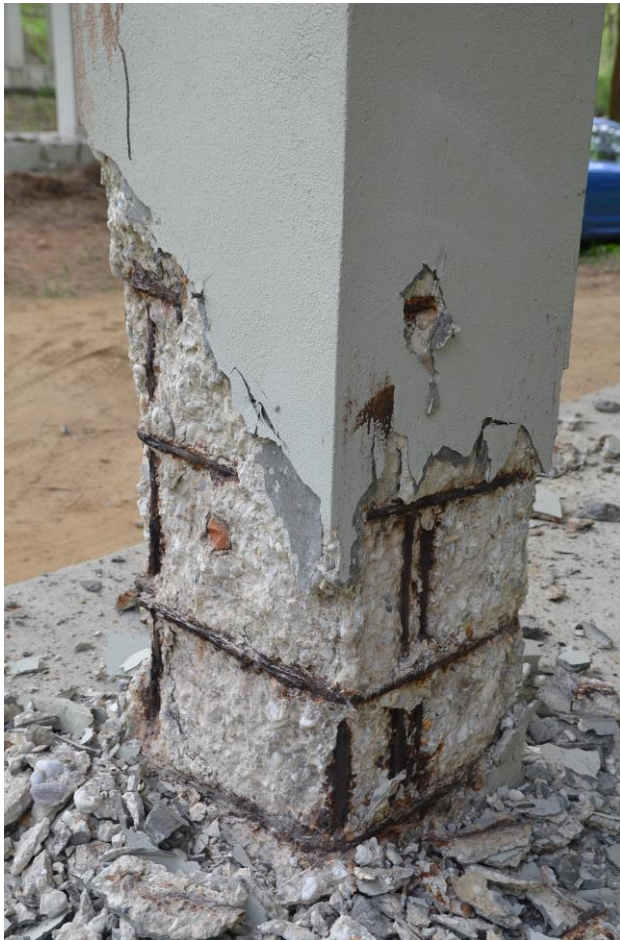
Obr.F32-35

- členěná mezilehlá podpěra je založena (dle ML) na dvouvrstvém základovém pásu, jehož horní povrch byl po roce 1999 sanován omítkou tl, 15 mm. Ta rozsáhle uvolněna a opadává,
- povrchové vrstvy betonu pat sloupů (v pozadí č.2) trpí silně ztrátou pasivačních vlastností, korozi své výztuže, odtrháváním krycích vrstev a celkovým oslabením svého průřezu, viz obr. F32-35 a F32-36.

Pata 2. sloupu 2. podpěry. Pohled diagonálně ve směru staničení (k Pelhřimovu) a doprava, (po vodě),

- pata sloupu byla v minulosti dlouhodobě promáčena nadlehlym a následně odstraněnými nevodotěsným mostním závěrem. Krycí vrstvy betonu ztratily svoje pasivační vlastnosti, umožnily betonářské výztuži korozi. Po r. 1999 byly sanovány, bez odstranění zplodin koroze a bez pasivace výztužných vložek,
- betonářská výztuž v korozi pokračovala a odtrhala krycí i sanační vrstvy.

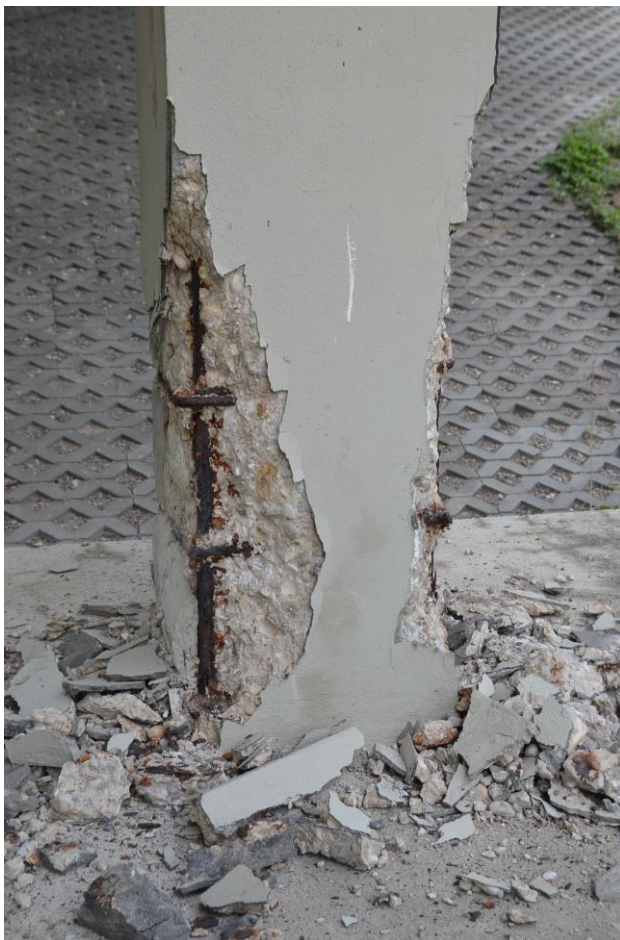
Obr.F32-36

Pata 2. sloupu 2. podpěry (odvrácená strana skutečnosti z obr. F32-35). Pohled diagonálně proti směru staničení (k Jihlavě) a doleva, (proti vodě),

- pata sloupu byla v minulosti dlouhodobě promáčena nadlehlym a následně odstraněnými nevodotěsným mostním závěrem. Krycí vrstvy betonu ztratily svoje pasivační vlastnosti, umožnily betonářské výztuži korozi. Po r. 1999 byly sanovány, bez odstranění zplodin koroze a bez pasivace výztužných vložek,
- betonářská výztuž v korozi pokračovala a odtrhala krycí i sanační vrstvy.

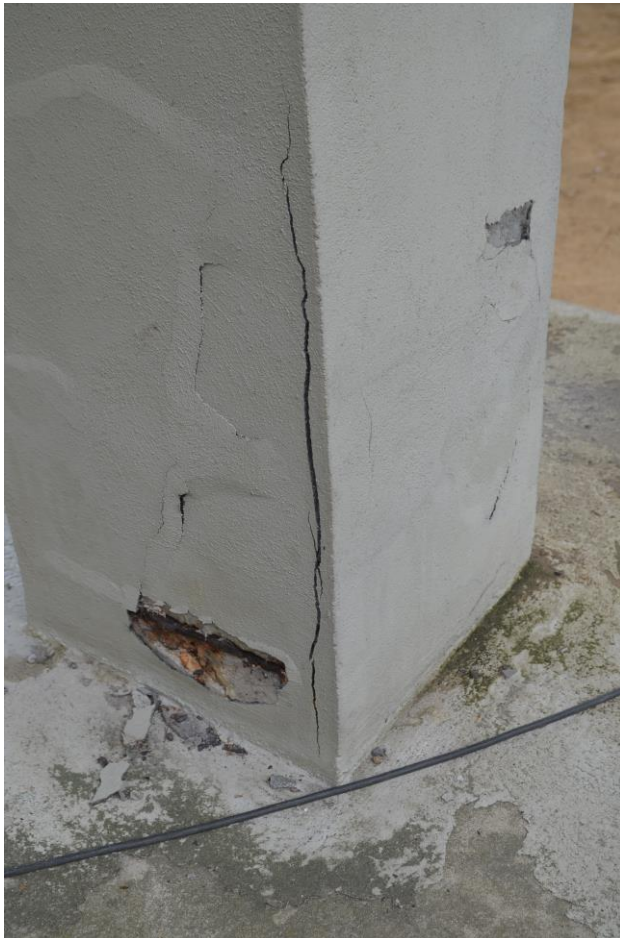
Obr.F32-37

Pata 6. sloupu 2. podpěry. Pohled diagonálně doleva (proti vodě) a ve směru staničení (k Pelhřimovu),

- pata sloupu byla v minulosti dlouhodobě promáčena nadlehlym a následně odstraněnými nevodotěsným mostním závěrem. Krycí vrstvy betonu ztratily svoje pasivační vlastnosti, umožnily betonářské výztuži korozi. Po r. 1999 byly sanovány, bez odstranění zplodin koroze a bez pasivace výztužných vložek,
- betonářská výztuž v korozi pokračovala a odtrhala krycí i sanační vrstvy.

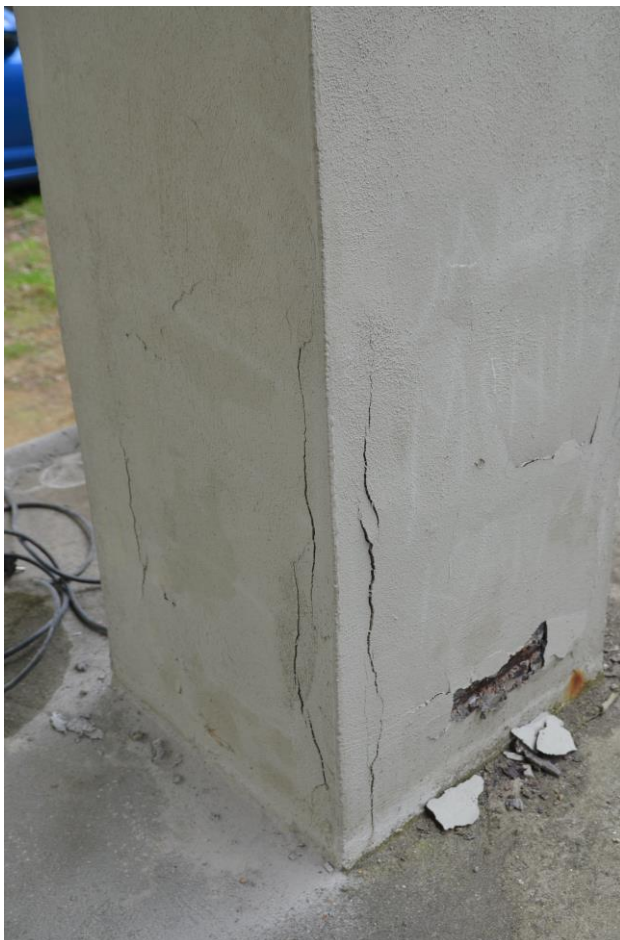
Obr.F32-38

Pata 7. sloupu 2. podpěry. Pohled diagonálně ve směru staničení (k Pelhřimovu) a doprava, (po vodě),

- pata sloupu byla v minulosti dlouhodobě promáčena nadlehlym a následně odstraněnými nevodotěsným mostním závěrem. Krycí vrstvy betonu ztratily svoje pasivační vlastnosti, umožnily betonářské výztuži korozi. Po r. 1999 byly sanovány, bez odstranění zplodin koroze a bez pasivace výztužných vložek,
- betonářská výztuž v korozi pokračovala a odtrhala krycí i sanační vrstvy.

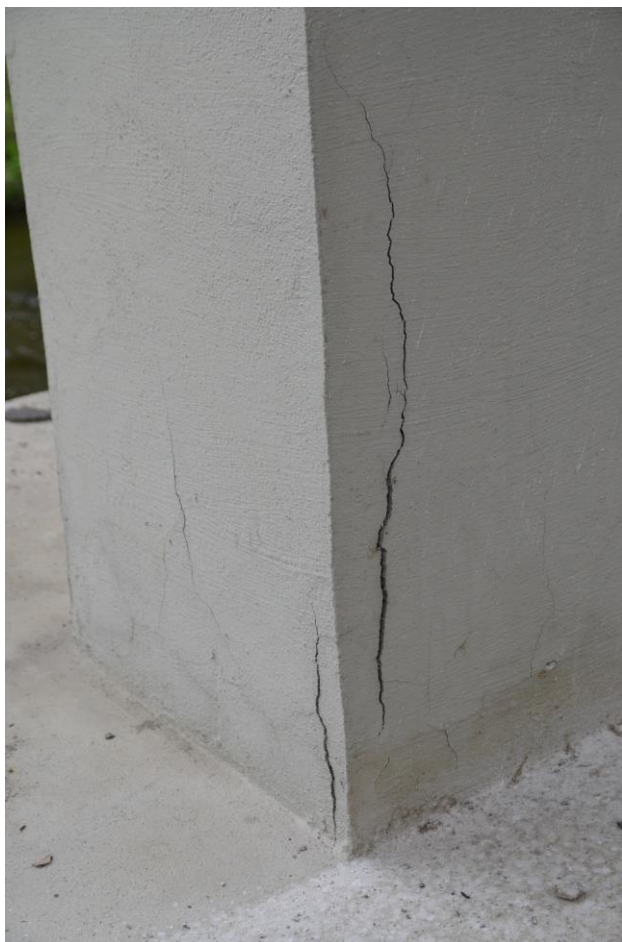
Obr.F32-39

Pata 2. sloupu 3. podpěry. Pohled diagonálně ve směru staničení (k Pelhřimovu) a doprava, (po vodě),

- pata sloupu byla v minulosti dlouhodobě promáčena nadlehlym a následně odstraněnými nevodotěsným mostním závěrem. Krycí vrstvy betonu ztratily svoje pasivační vlastnosti, umožnily betonářské výztuži korozi. Po r. 1999 byly sanovány, bez odstranění zplodin koroze a bez pasivace výztužných vložek,
- betonářská výztuž v korozi pokračovala a odtrhala krycí i sanační vrstvy.

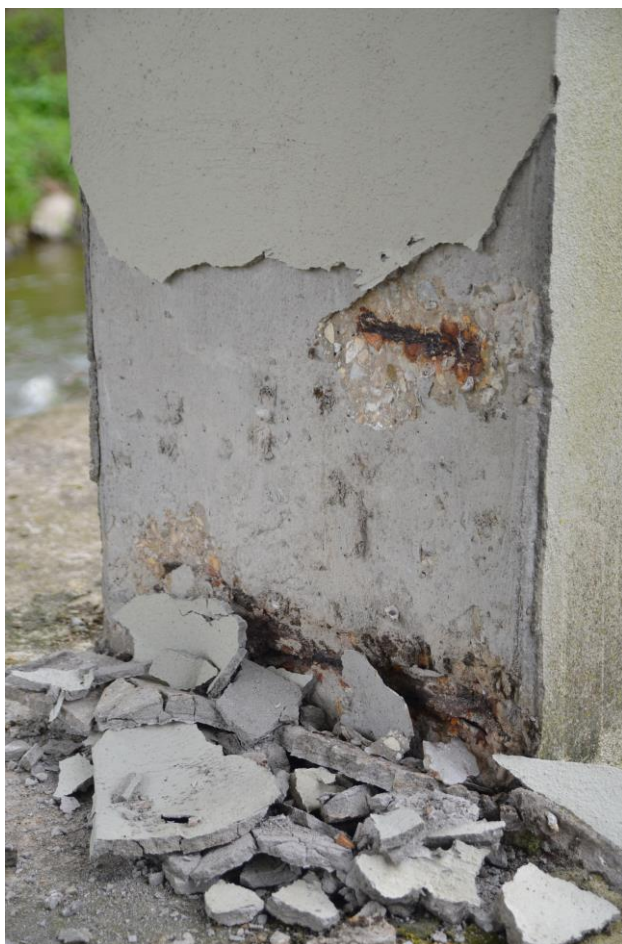
Obr.F32-40

Pata 8. sloupu 3. podpěry. Pohled diagonálně ve směru staničení (k Pelhřimovu) a doprava, (po vodě),

- pata sloupu byla v minulosti dlouhodobě promáčena nadlehlym a následně odstraněnými nevodotěsným mostním závěrem. Krycí vrstvy betonu ztratily svoje pasivační vlastnosti, umožnily betonářské výztuži korozi. Po r. 1999 byly sanovány, bez odstranění zplodin koroze a bez pasivace výztužných vložek,
- betonářská výztuž v korozi pokračovala a odtrhala krycí i sanační vrstvy.

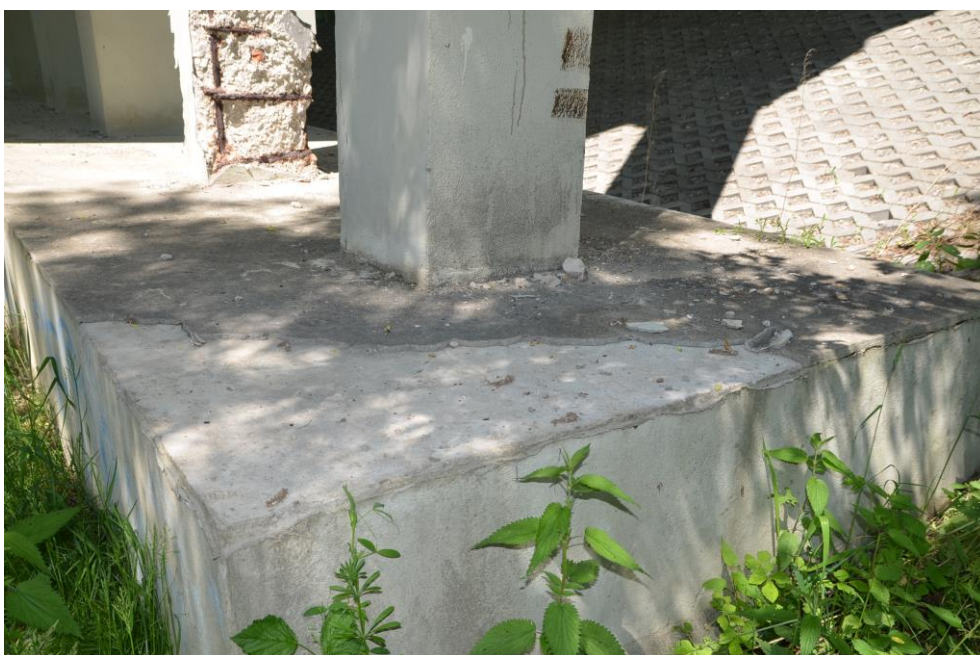
Obr.F32-42 **Levý, návodní konec základu 2. podpěry. Pohled diagonálně doprava (po vodě) a proti směru staničení (k Jihlavě),**

- členěná mezilehlá podpěra je založena (dle ML) na dvouvrstvém základovém pásu, jehož horní povrch byl po roce 1999 sanován omítkou tl. 15 mm. Ta rozsáhle uvolněna a opadává,
- povrchové vrstvy betonu pat sloupů (v pozadí č.2) trpí silně ztrátou pasivačních vlastností, korozí své výztuže, odtrháváním krycích vrstev a celkovým oslabením svého průřezu, viz obr. F32-34 až F32-41.

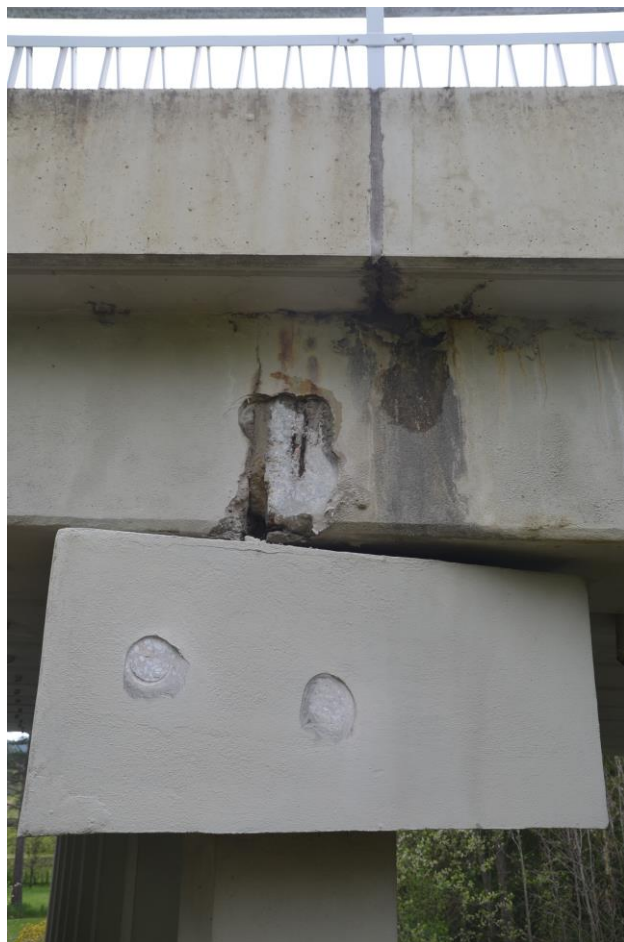
Obr.F32-43

Levé čelo prefabrikovaného úložného prahu 2. podpěry a sty 1. nosníků 1. (vpravo) a 2. pole. Pohled doprava (po vodě) a vzhůru,

- vlevo je směr Pelhřimov, vpravo Jihlava
- dole je kolmé ukončení prefabrikovaného úložného prahu, které vlevo vyčnívá zpod římsy,
- původní dilatační spára mezi prvními nosníky je vyplněná nekvalitní dobetonávkou. Ta je provlhlá, od zatékání přes špatně utěsněnou spáru v monolitické římse,
- konec úložného prahu je suchý.

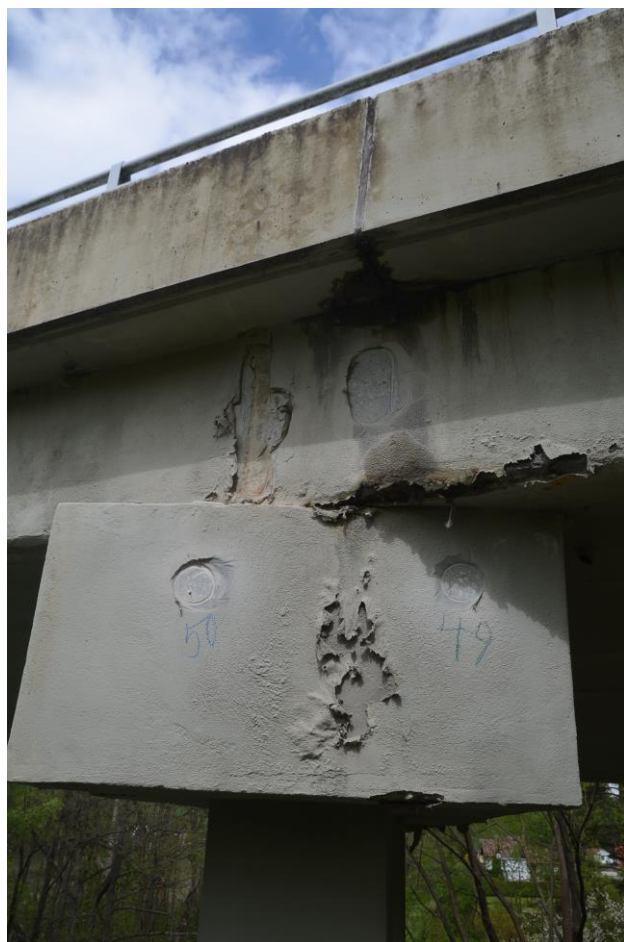
Obr.F32-44

Levé čelo prefabrikovaného úložného prahu 3. podpěry. Pohled doprava (po vodě) a vzhůru,

- vlevo je směr Pelhřimov, vpravo Jihlava,
- dole je kolmé ukončení prefabrikovaného úložného prahu, které vlevo vyčnívá zpod římsy,
- původní dilatační spára mezi prvními nosníky je vyplněná nekvalitní dobetonávkou. Ta je provlhlá stejně jako konec úložného prahu od zatékání přes špatně utěsněnou spáru v monolitické římse.

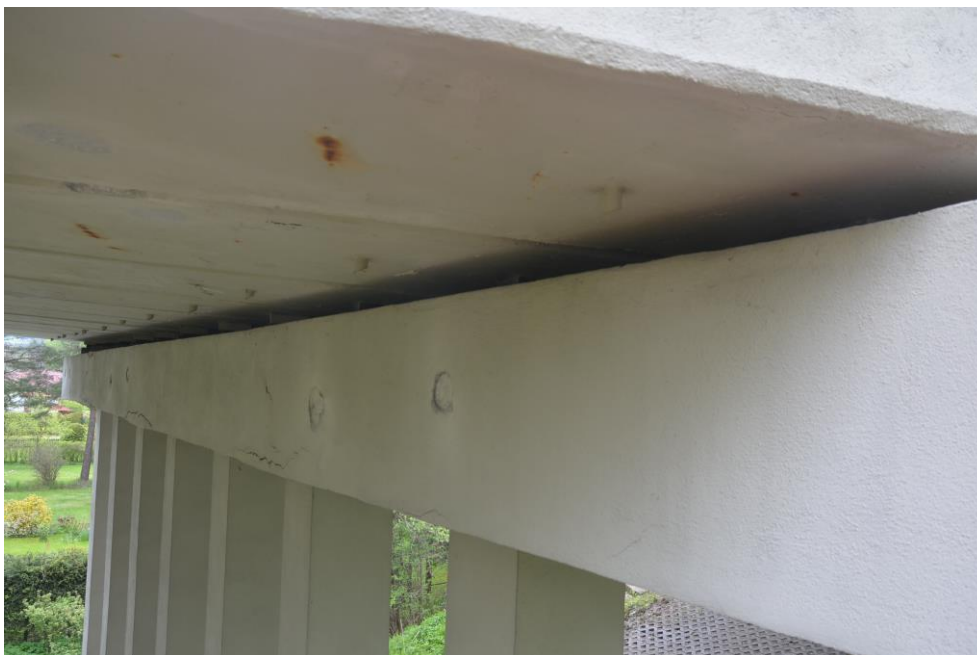
Obr.F32-45 **Úložný práh (UP) 2. podpěry. Zadní, pelhřimovský líc. Pohled doprava (po vodě) a proti směru staničení (k Jihlavě),**

- z této vzdálenosti nejsou poruchy UP příliš patrné,
- úložná spára nad levým koncem (na obr. vpravo) je nízká, na opačné straně výrazně vyšší, viz obr. jednotlivých ložisek. Projektant opravy po r. 1999 tak vyrovnal chyby z doby výstavby v r. 1973,
- na pohledu NK ojedinělé korozivní stopy v místech, kde při opravě po r. 1999 nebyla zastavena koroze.

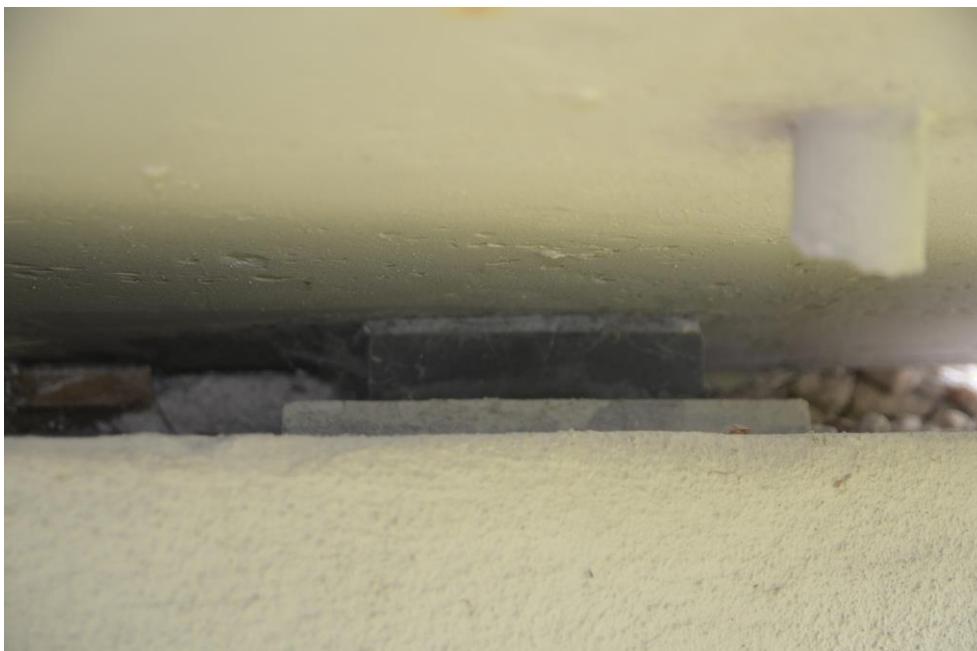
Obr.F32-46 **Úložný práh (UP) 2. podpěry, pelhřimovský líc. Ložisko pod 1. nosníkem 2. pole. Pohled proti směru staničení (k Jihlavě),**

- ložisko v nízké spáře bez závad. Vpravo znečištění zvětralinami z nepevných dobetonávek nosníků na jejich čelech a zatékání přes římsu, viz obr. F32-43.

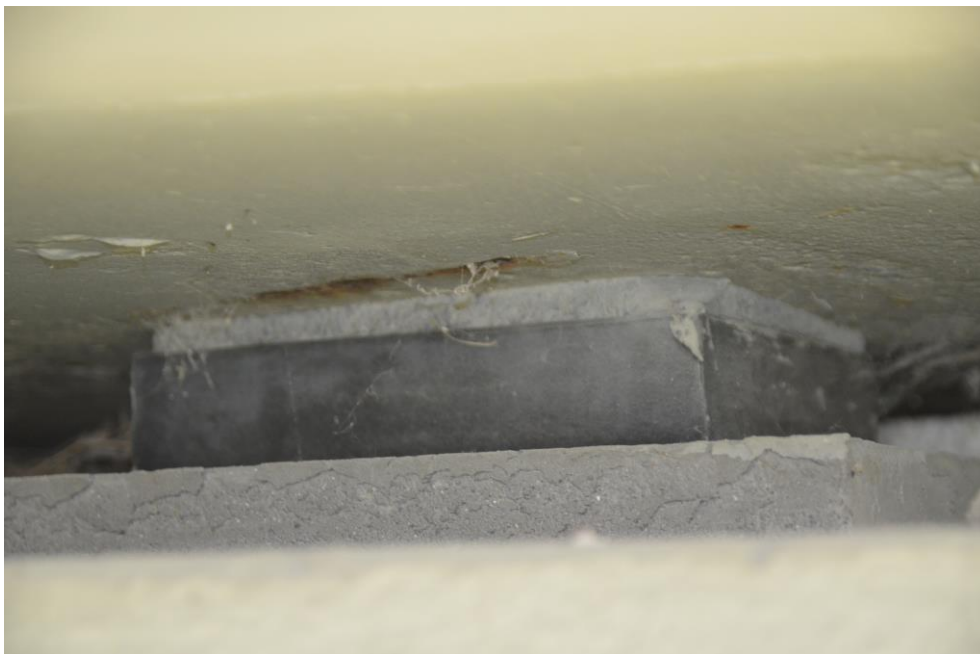
Obr.F32-47 **Úložný práh (UP) 2. podpěry, pelhřimovský líc. Ložisko pod 2. nosníkem 2. pole. Pohled doprava (po vodě) a proti směru staničení (k Jihlavě),**

- ložisko v nízké spáře (má jen malé horní podlití) je bez závad,
- těsně za jeho hranou nekrytá korodovaná příčná výztuž NK.

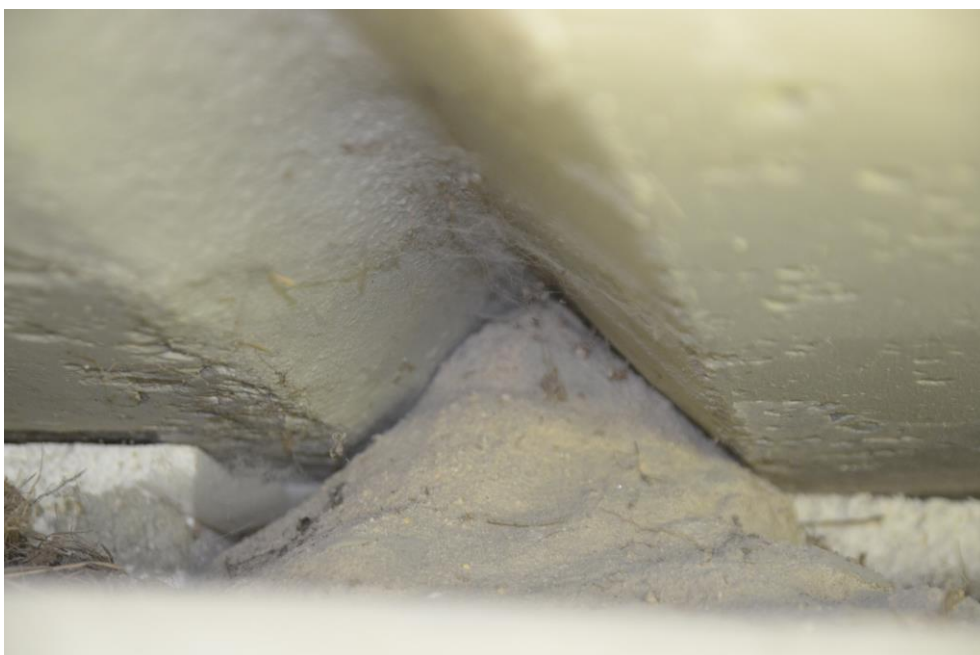
Obr.F32-48 **Úložný práh (UP) 2. podpěry, pelhřimovský líc. Podélná spára mezi 2. (vpravo a 3. nosníkem nad UP. Pohled proti směru staničení (k Jihlavě),**

- cementový beton, vytekl na horní plochu UP při zaplňování nepodbedněné podélné spáry. Vlevo i vpravo je při tom bednicí polystyrén patrný,
- podélná spára má výrazně tvarovaný podhled v příčném řezu tvaru trojúhelníka.

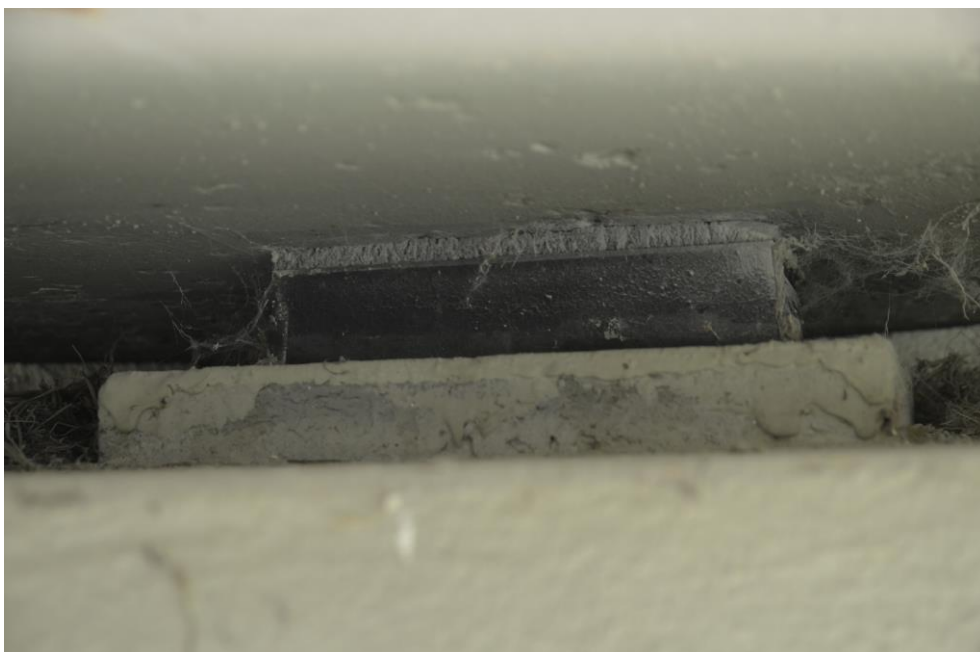
Obr.F32-50 **Úložný práh (UP) 2. podpěry, pelhřimovský líc. Ložisko pod 3. nosníkem 2. pole. Pohled proti směru staničení (k Jihlavě) a vzhůru,**

- ložisko v nízké spáře (má jen malé horní podlití) je bez závad.

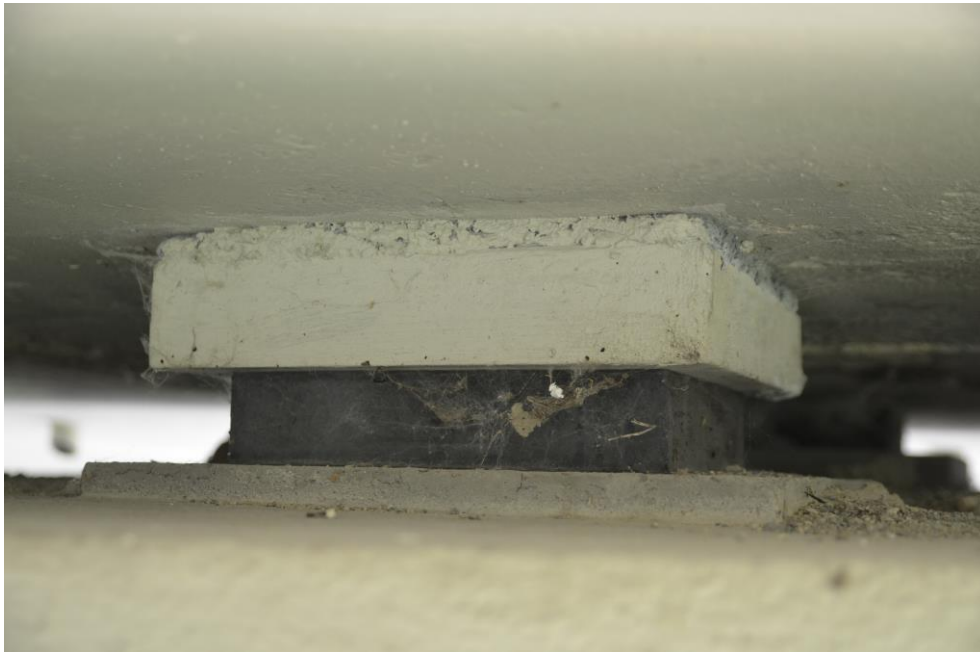
Obr.F32-51 **Úložný práh (UP) 2. podpěry, pelhřimovský líc. Ložisko pod 4. nosníkem 2. pole. Pohled doprava (po vodě), proti směru staničení (k Jihlavě) a vzhůru,**

- ložisko ve zvyšující se spáře má nad sebou vložený kvádr, pravděpodobně z plastbetonu a tenké podlití,
- ložisko je bez závad.

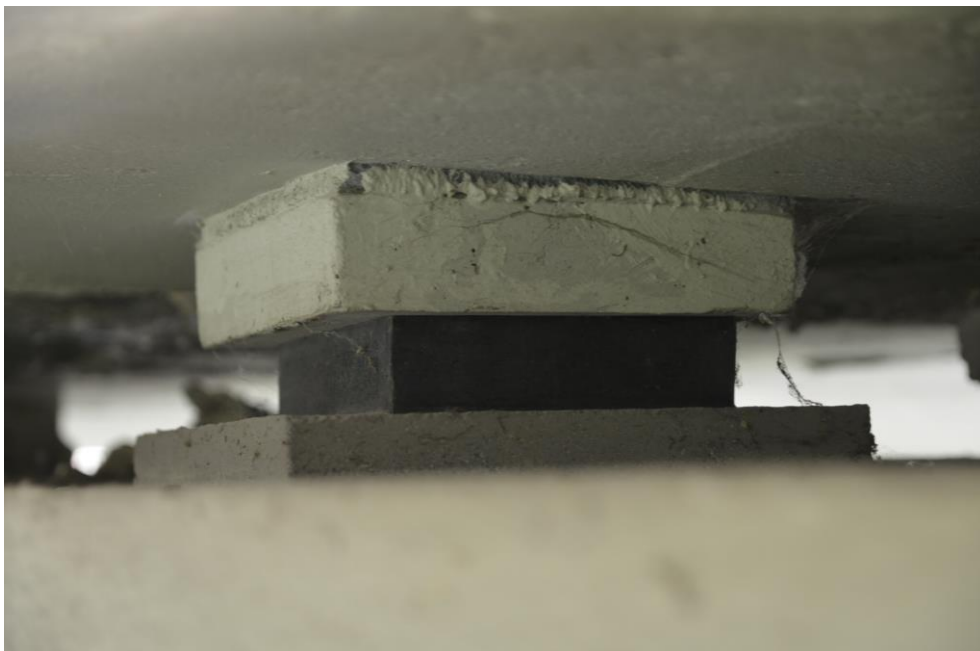
Obr.F32-52 **Úložný práh (UP) 2. podpěry, pelhřimovský líc. Ložisko pod 5. nosníkem 2. pole. Pohled doprava (po vodě), proti směru staničení (k Jihlavě) a vzhůru,**

- ložisko ve zvyšující se spáře má nad sebou vložený kvádr, pravděpodobně z plastbetonu a tenké podlití,
- ložisko je bez závad.

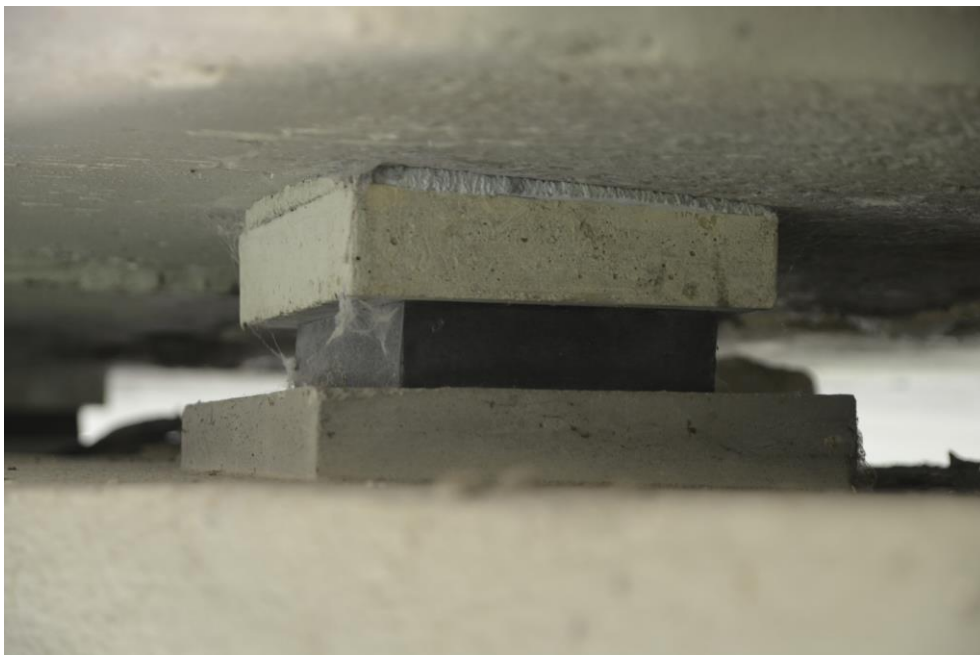
Obr.F32-53 **Úložný práh (UP) 2. podpěry, pelhřimovský líc. Ložisko pod 6. nosníkem 2. pole. Pohled doprava (po vodě), proti směru staničení (k Jihlavě) a vzhůru,**

- ložisko v dost vysoké spáře má nad sebou vložený kvádr, pravděpodobně z plastbetonu a tenké podlití,
- ložisko je bez závad.

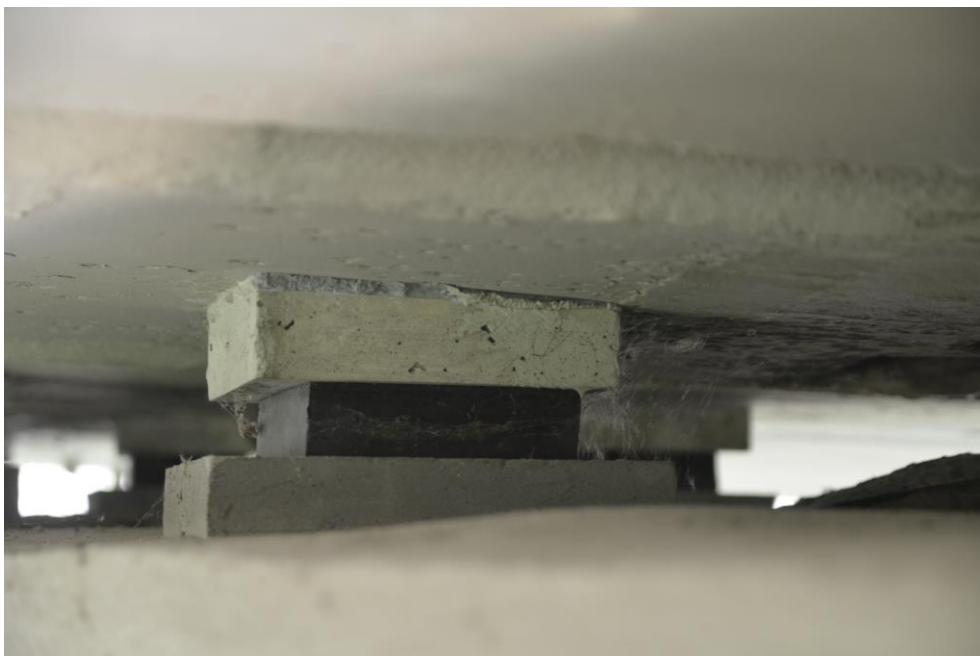
Obr.F32-54 **Úložný práh (UP) 2. podpěry, pelhřimovský líc. Ložisko pod 7. nosníkem 2. pole. Pohled doprava (po vodě), proti směru staničení (k Jihlavě) a vzhůru,**

- ložisko v dost vysoké spáře má nad sebou vložený kvádr, pravděpodobně z plastbetonu a tenké podlití,
- ložisko je bez závad.
