DIAGNOSTICKÝ PRŮZKUM

silničního mostu ev.č. 602-044 přes řeku Jihlavu, trať SŽDC Jihlava-
Veselí nad Lužnicí na silnici II/602 u obce Dvorce u Jihlavy

most Dvorce

ev.č. 602-044

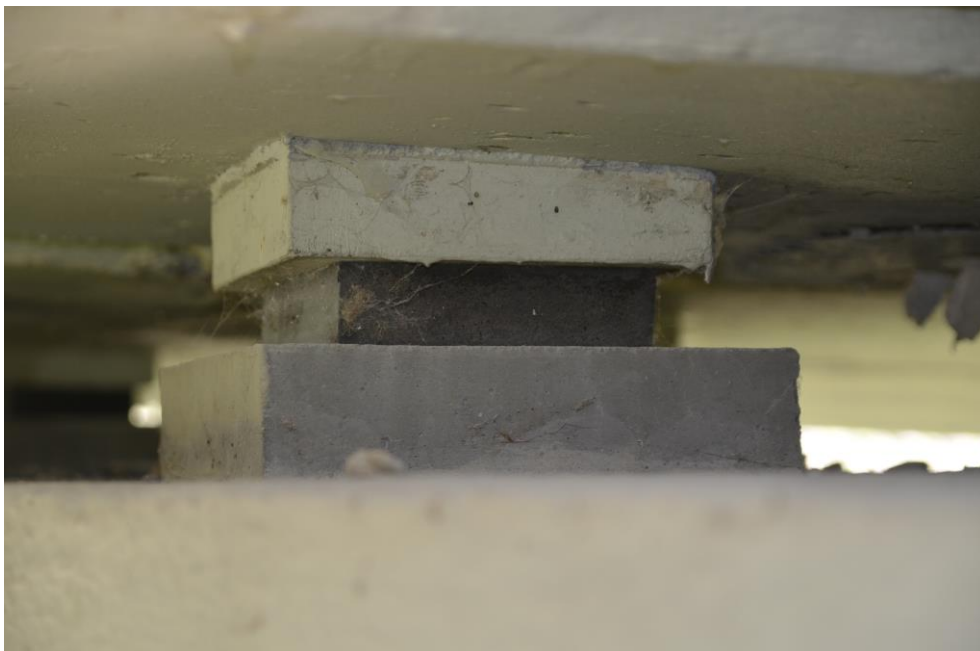
Obr.F32-56 **Úložný práh (UP) 2. podpěry, pelhřimovský líc. Ložisko pod 8. nosníkem 2. pole. Pohled doprava (po vodě), proti směru staničení (k Jihlavě) a vzhůru,**

- ložisko ve vysoké spáře má nad sebou vložený kvádr, pravděpodobně z plastbetonu a tenké podlití,
- ložisko je bez závad.

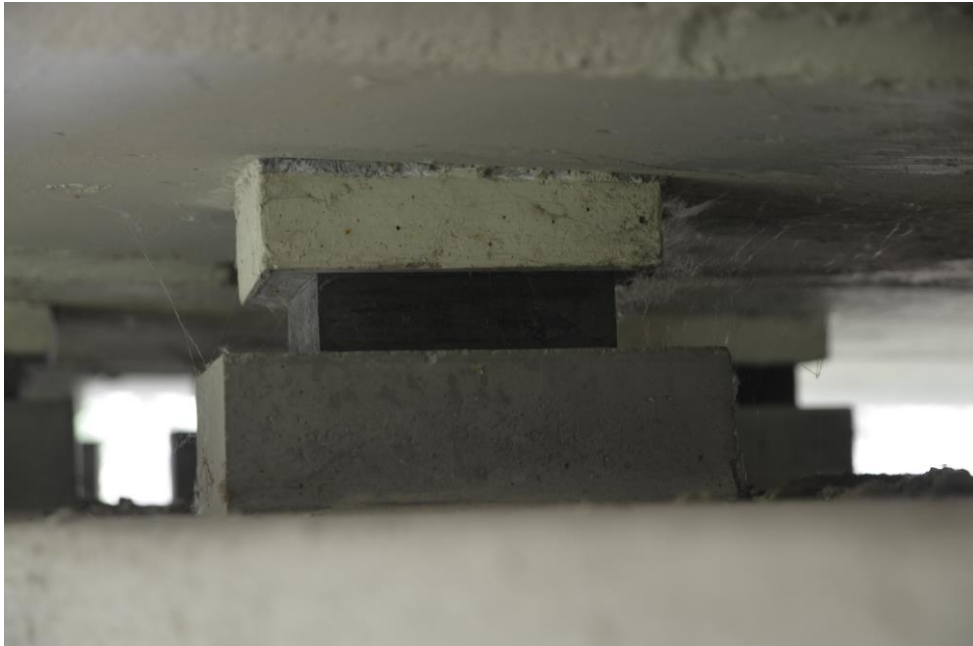
Obr.F32-57 **Úložný práh (UP) 2. podpěry, pelhřimovský líc. Ložisko pod 9. nosníkem 2. pole. Pohled doprava (po vodě), proti směru staničení (k Jihlavě) a vzhůru,**

- ložisko ve vysoké spáře má nad sebou vložený kvádr, pravděpodobně z plastbetonu a tenké podlití,
- ložisko je bez závad.

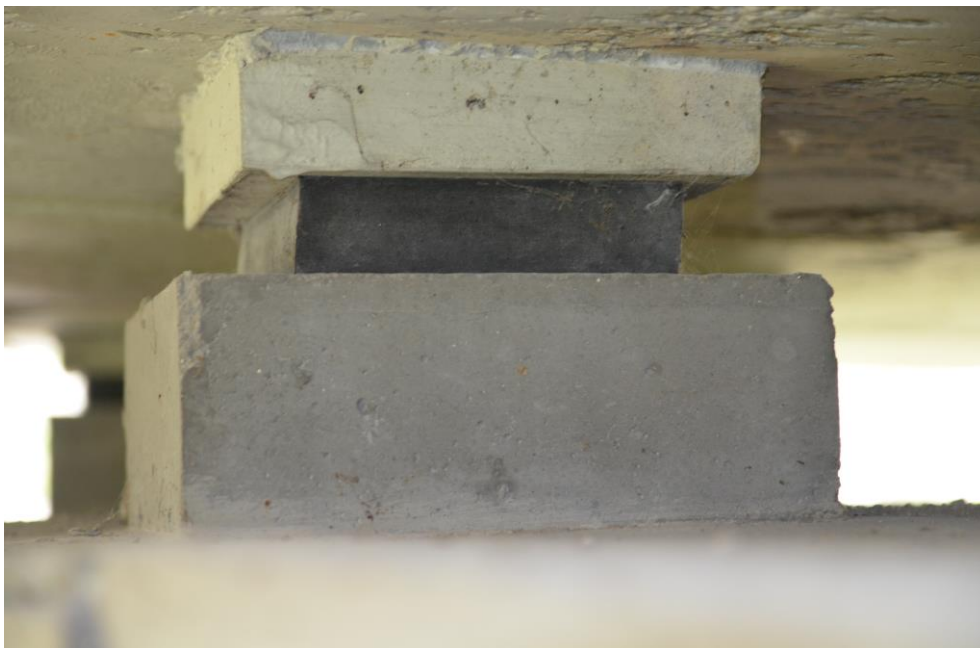
Obr.F32-59 **Úložný práh (UP) 2. podpěry, pelhřimovský líc. Ložisko pod 10. nosníkem 2. pole. Pohled doprava (po vodě), proti směru staničení (k Jihlavě) a vzhůru,**

- ložisko v dost vysoké spáře má nad sebou vložený kvádr, pravděpodobně z plastbetonu a tenké podlití,
- ložisko je bez závad.

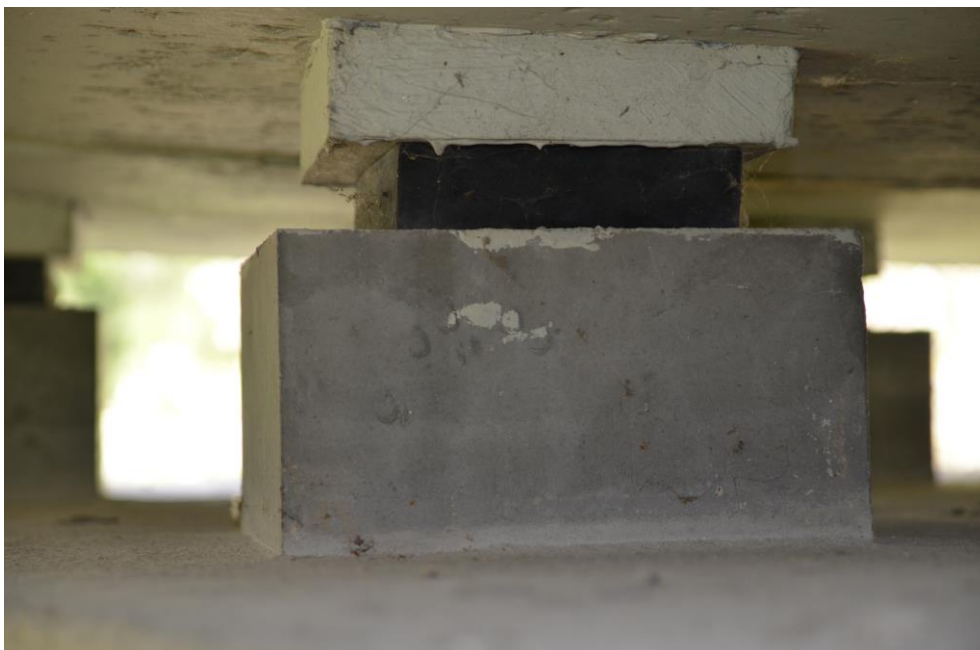
Obr.F32-60 **Úložný práh (UP) 2. podpěry, pelhřimovský líc. Ložisko pod 11. nosníkem 2. pole. Pohled doprava (po vodě), proti směru staničení (k Jihlavě) a vzhůru,**

- ložisko v dost vysoké spáře má nad sebou vložený kvádr, pravděpodobně z plastbetonu a tenké podlití,
- ložisko je bez závad.

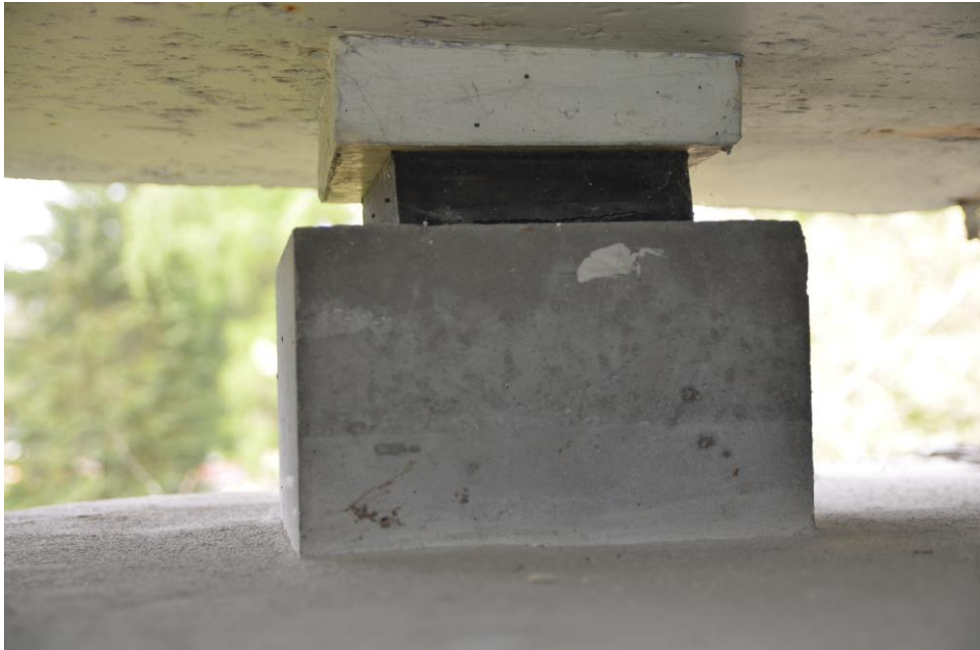
Obr.F32-61 **Úložný práh (UP) 2. podpěry, pelhřimovský líc. Ložisko pod 10. nosníkem 2. pole. Pohled doprava (po vodě), proti směru staničení (k Jihlavě) a vzhůru,**

- ložisko v dost vysoké spáře má nad sebou vložený kvádr, pravděpodobně z plastbetonu a tenké podlití,
- ložisko je bez závad.

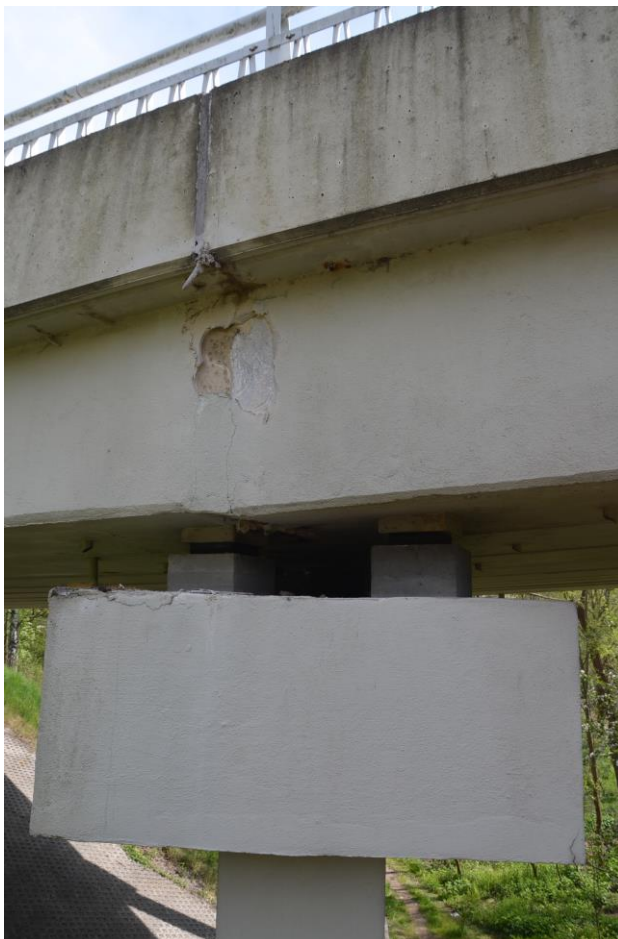
Obr.F32-62

Pravé čelo prefabrikovaného úložného prahu 2. podpěry. Pohled doleva (proti vodě) a vzhůru,

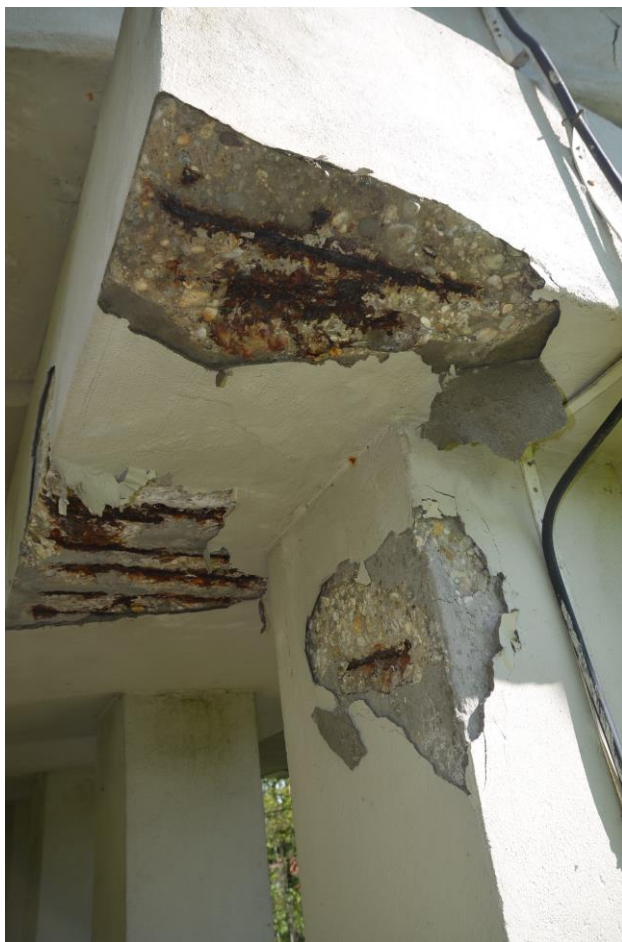
Obr.F32-65

Levý konec prefabrikovaného úložného prahu 5. podpěry a 1. sloup této podpěry. Pohled doprava (po vodě), proti směru staničení a vzhůru,

- vlevo je směr Pelhřimov, vpravo Jihlava,
- nahoře je kolmé ukončení prefabrikovaného úložného prahu, které vlevo vyčnívá zpod římsy, dole je 1. sloup,
- původní povrch, patrný po oloupání sanací, není dotčen žádným tryskáním,
- výztuž zachvácená korozí již před opravou po r. 1999 byla v podobném stavu již tehdy. Koroze pokračovala pod sanačními vrstvami. Krycí vrstvy chyběly již tehdy,
- konec úložného prahu je v současnosti suchý.

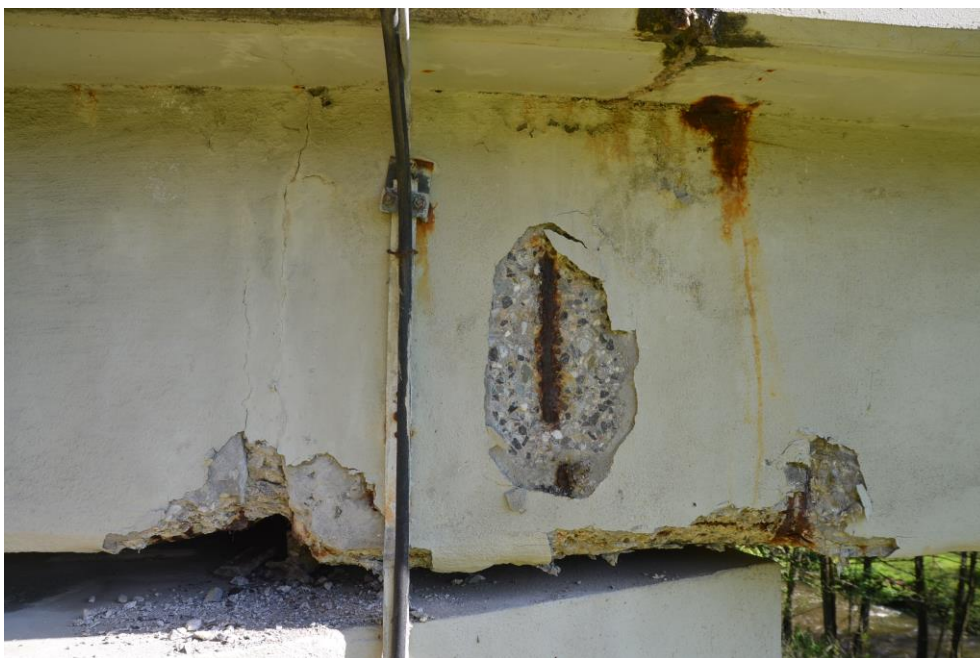
Obr.F32-66 Styk 1. nosníků 5.(vlevo) a 4. pole nad levým čele prefabrikovaného úložného prahu 5. podpěry. Pohled doprava (po vodě) a proti směru staničení (k Jihlavě),

- v levé polovině obr. je spára mezi nosníky se svislými trhlinami,
- dole je čelo prefabrikovaného úložného prahu, které vlevo vyčnívá zpod římsy a je tam lehce znečištěné opadávajícími sanacemi nekvalitní dobetonávky mezi nosníky,
- středem vede uzemnění protidotykové zábrany, vpravo nahoře zatéká přes špatně utěsněnou dilatační spáru v římsě.

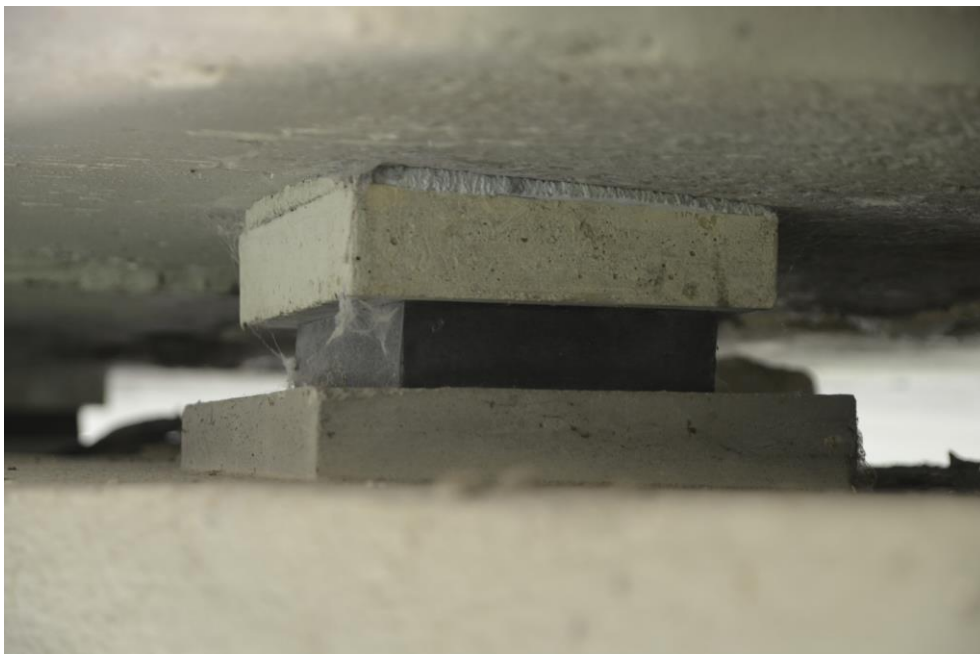
Obr.F32-67 **Úložný práh (UP) 5. podpěry, pelhřimovský líc. Ložisko pod 1. nosníkem 5. pole. Pohled doprava (po vodě), proti směru staničení (k Jihlavě) a vzhůru,**

- ložisko v dost vysoké spáře má nad sebou vložený kvádr, pravděpodobně z plastbetonu a tenké podlití,
- ložisko je bez závad.

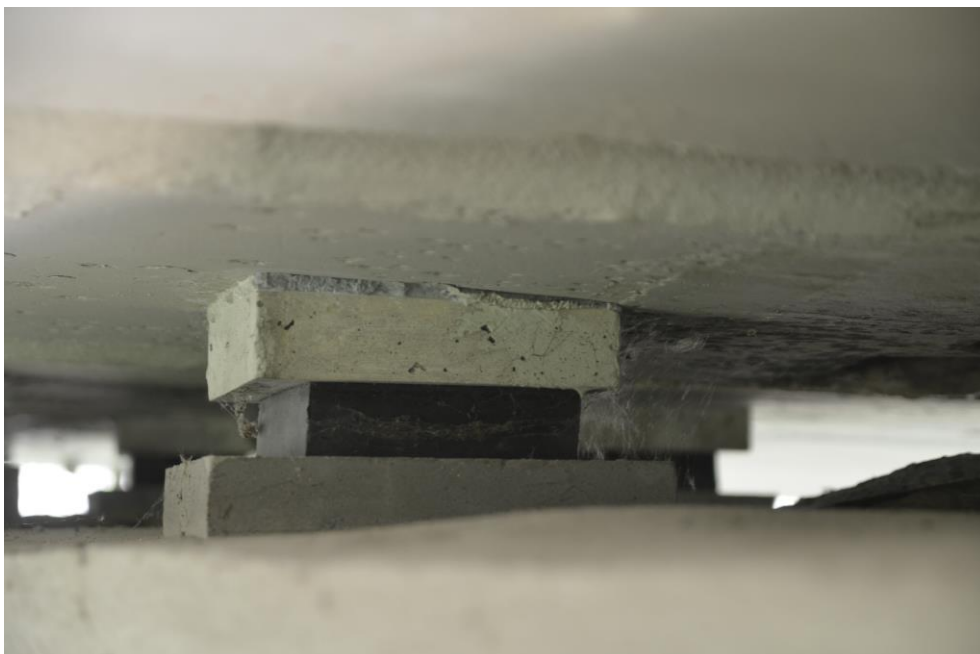
Obr.F32-68 **Úložný práh (UP) 5. podpěry, pelhřimovský líc. Ložisko pod 2. nosníkem 5. pole. Pohled doprava (po vodě), proti směru staničení (k Jihlavě) a vzhůru,**

- ložisko v dost vysoké spáře má nad sebou vložený kvádr, pravděpodobně z plastbetonu a tenké podlití,
- ložisko je bez závad.

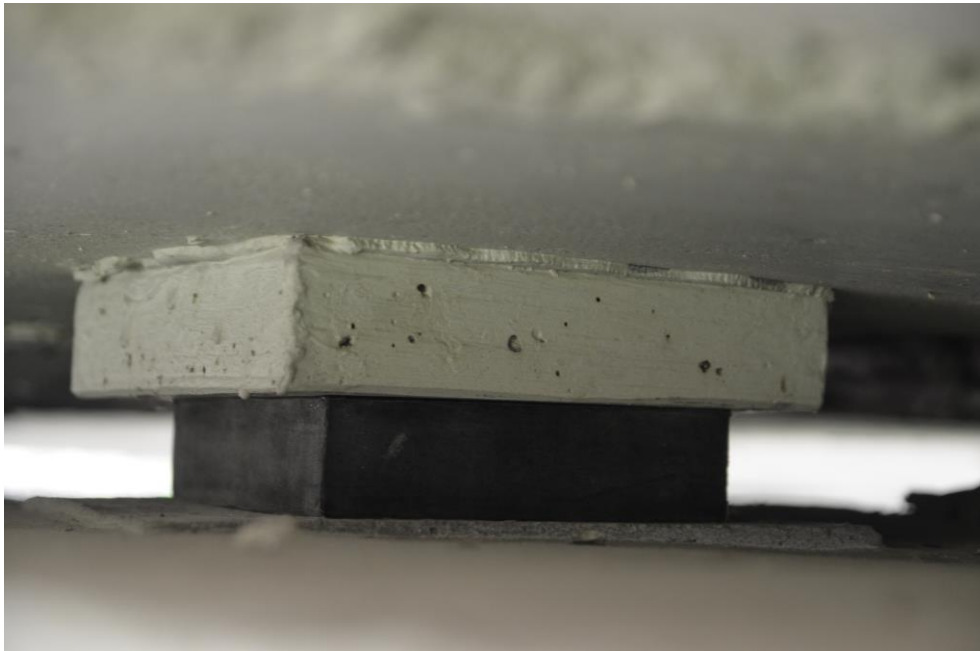
Obr.F32-69 **Úložný práh (UP) 5. podpěry, pelhřimovský líc. Ložisko pod 3. nosníkem 5. pole. Pohled doprava (po vodě), proti směru staničení (k Jihlavě) a vzhůru,**

- ložisko ve zvyšující se spáře má nad sebou vložený kvádr, pravděpodobně z plastbetonu a tenké podlití,
- ložisko je bez závad.

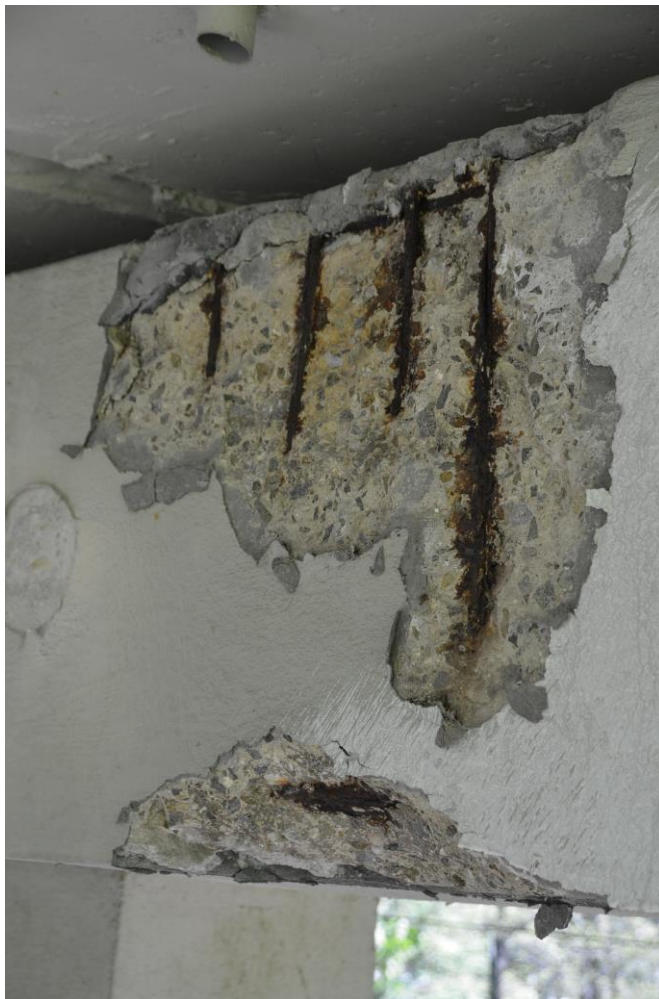
Obr.F32-70

Úložný práh (UP) 5. podpěry pelhřimovský líc. Odtržené krycí vrstvy mezi 3. a 4. ložiskem. Pohled doprava (po vodě) a proti směru staničení (k Jihlavě),

- vlevo je směr Pelhřimov, vpravo Jihlava,
- původní povrch, patrný na vnitřních okrajích odtrhu sanací, není dotčen žádným tryskáním,
- UP byl v minulosti dlouhodobě promáčen nadlehlým a následně odstraněným nevodotěsným mostním závěrem. Krycí vrstvy betonu ztratily svoje pasivační vlastnosti, umožnily betonářské výztuži korozi. Po r. 1999 byly sanovány, bez odstranění zplodin koroze a bez pasivace výztužných vložek,
- betonářská výztuž v korozi pokračovala a odtrhala krycí i sanační vrstvy tlakem vznikajících zplodin koroze.

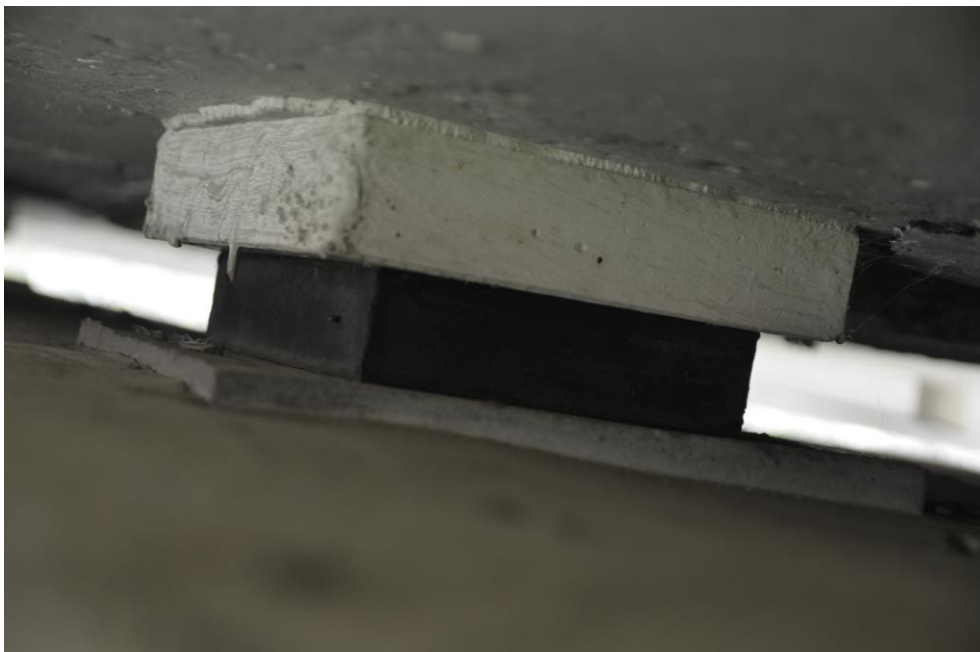
Obr.F32-71 **Úložný práh (UP) 5. podpěry, pelhřimovský líc. Ložisko pod 4. nosníkem 5. pole. Pohled doprava (po vodě), proti směru staničení (k Jihlavě) a vzhůru,**

- ložisko ve zvyšující se spáře má nad sebou vložený kvádr, pravděpodobně z plastbetonu a tenké podlití,
- ložisko je bez závad.

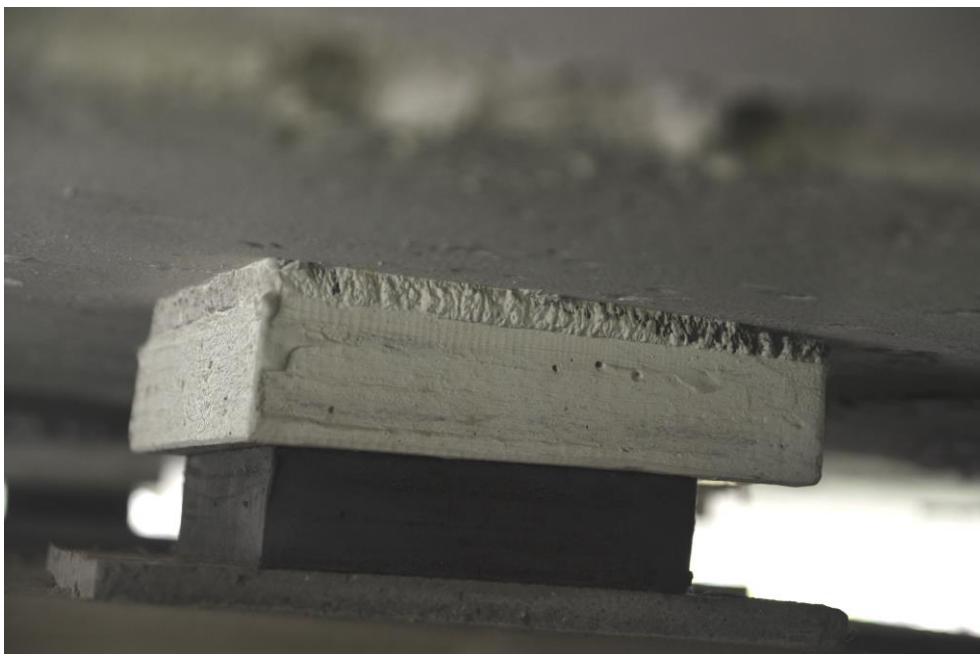
Obr.F32-72 **Úložný práh (UP) 5. podpěry, pelhřimovský líc. Ložisko pod 5. nosníkem 5. pole. Pohled doprava (po vodě), proti směru staničení (k Jihlavě) a vzhůru,**

- ložisko ve zvyšující se spáře má nad sebou vložený kvádr, pravděpodobně z plastbetonu a tenké podlití,
- ložisko je bez závad.

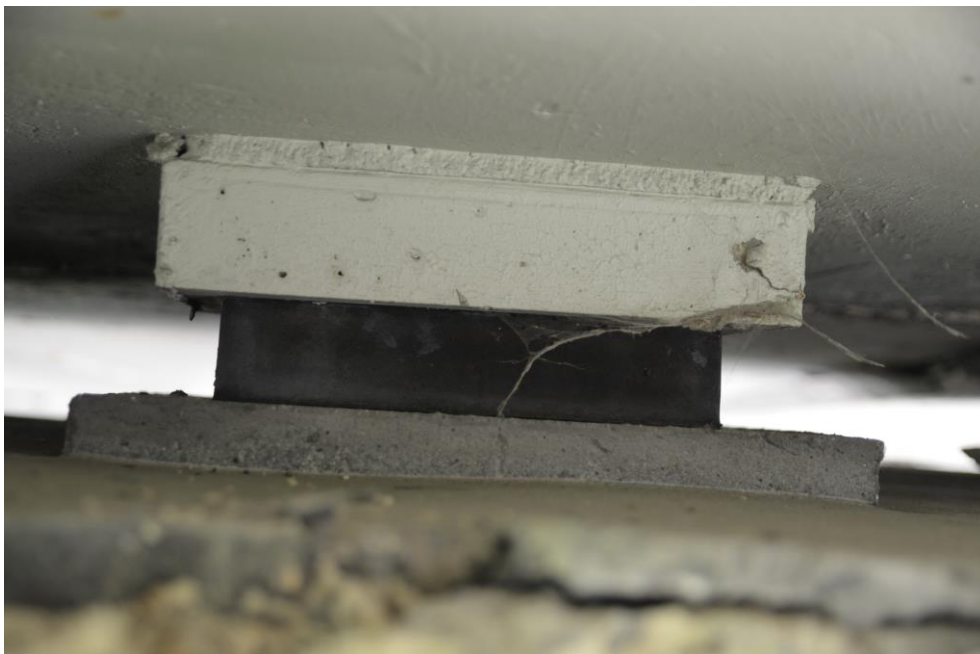
Obr.F32-73 **Úložný práh (UP) 5. podpěry, pelhřimovský líc. Ložisko pod 6. nosníkem 5. pole. Pohled proti směru staničení (k Jihlavě) a vzhůru,**

- ložisko ve zvyšující se spáře má nad sebou vložený kvádr, pravděpodobně z plastbetonu a tenké podlití,
- ložisko je bez závad.

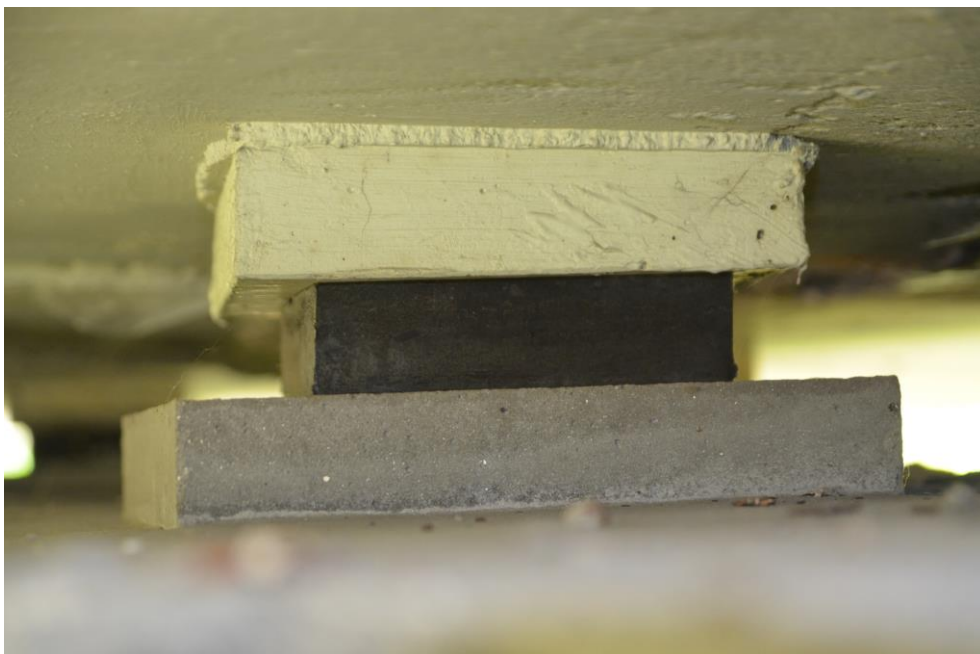
Obr.F32-74 **Úložný práh (UP) 5. podpěry, pelhřimovský líc. Ložisko pod 7. nosníkem 5. pole. Pohled doprava (po vodě), proti směru staničení (k Jihlavě) a vzhůru,**

- ložisko v dost vysoké spáře má nad sebou vložený kvádr, pravděpodobně z plastbetonu a tenké podlití,
- ložisko je bez závad.

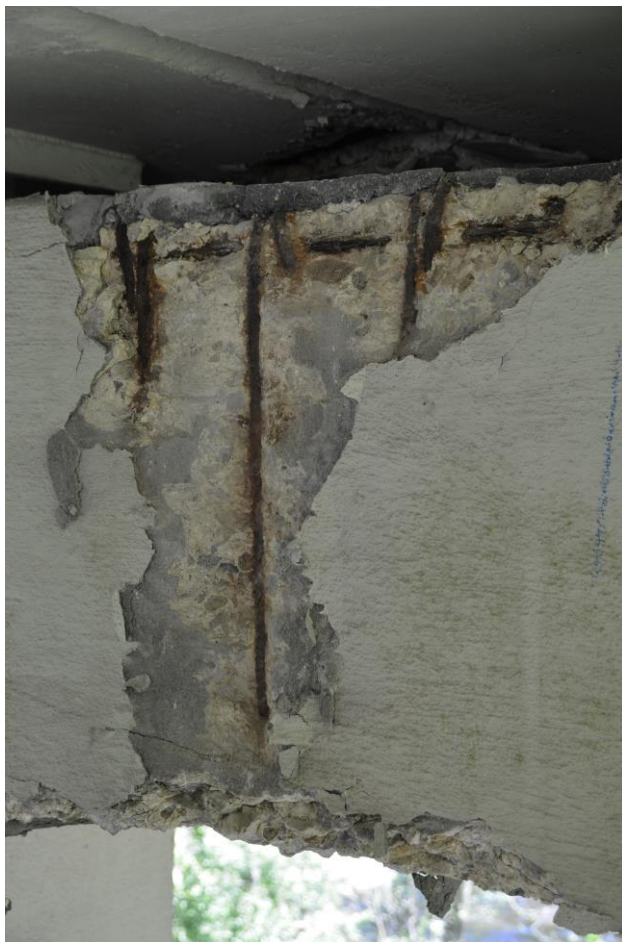
Obr.F32-75

Úložný práh (UP) 5. podpěry pelhřimovský líc. Odtržené krycí vrstvy mezi 7 a 8. ložiskem. Pohled doprava (po vodě), proti směru staničení (k Jihlavě),

- vlevo je směr Pelhřimov, vpravo Jihlava,
- původní povrch, patrný na vnitřních okrajích odtrhu sání, není dotčen žádným tryskáním,
- UP byl v minulosti dlouhodobě promáčen nadlehlým a následně odstraněným nevodotěsným mostním závěrem. Krycí vrstvy betonu ztratily svoje pasivační vlastnosti, umožnily betonářské výztuži korozi. Po r. 1999 byly sanovány, bez odstranění zplodin koroze a bez pasivace výztužných vložek,
- betonářská výztuž v korozi pokračovala a odtrhala krycí i sanační vrstvy tlakem vznikajících zplodin koroze.

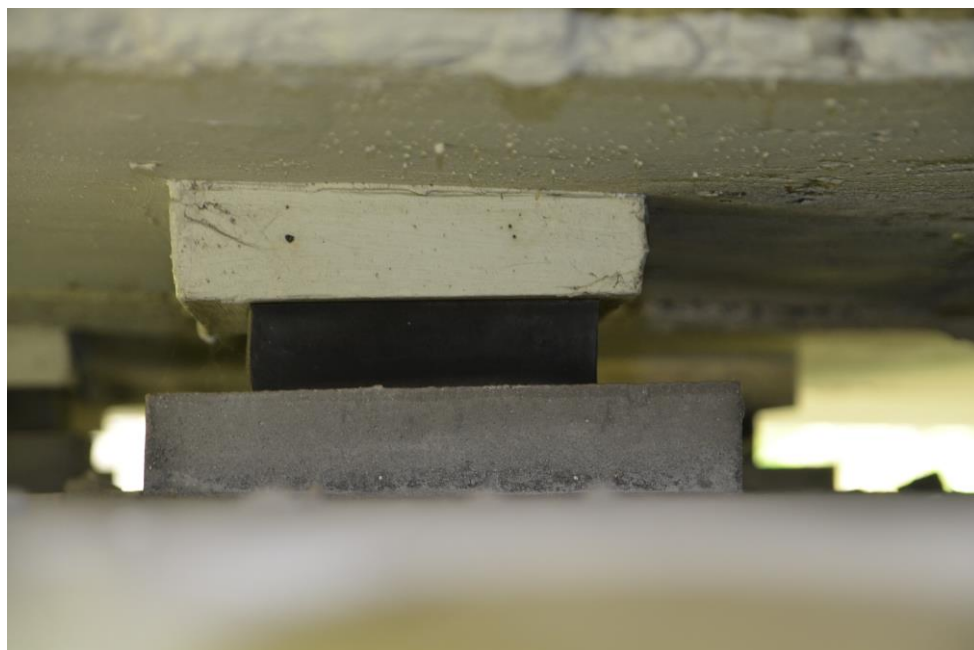
Obr.F32-76 **Úložný práh (UP) 5. podpěry, pelhřimovský líc. Ložisko pod 8. nosníkem 5. pole. Pohled doprava (po vodě), proti směru staničení (k Jihlavě) a vzhůru,**

- ložisko v dost vysoké spáře má nad sebou vložený kvádr, pravděpodobně z plastbetonu a tenké podlití,
- ložisko je bez závad.

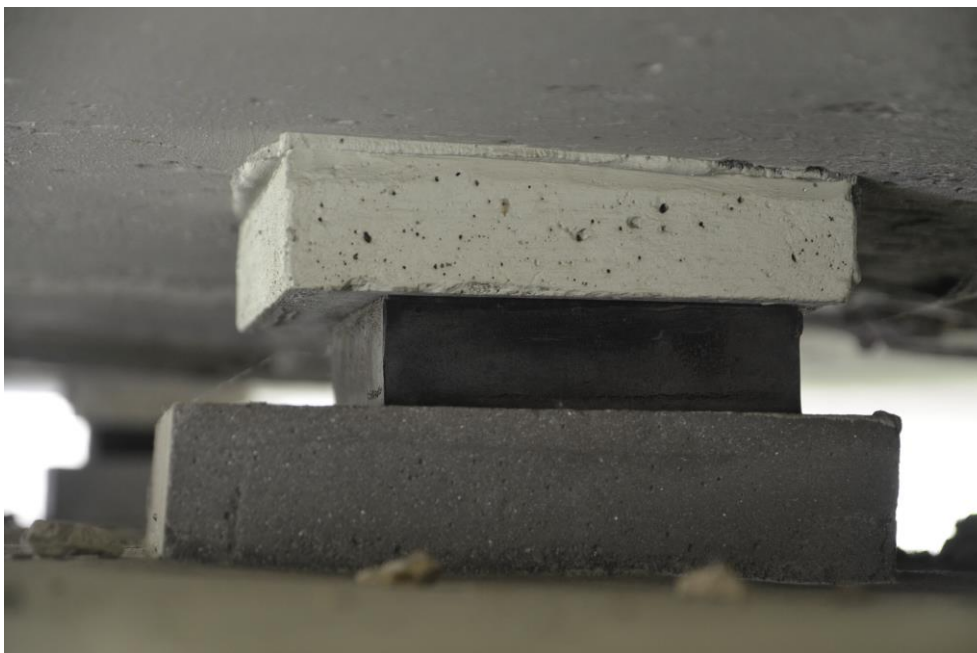
Obr.F32-77 **Úložný práh (UP) 5. podpěry, pelhřimovský líc. Ložisko pod 9. nosníkem 5. pole. Pohled doprava (po vodě), proti směru staničení (k Jihlavě) a vzhůru,**

- ložisko ve vysoké spáře má nad sebou vložený kvádr, pravděpodobně z plastbetonu a tenké podlití,
- ložisko je bez závad.

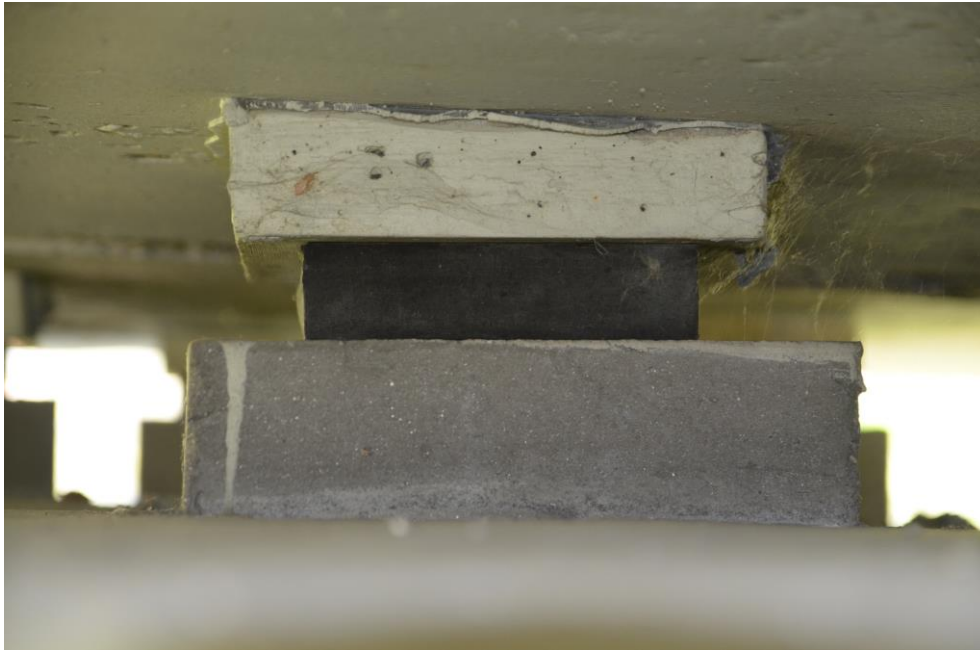
Obr.F32-79 **Úložný práh (UP) 5. podpěry, pelhřimovský líc. Ložisko pod 10. nosníkem 5. pole. Pohled doprava (po vodě), proti směru staničení (k Jihlavě) a vzhůru,**

- ložisko ve vysoké spáře má nad sebou vložený kvádr, pravděpodobně z plastbetonu a tenké podlití,
- ložisko je bez závad.

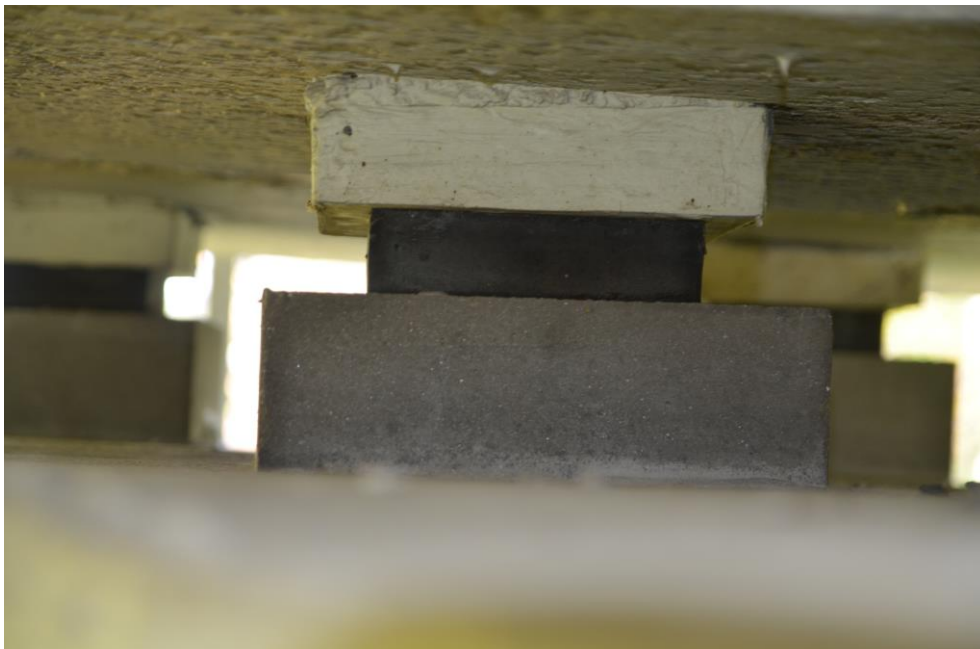
Obr.F32-80 **Úložný práh (UP) 5. podpěry, pelhřimovský líc. Ložisko pod 11. nosníkem 5. pole. Pohled doprava (po vodě), proti směru staničení (k Jihlavě) a vzhůru,**

- ložisko ve vysoké spáře má nad sebou vložený kvádr, pravděpodobně z plastbetonu a tenké podlití,
- ložisko je bez závad.

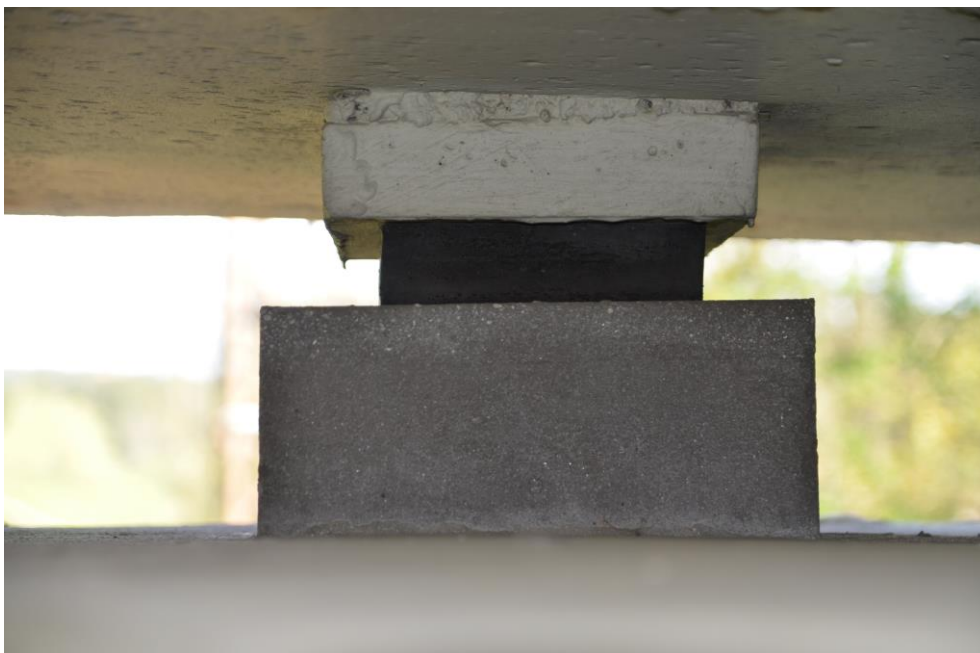
Obr.F32-81 **Úložný práh (UP) 5. podpěry, pelhřimovský líc. Ložisko pod 12. nosníkem 5. pole. Pohled doprava (po vodě), proti směru staničení (k Jihlavě) a vzhůru,**

- ložisko ve vysoké spáře má nad sebou vložený kvádr, pravděpodobně z plastbetonu a tenké podlití,
- ložisko je bez závad.

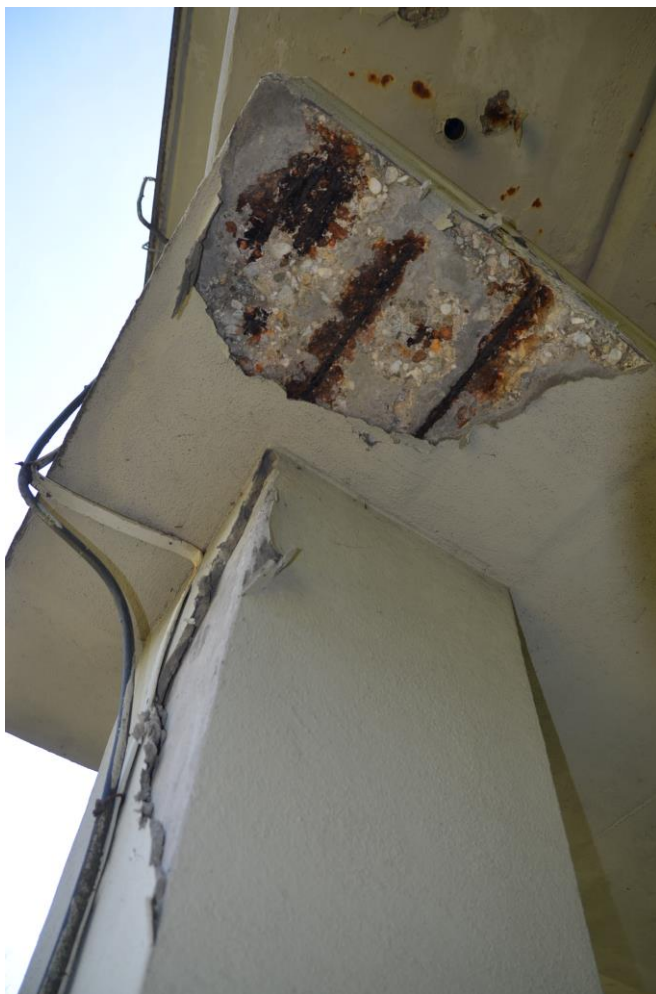
Obr.F32-82

Úložný práh (UP) 5. podpěry, podhled povodního konce. Odtržené krycí vrstvy pod 12. ložiskem a na povodní straně 8. sloupu. Pohled proti směru staničení (k Jihlavě) a vzhůru,

- původní povrch UP, patrný na vnitřních okrajích odtrhu sanací, není dotčen žádným tryskáním, stejně jako stěna sloupu,
- UP byl v minulosti dlouhodobě promáčen nadlehlým a následně odstraněným nevodotěsným mostním závěrem. Krycí vrstvy betonu ztratily svoje pasivační vlastnosti, umožnily betonářské výztuži korozi. Po r. 1999 byly sanovány, bez odstranění zplodin koroze a bez pasivace výztužných vložek,
- betonářská výztuž UP v korozi pokračovala a odtrhala sanační vrstvy tlakem vznikajících zplodin koroze,
- vlevo povodní uzemnění.

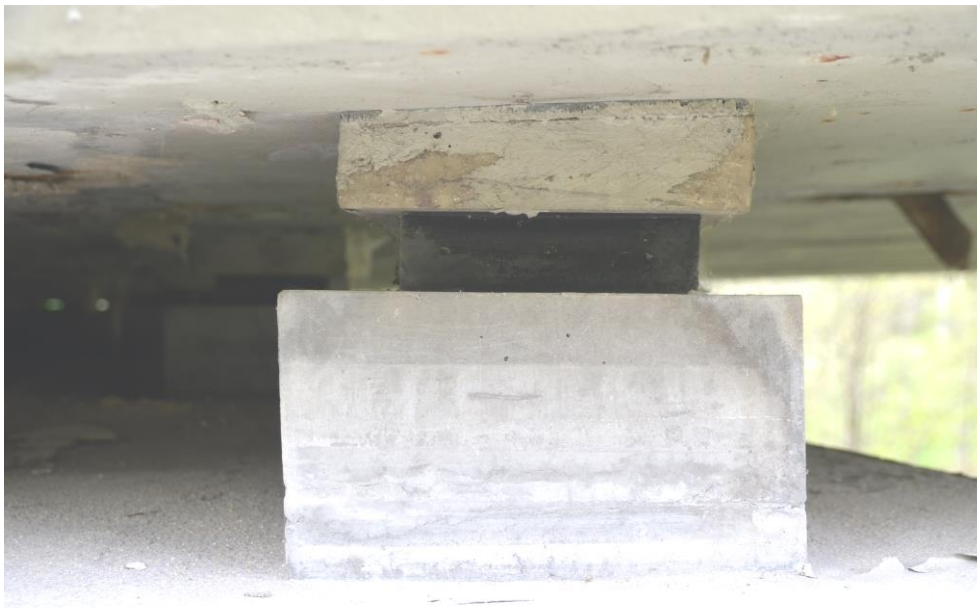
Obr.F32-83 První podpěra, jihlavská opěra. Ložisko pod 12. nosníkem 1. pole. Pohled doleva (proti vodě),

- ložisko ve vysoké spáře má nad sebou vložený kvádr, pravděpodobně z plastbetonu a tenké podlití,
- ložisko je bez závad,
- na obr. vpravo odvodnění hydroizolace šikmou trubkou tak, aby ne-zamáčela úložný práh.

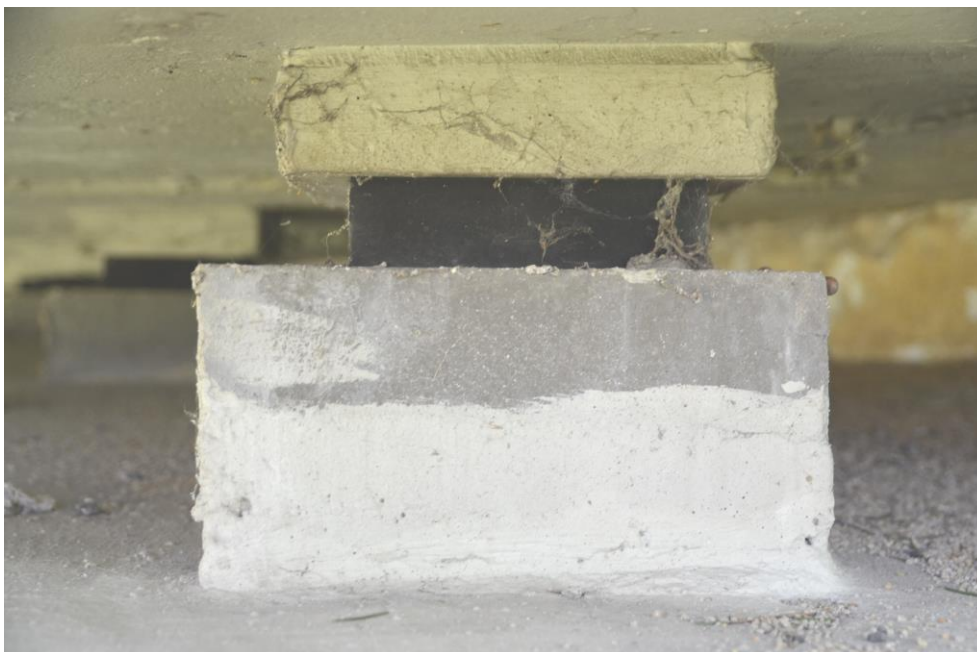
Obr.F32-84 Šestá podpěra, pelhřimovská opěra. Ložisko pod 12. nosníkem 5. pole. Pohled doleva (proti vodě),

- ložisko ve vysoké spáře má nad sebou vložený kvádr, pravděpodobně z plastbetonu a tenké podlití,
- ložisko je bez závad.

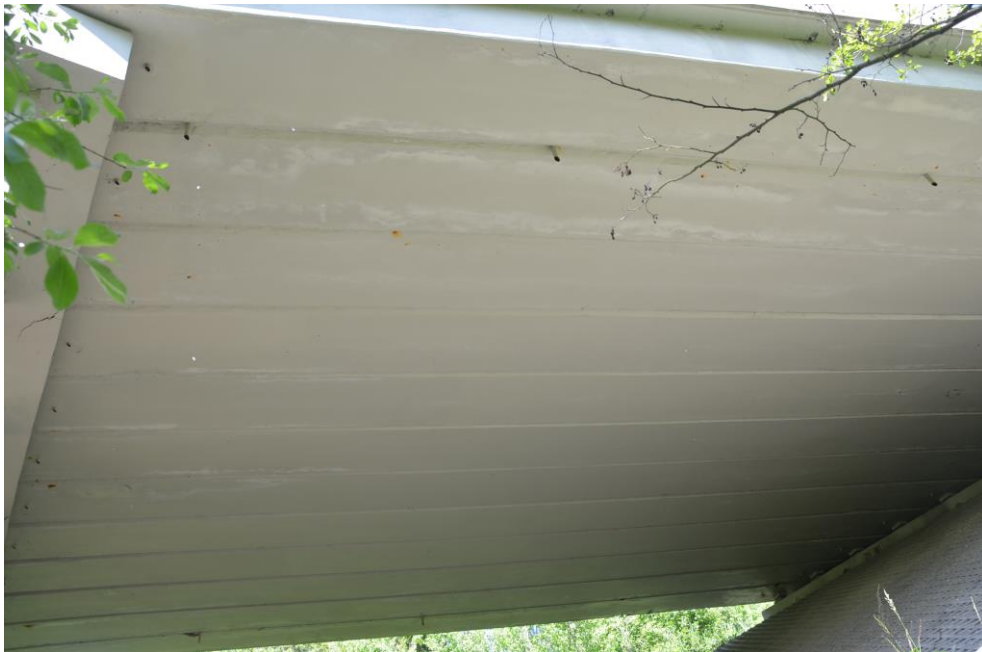
Obr.F32-85 **Podhled 1. pole. Pohled od levého konce 2. podpěry diagonálně doprava (po vodě), proti směru staničení (k Jihlavě) a vzhůru,**

- na podhled nezatéká. U některých podélných spár, většinou na okrajích, se ale vyskytují světlé stopy po zatečení v minulosti. Výjimečně i uprostřed NK. Hydroizolace je odvodněna trubičkami ve spárách mezi dvěma krajními nosníky. Dutiny truhlíkových nosníků jsou na nižších i vyšších koncích opatřeny odvodňovacími otvory s okapovými trubkami. Na nižších koncích, tedy ve 12 případech, byly kontrolovány. Jsou průchodné. Inkrustace se nevyskytují. Stopy po zatékání do kabelových kanálků nebyly pozorovány,
- betonářská výztuž koroduje ojediněle v místech, kde tenká sanace, neodstraněná koroze dřívější nebo obojí.

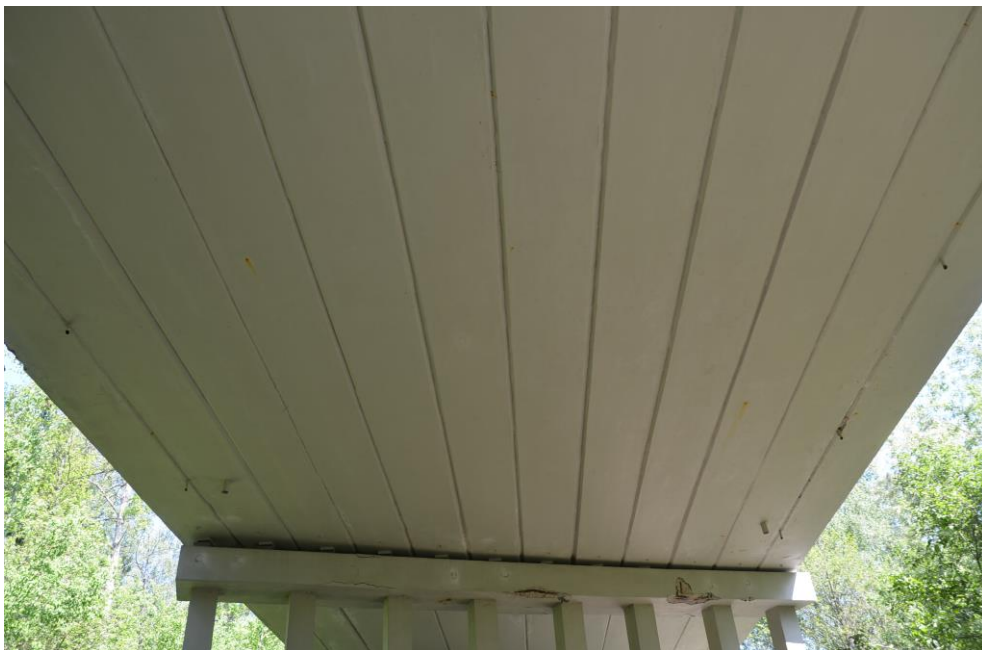
Obr.F32-86 **Podhled 1. poloviny 2. pole. Pohled proti směru staničení (k Jihlavě) a vzhůru,**

- viz obr. F32-87.

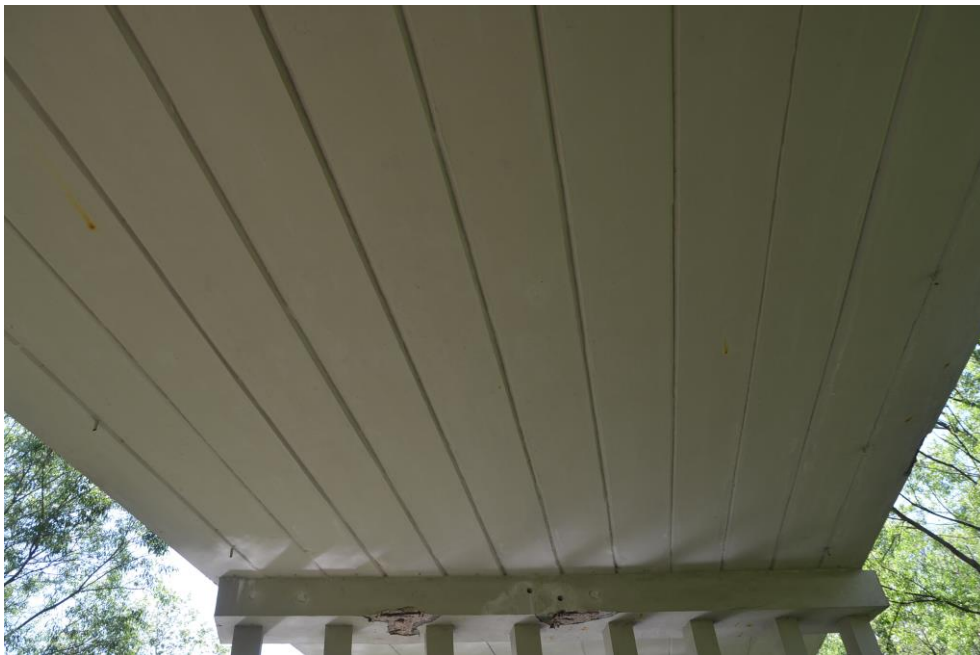
Obr.F32-87 **Podhled 2. poloviny 2. pole. Pohled ve směru staničení (k Pelhřimovu) a vzhůru,**

- na podhled nezatéká. U některých podélných spár, většinou na okrajích se ale vyskytují světlé stopy po zatečení v minulosti. Výjimečně i uprostřed NK. Hydroizolace je odvodněna trubičkami ve spárách mezi dvěma krajními nosníky. Dutiny truhlíkových nosníků jsou na nižších i vyšších koncích opatřeny odvodňovacími otvory s okapovými trubičkami. Na nižších koncích, tedy ve 12 případech, byly kontrolovány. Jsou průchodné. Inkrustace se nevyskytují. Stopy po zatékání do kabelových kanálků nebyly pozorovány,
- betonářská výztuž koroduje ojediněle v místech, kde tenká sanace, neodstraněná koroze dřívější nebo obojí.

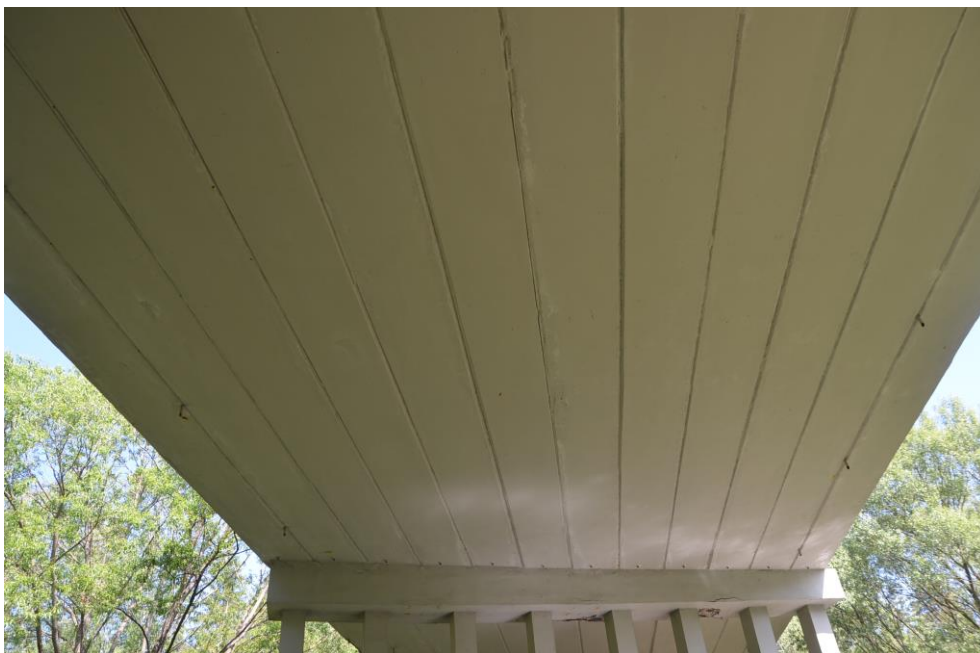
Obr.F32-88 **Podhled 1. poloviny 3. pole. Pohled proti směru staničení (k Jihlavě) a vzhůru,**

- světlé skvrny na návodní straně (na obr. vpravo) je odraz hladiny,
- ostatní, viz obr. F32-89.

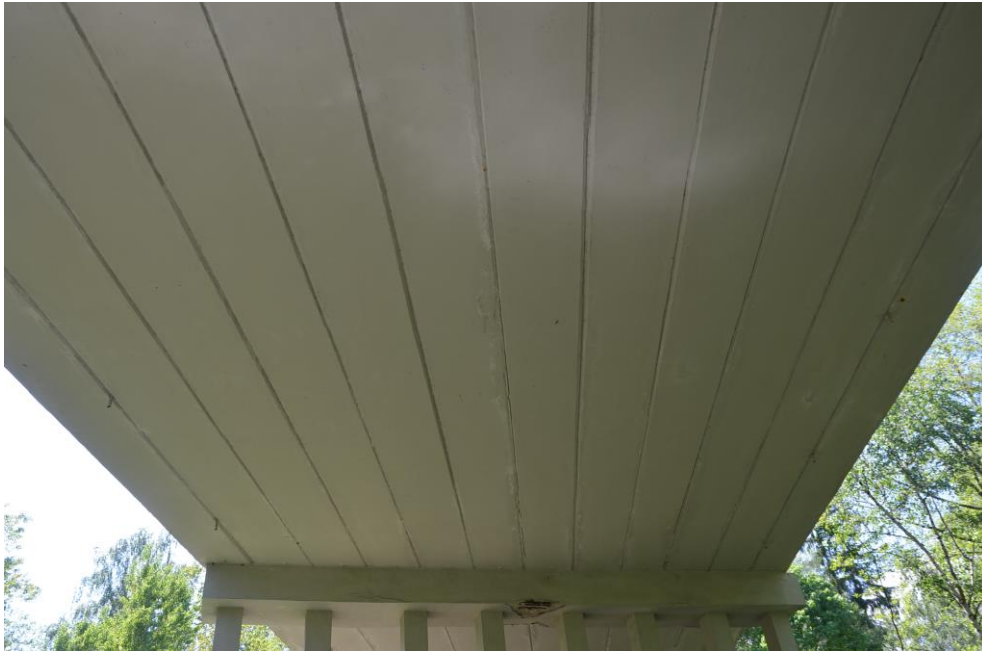
Obr.F32-89 **Podhled 2. poloviny 3. pole. Pohled ve směru staničení (k Pelhřimovu) a vzhůru,**

- na podhled nezatéká. U některých podélných spár, většinou na okrajích se ale vyskytují světlé stopy po zatečení v minulosti. Výjimečně i uprostřed NK. Hydroizolace je odvodněna trubičkami ve spárách mezi dvěma krajními nosníky. Dutiny truhlíkových nosníků jsou na nižších i vyšších koncích opatřeny odvodňovacími otvory s okapovými trubičkami. Na nižších koncích, tedy v 12 případech, byly kontrolovány. Jsou průchodné. Inkrustace se nevyskytují. Stopy po zatékání do kabelových kanálků nebyly pozorovány,
- betonářská výztuž koroduje ojediněle v místech, kde tenká sanace, neodstraněná koroze dřívější nebo obojí.

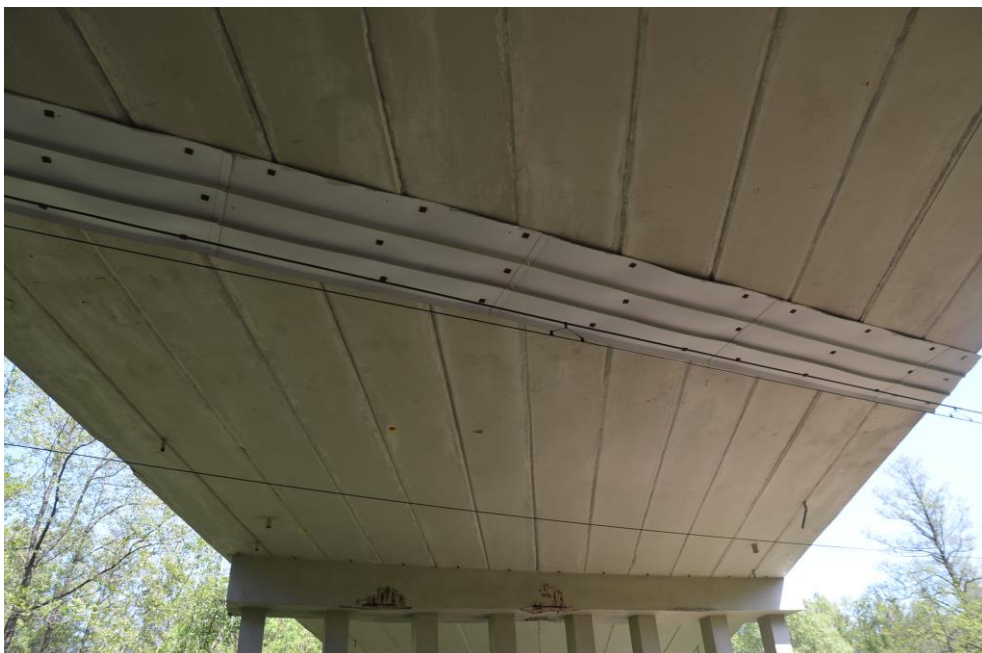
Obr.F32-90 **Podhled 1. poloviny 4. pole. Pohled proti směru staničení (k Jihlavě) a vzhůru,**

- ostatní, viz obr. F32-91.
