DIAGNOSTICKÝ PRŮZKUM

silničního mostu ev.č. 602-044 přes řeku Jihlavu, trať SŽDC Jihlava-
Veselí nad Lužnicí na silnici II/602 u obce Dvorce u Jihlavy

most Dvorce

ev.č. 602-044

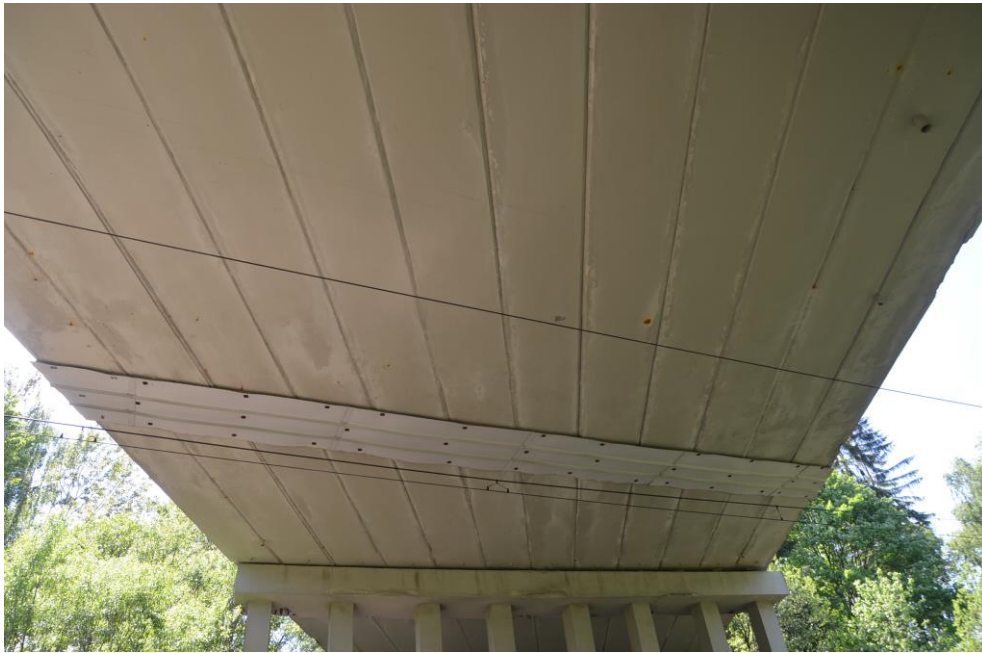
Obr.F32-91 **Podhled 2. poloviny 4. pole. Pohled ve směru staničení (k Pelhřimovu) a vzhůru,**

- na podhled nezatéká. U některých podélných spár, většinou na okrajích se ale vyskytují světlé stopy po zatečení v minulosti. Výjimečně i uprostřed NK. Hydroizolace je odvodněna trubičkami ve spárách mezi dvěma krajními nosníky. Dutiny truhlíkových nosníků jsou na nižších i vyšších koncích opatřeny odvodňovacími otvory s okapovými trubičkami. Na nižších koncích, tedy v 12 případech, byly kontrolovány. Jsou průchodné. Inkrustace se nevyskytují. Stopy po zatékání do kabelových kanálků nebyly pozorovány,
- betonářská výztuž koroduje ojediněle v místech, kde tenká sanace, neodstraněná koroze dřívější nebo obojí.

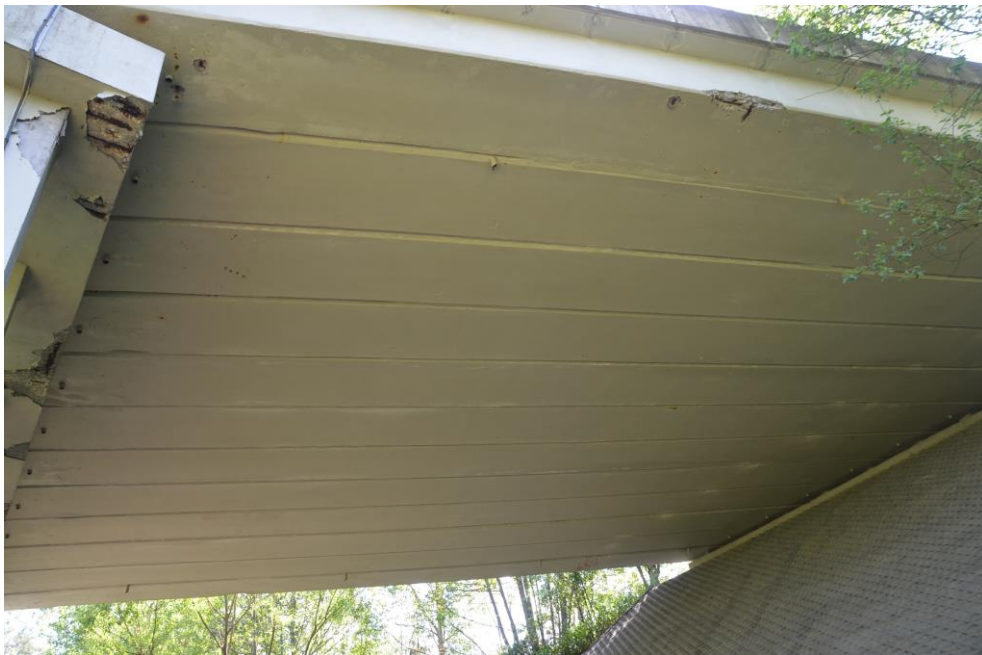
Obr.F32-92 **Podhled 5. pole. Pohled od pravého konce 5. podpěry diagonálně doleva (proti vodě), ve směru staničení (k Pelhřimovu) a vzhůru,**

- ostatní, viz obr. F32-85.

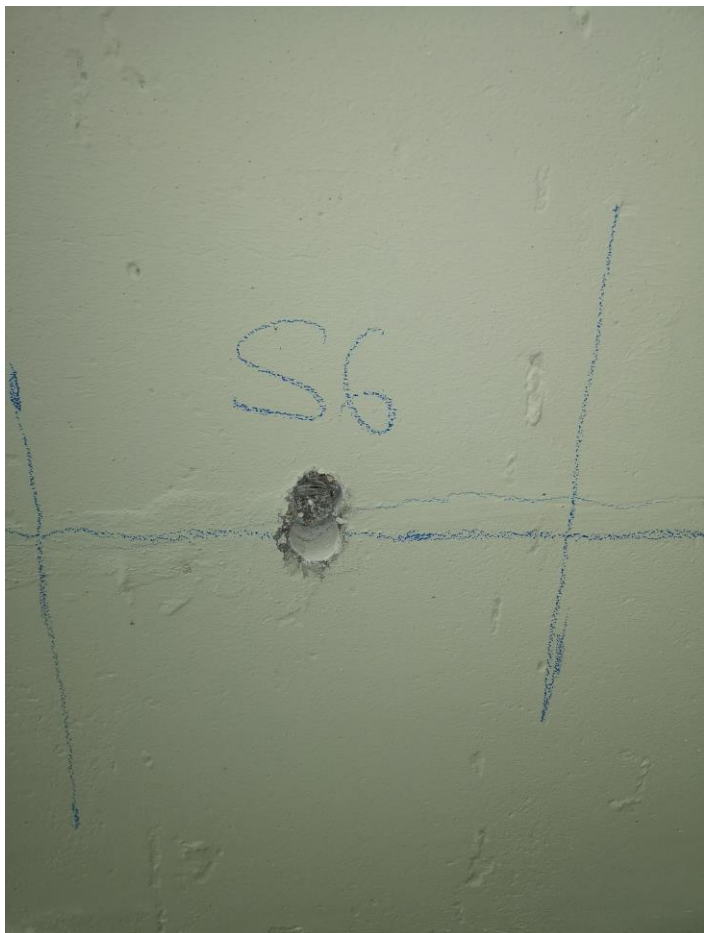
Obr.F32-93

Umístění sondy S 6 ke kabelovému kanálku ve 4. nosníku v 1. poli, 4000 mm za 1. podpěrrou. Pohled doprava (po vodě) a vzhůru,

- sonda provedena do podhledu nosníku v místě se stopami po zapravení staré podélné trhliny pod sanací, beze stop po zatékání,
- viz obr. F32-94.

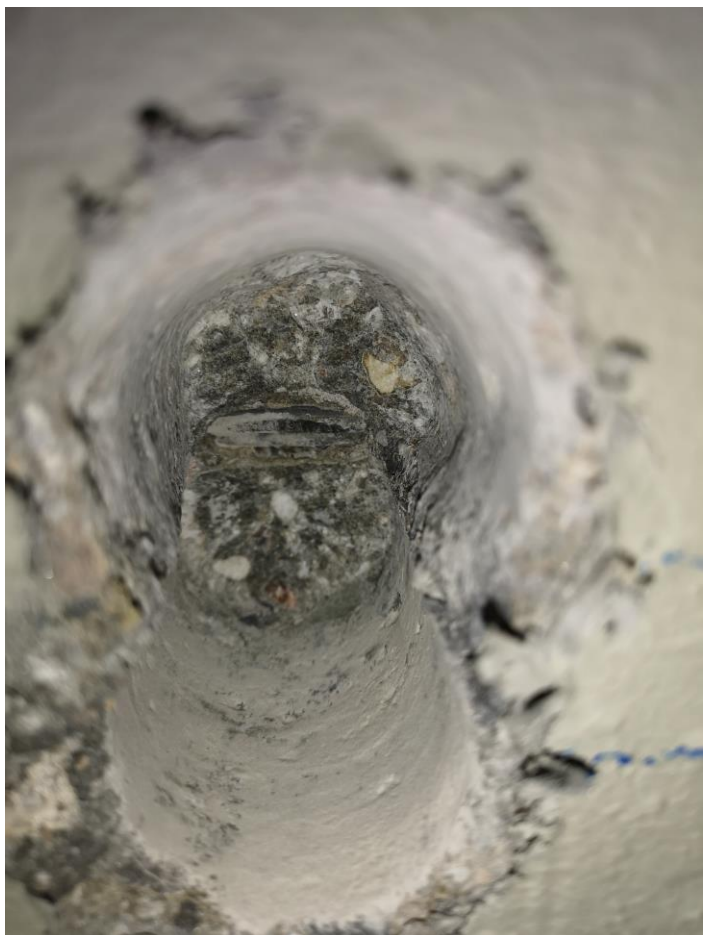
Obr.F32-94

Sonda S 6. Detail, viz obr. F32-93,

- odhalený kabelový kanálek není tvořen trubkou SANDRIK. Je dobře zainjektovaný, injektážní malta je suchá. Přestože zatékání/prolínání vody do něj způsobilo v minulosti trhlínu v krycích vrstvách je kabel bez koroze,
- jeho krytí v sondě je 60 mm.

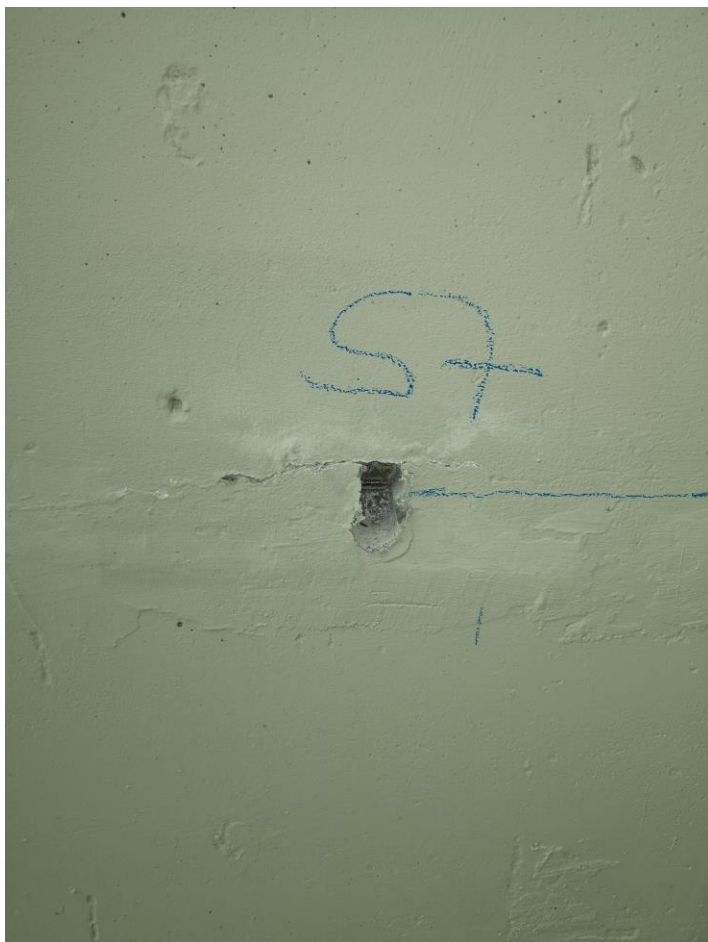
Obr.F32-95

Umístění sondy S 7 ke kabelovému kanálku v 5. nosníku v 1. poli, 4500 mm za 1. podpěrrou. Pohled doprava (po vodě) a vzhůru,

- sonda provedena do podhledu nosníku v místě se stopami po zapravení staré podélné trhliny pod sanací a nepatrnými novými stopami po zatečení
- viz obr. F32-96.

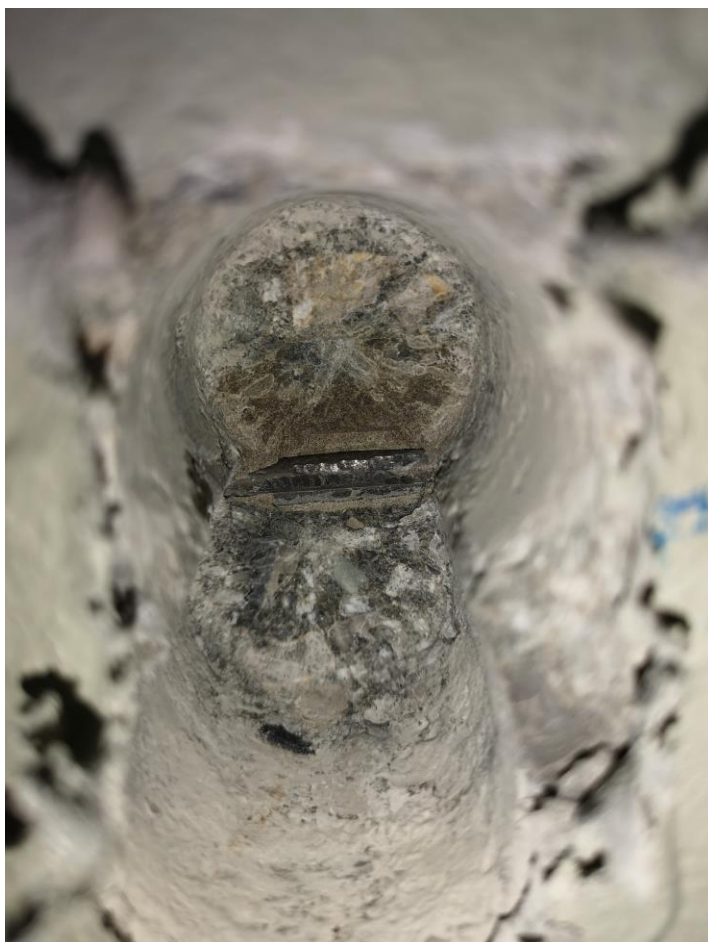
Obr.F32-96

Sonda S 7. Detail, viz obr. F32-95,

- odhalený kabelový kanálek není tvořen trubkou SANDRIK. Je dobře zainjektovaný, injektážní malta je suchá. Přestože zatékání/prolínání vody do něj způsobilo v minulosti trhlinu v krycích vrstvách je kabel bez koroze,
- jeho krytí v sondě je 42 mm.

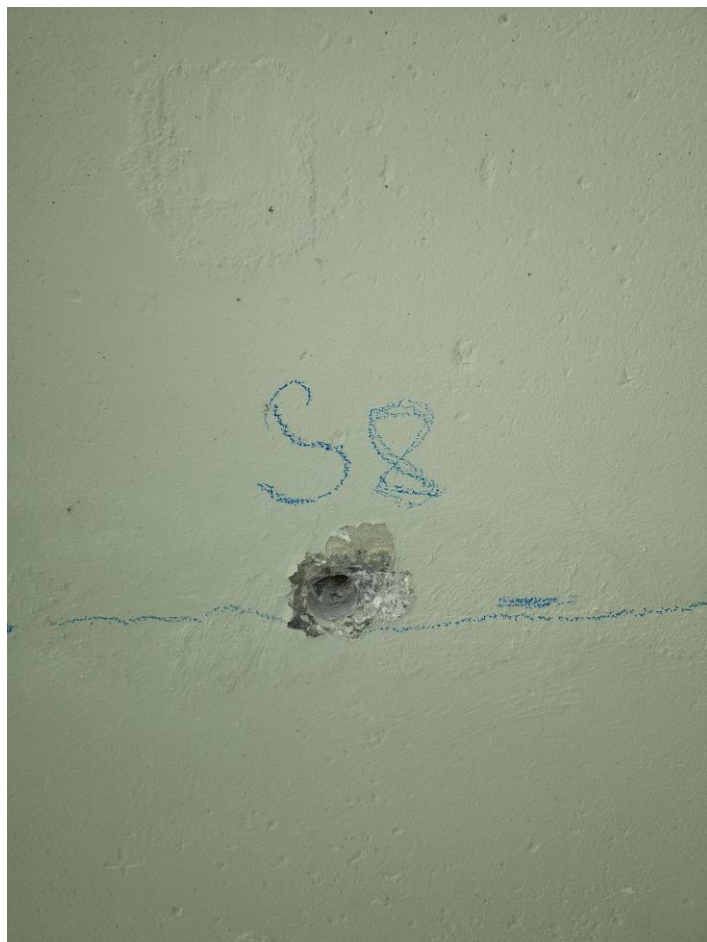
Obr.F32-97

Umístění sondy S 8 ke kabelovému kanálku v 7. nosníku v 1. poli, 4000 mm za 1. podpěrrou. Pohled doprava (po vodě) a vzhůru,

- sonda provedena do podhledu nosníku v místě se stopami po zapravení staré podélné trhliny pod sanací, beze stop po zatékání,
- viz obr. F32-98.

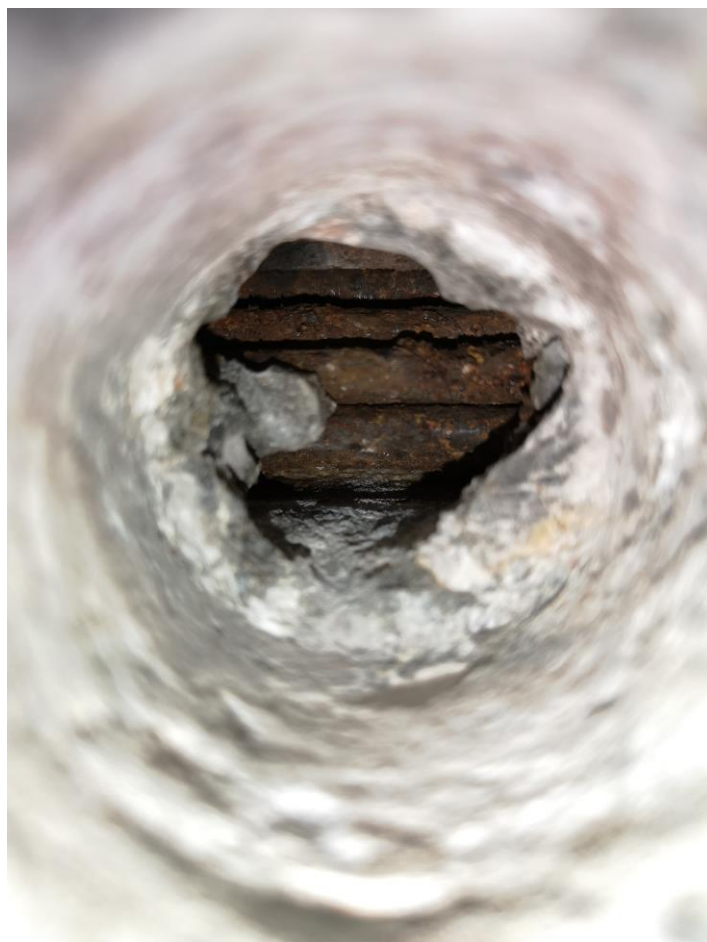
Obr.F32-98

Sonda S 8. Detail, viz obr. F32-97,

- odhalený kabelový kanálek není tvořen trubicí SANDRIK. Není zainjektovaný. Kabel je vlhký, silně korodovaný s oslabením asi o 20 %.
- jeho krytí v sondě je 64 mm.

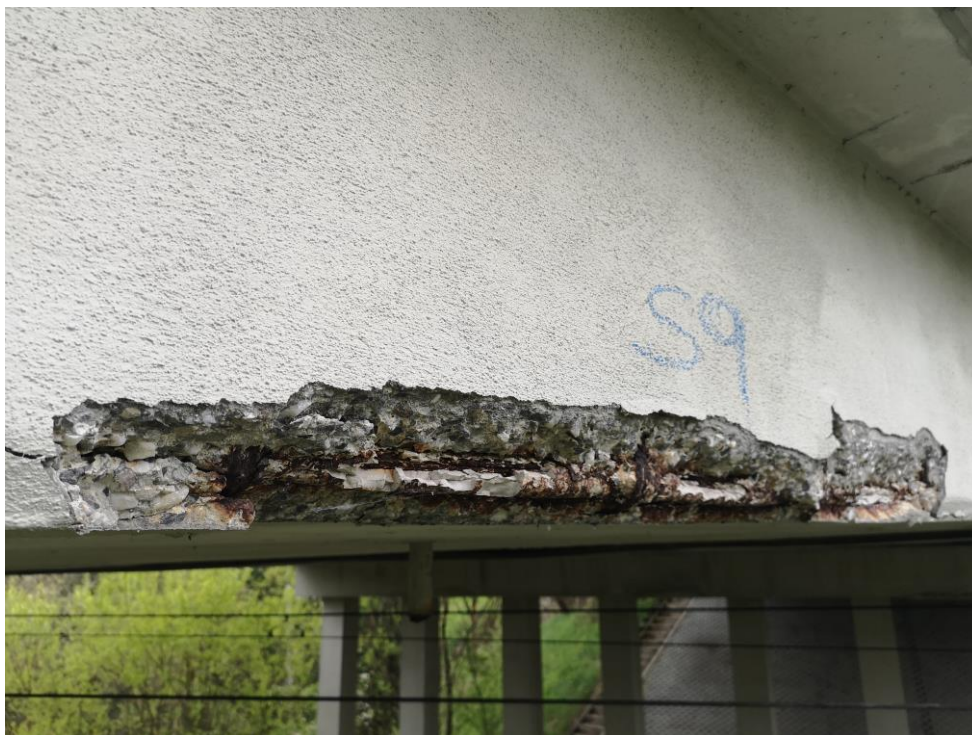
Obr.F32-99 Sonda S 9. Vnější dolní hrana 12.nosníku ve 4.poli asi 4000 mm za lícem 4. podpěry. Pohled zprava doleva (proti vodě) a ve směru staničení (k Pelhřimovu),

- kabelový kanálek tvořený trubicí SANDRIK byl zainjektován. Po dlouhodobém zatékání směrem od kotvy na čele nosníku a přes okolní porézní betonu (již před opravou po r. 1999) zkorodoval SANDRIK, injektážní malta ztratila svoje pasivační vlastnosti a umožnila kabelu korozi. Zplodiny koroze pak odtrhaly krycí vrstvy a obnažily kabel. Výztuž nyní může volně korodovat,
- dole pod bílou injektážní maltou korozivní zbytek trubky SANDRIK, prameny kabelu přitisknuté ke stropu kanálku oslabeny asi o 40 %.

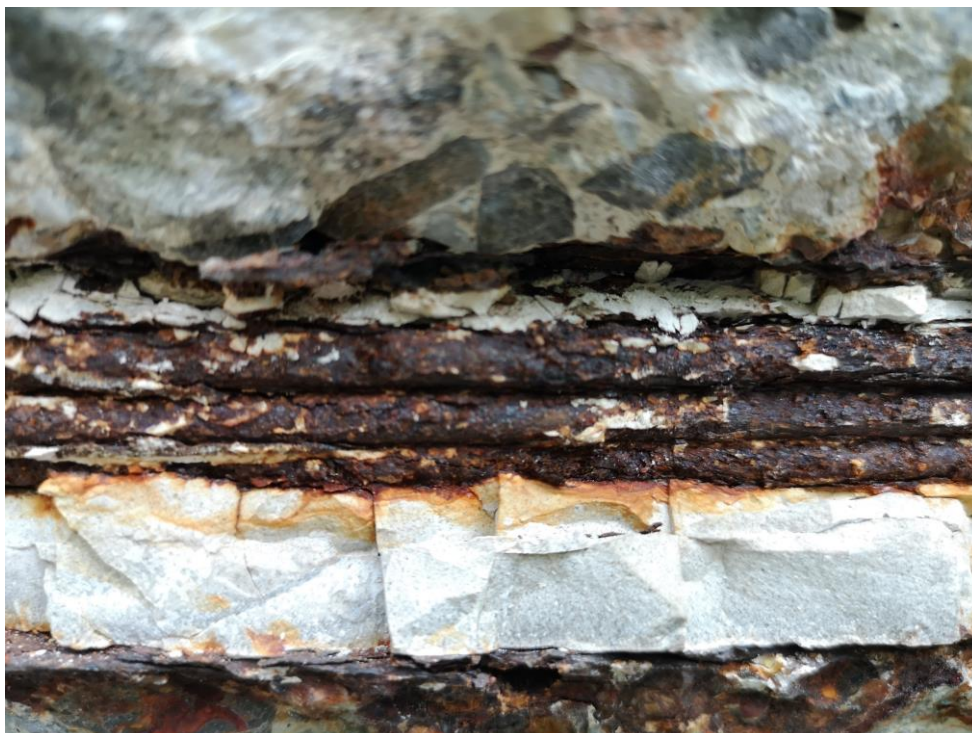
Obr.F32-100 Sonda S 9. Detail z levé části odtrhu, obr. F32-99.

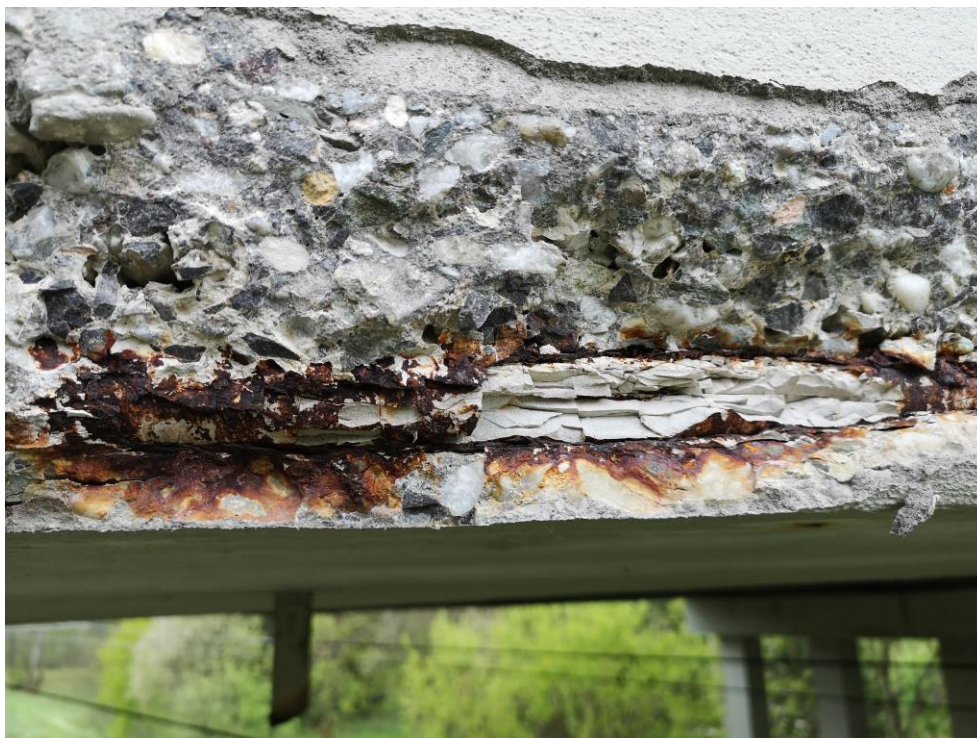
Obr.F32-101 Sonda S 9. Detail z pravé části odtrhu, obr. F32-99.

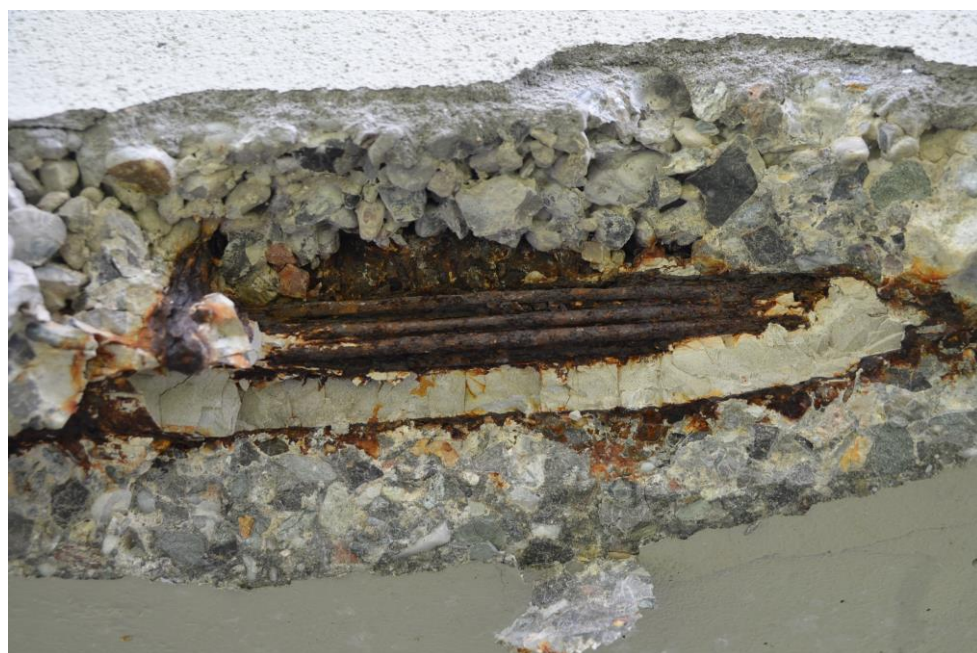
Obr.F32-102 Sonda S 11. Vnější dolní hrana 12.nosníku v 1.poli asi 4000 mm za lícem 1. podpěry. Pohled zprava doleva (proti vodě),

- kabelový kanálek tvořený trubkou SANDRIK byl zainjektován. Po dlouhodobém zatékání směrem od kotvy na čele nosníku a přes okolní porézní betonu (již před opravou po r. 1999) zkorodoval SANDRIK, injektážní malta ztratila svoje pasivační vlastnosti a umožnila kabelu korozi. Zplodiny koroze pak odtrhaly krycí vrstvy a obnažily kabel. Výztuž nyní může volně korodovat,
- dole pod bílou injektážní maltou korozivní zbytek trubky SANDRIK, prameny kabelu přitisknuté ke stropu kanálku oslabeny asi o 40 %,
 - za obnaženým kabelem se v těsné blízkosti vyskytuje další kabel v korodované SANDRIK trubce.

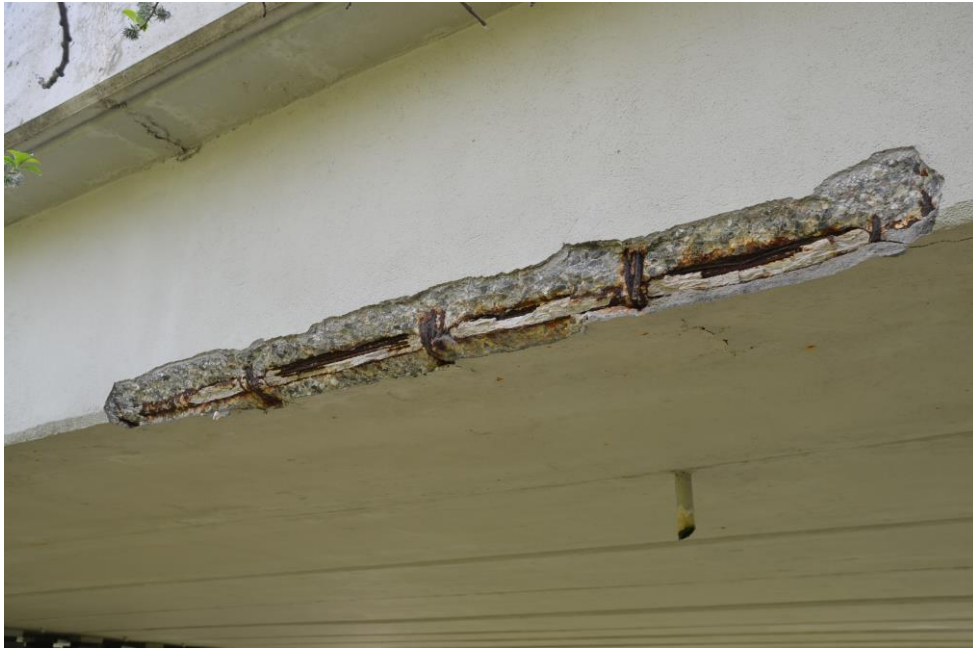
Obr.F32-103 Sonda S 12. Vnější dolní hrana 12.nosníku před první třetinou 2. pole. Pohled proti směru staničení (k Jihlavě) a zprava doleva (proti vodě),

- kabelový kanálek tvořený trubkou SANDRIK byl zainjektován. Po dlouhodobém zatékání směrem od kotvy na čele nosníku a přes okolní porézní betonu (již před opravou po r. 1999) zkorodoval SANDRIK, injektážní malta ztratila svoje pasivační vlastnosti a umožnila kabelu korozi. Zplodiny koroze pak odtrhaly krycí vrstvy a obnažily kabel ve velké délce. Výztuž nyní může volně korodovat,
- dole pod bílou injektážní maltou korozivní zbytek trubky SANDRIK, prameny kabelu přitisknuté ke stropu kanálku oslabeny asi o 40 %.

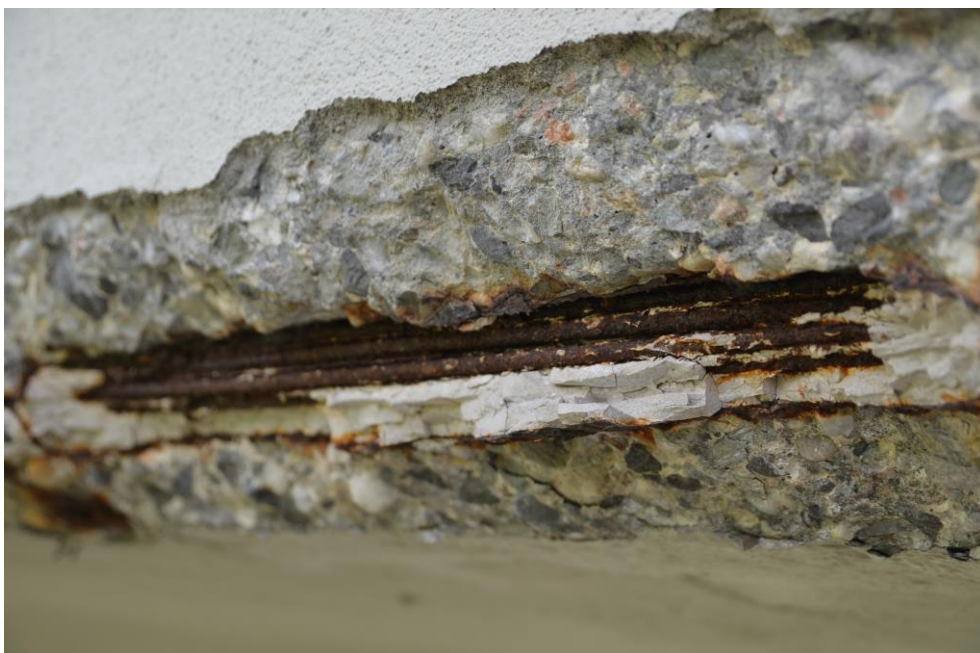
Obr.F32-104 Sonda S 12. Detail levé části odtrhu, obr. F32-103.

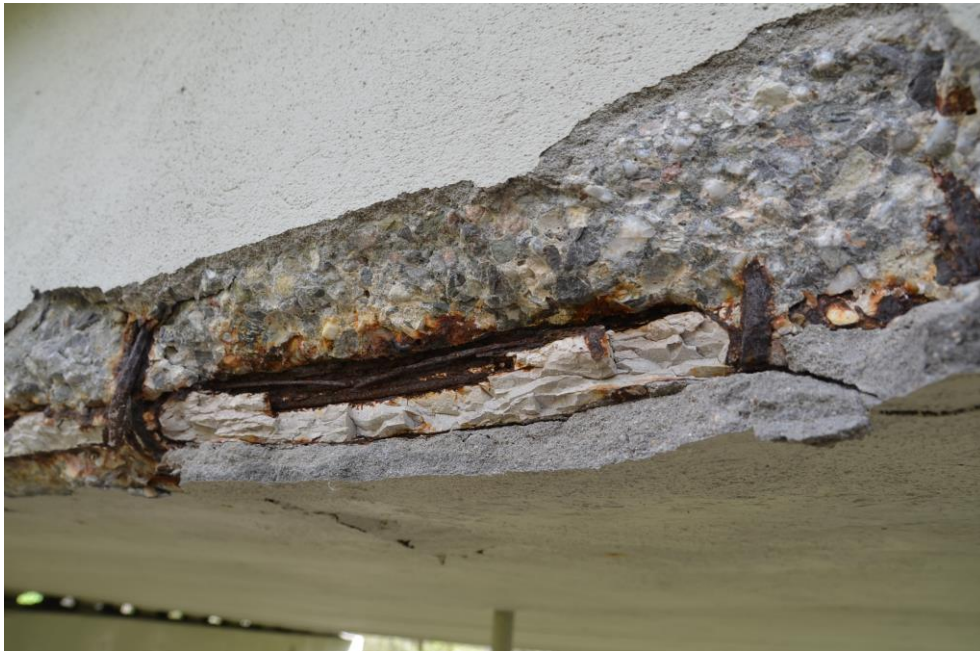
Obr.F32-105 Sonda S 12. Detail pravé části odtrhu, obr. F32-103.

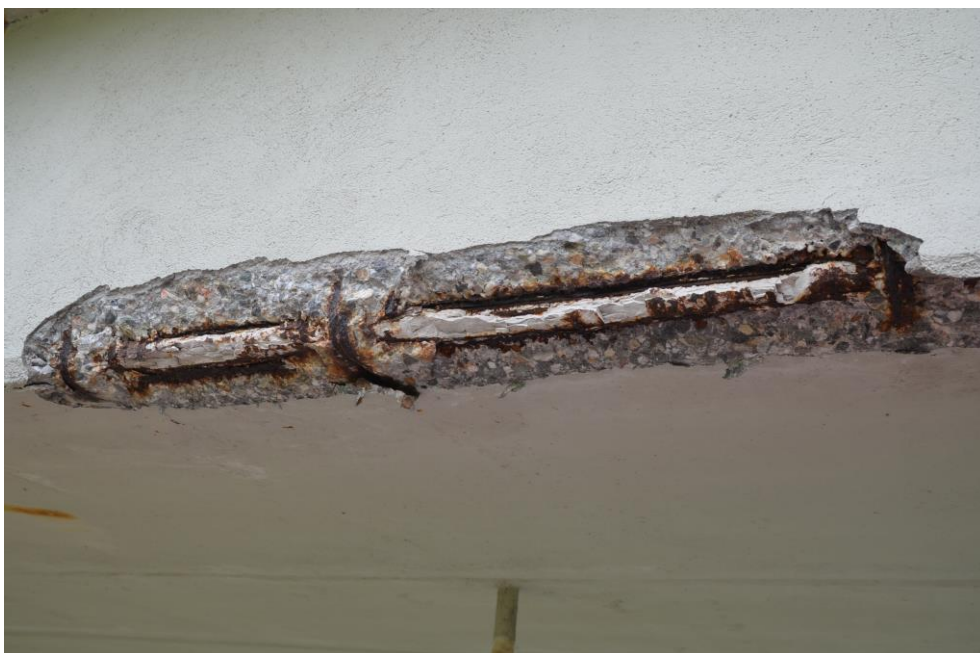
Obr.F32-106 Sonda S 13. Vnější dolní hrana 12.nosníku před třetí čtvrtinou 2. pole. Pohled proti směru staničení (k Jihlavě) a zprava doleva (proti vodě),

- kabelový kanálek tvořený trubicí SANDRIK byl zainjektován. Po dlouhodobém zatékání směrem od kotvy na čele nosníku a přes okolní porézní betonu (již před opravou po r. 1999) zkorodoval SANDRIK, injektážní malta ztratila svoje pasivační vlastnosti a umožnila kabelu korozi. Zplodiny koroze pak odtrhaly krycí vrstvy a obnažily kabel ve velké délce. Výztuž nyní může volně korodovat,
- dole pod bílou injektážní maltou korozivní zbytek trubky SANDRIK, prameny kabelu přitisknuté ke stropu kanálku oslabeny asi o 40 %.

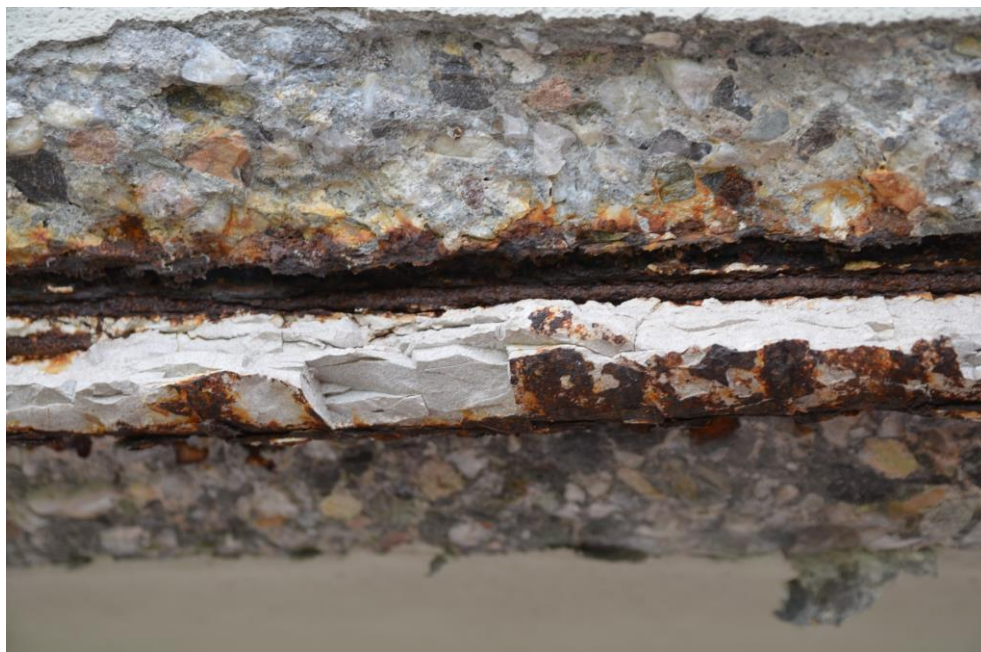
Obr.F32-108 **Sonda S 13. Detail pravé části odtrhu, obr. F32-106,**
 - v této části je opadaná jak zkorodovaná část trubky SANDRIK, tak i
 část injektážní malty. V horní části je již možné vidět korodované
 prameny předpjatého kabelu. Jsou oslabeny asi o 30 %.

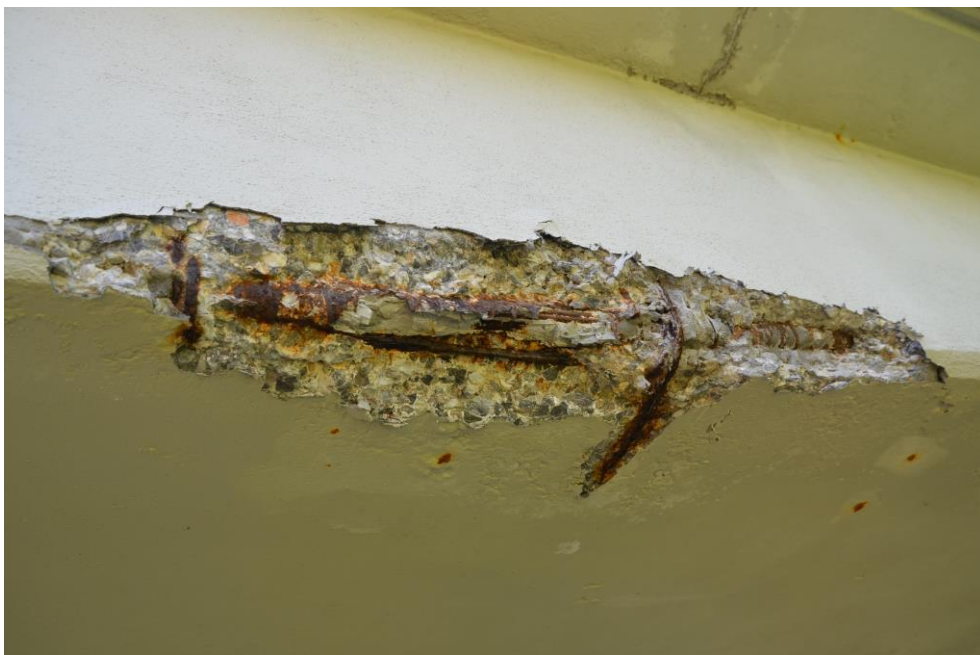
Obr.F32-109 **Sonda S 14. Vnější dolní hrana 12.nosníku před polovinou 5. pole. Pohled zprava doleva (proti vodě) a ve směru staničení (k Pelhřimovu),**

- kabelový kanálek tvořený trubicí SANDRIK byl zainjektován. Po dlouhodobém zatékání směrem od kotvy na čele nosníku a přes okolní porézní betonu (již před opravou po r. 1999) zkorodoval SANDRIK, injektážní malta ztratila svoje pasivační vlastnosti a umožnila kabelu korozi. Zplodiny koroze pak odtrhaly krycí vrstvy a obnažily kabel ve velké délce. Výztuž nyní může volně korodovat,
- dole pod šedou injektážní maltou korozivní zbytek trubky SANDRIK, prameny kabelu přitisknuté ke stropu kanálku oslabeny asi o 30 %.

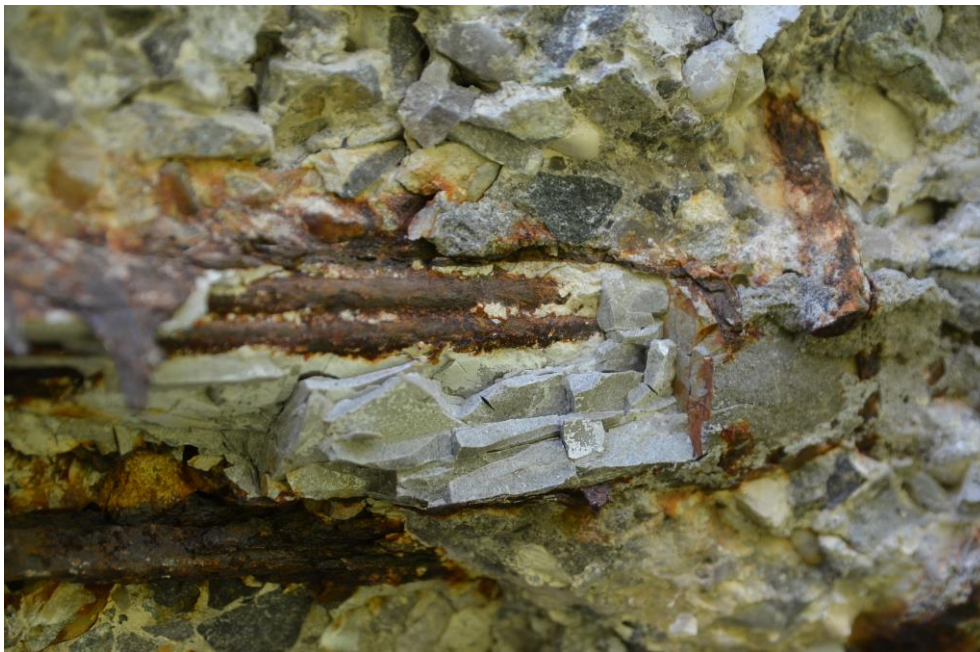
Obr.F32-110 **Sonda S 14. Detail levé části odtrhu, obr. F32-109,**

- v této části je opadaná jak zkorodovaná část trubky SANDRIK, tak i část injektážní malty. V horní části je již možné vidět korodované prameny předpjatého kabelu. Jsou oslabeny asi o 30 %.

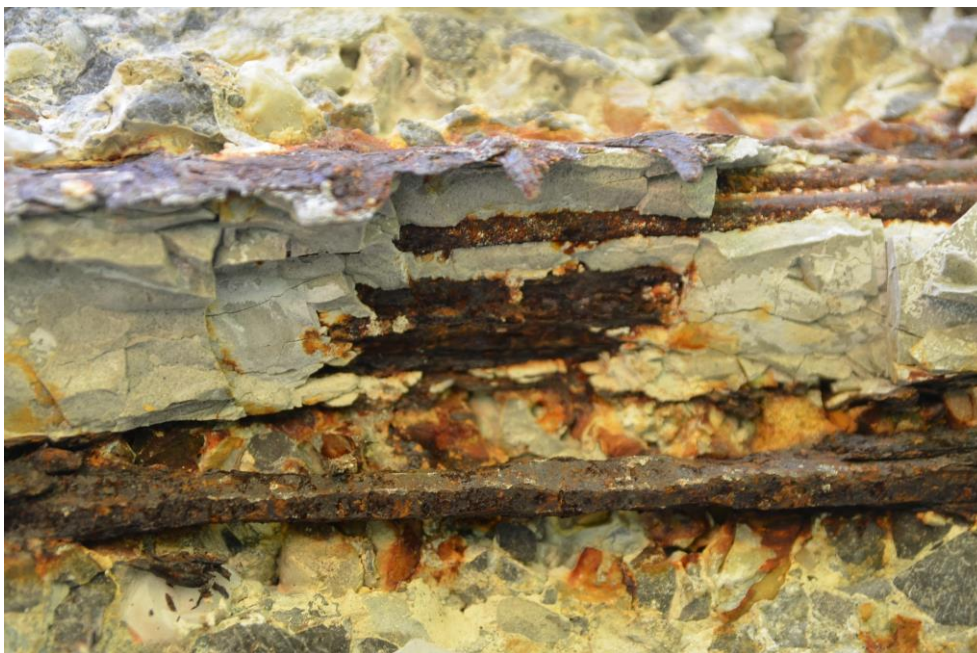
Obr.F32-111 **Sonda S 14. Detail pravé části odtrhu, obr. F32-109,**

- v této části je opadaná jak zkorodovaná část trubky SANDRIK, tak i část injektážní malty. V horní části je již možné vidět zkorodované prameny předpjatého kabelu. Jsou oslabeny asi o 30 %,
 - pod zkorodovanou trubkou SANDRIK je zkorodovaná betonářská vložka.

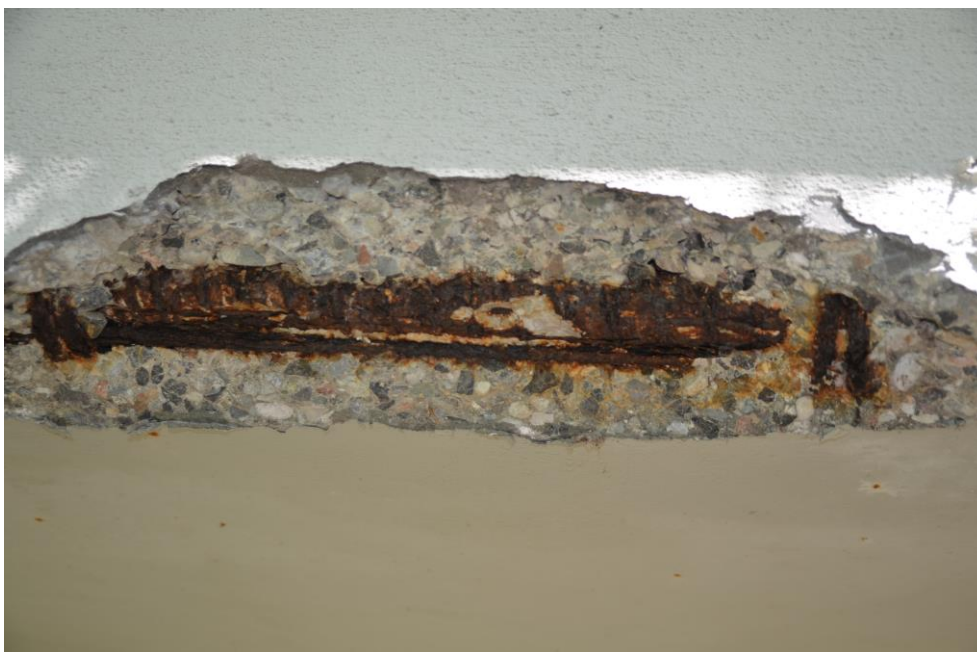
Obr.F32-112 **Sonda S 15. Vnější dolní hrana 1.nosníku před polovinou 5. pole. Pohled zprava doleva (proti vodě) a ve směru staničení (k Pelhřimovu),**

- kabelový kanálek tvořený trubkou SANDRIK je zainjektován. Po dlouhodobém zatékání směrem od kotvy na čele nosníku a přes okolní porézní betonu (již před opravou po r. 1999) zkorodoval SANDRIK, injektážní malta ztratila svoje pasivační vlastnosti a umožnila kabelu korozi. Zplodiny koroze pak odtrhaly krycí vrstvy, ale zatím neobnažily vlastní prameny kabelu. O korozi výztuže nemohou být pochyby, ani o procentu oslabení, které se bude blížit výše uvedeným hodnotám,
 - pod zkorodovanou trubkou SANDRIK je zkorodovaná betonářská vložka.

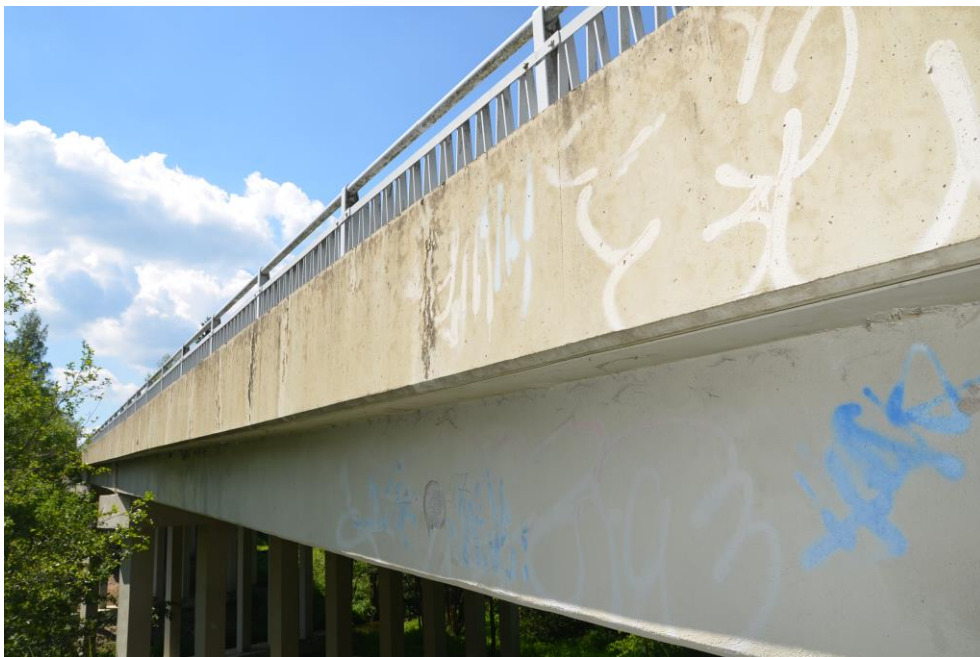
Obr.F32-113 **Levá, návodní fasáda mostu. Pohled od levého křídla 1. podpěry ve směru staničení (k Pelhřimovu,**

- pohledu na celou fasádu brání její délka a blízké stromy,
- nosníky jsou jen nevýznamně nadvýšeny. Chybějící podélný výstupek k vytvoření betonové hmoždinky podélné spáry a chybějící nálitek v oblasti uložení ohrožuje informaci, že se jedná o nosníky KA-61. Skladěbná délka 16,60 ale jasně ukazuje na KA-61,
- na fasádu zatéká přes římsy a zpod říms nepatrně. Přes hydroizolaci neprokazatelně, smršťovacími trhlinami říms viditelně, více v oblasti dilatační spáry. Znečistění sprejerskými kresbami je malé,
- ocelové zábradelní svodidlo je korodované jen na 10 % svého povrchu.

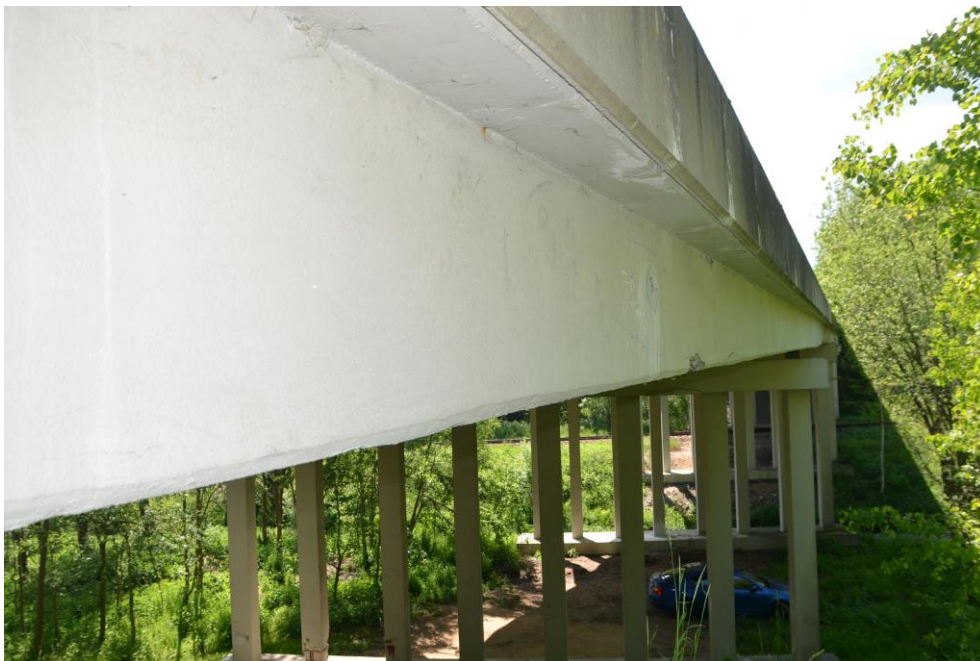
Obr.F32-114 **Pravá, povodní fasáda mostu. Pohled od pravého křídla 1. podpěry ve směru staničení (k Pelhřimovu),**

- dolní vnější hrana krajního, 12. nosníku je v každém poli postižena minimálně v jednom místě obnažením a korozi předpjaté výztuže,
- až na korozi zábradlí, viz obr. F32-113.

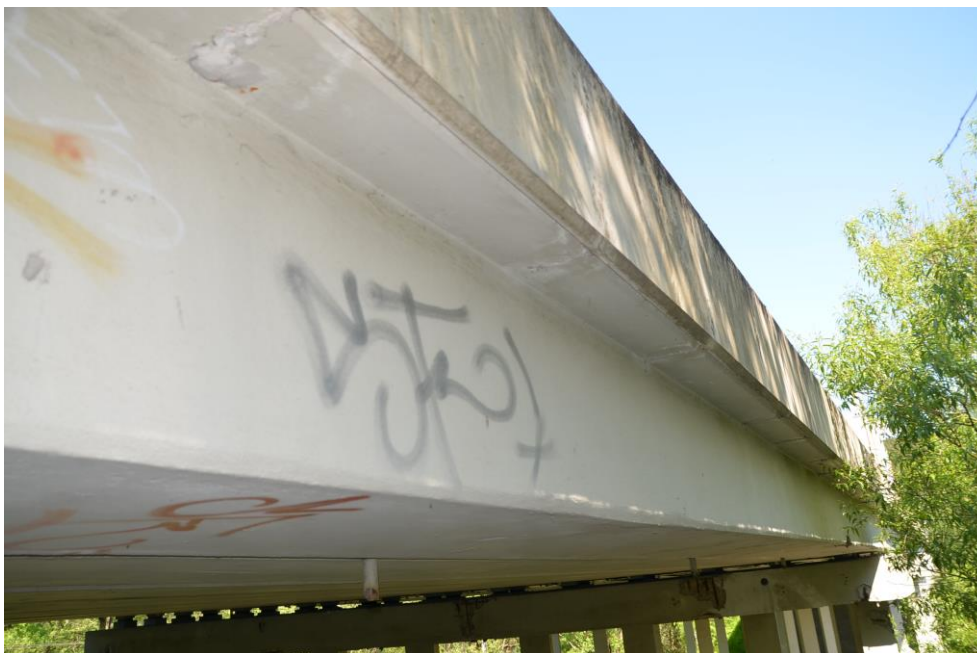
Obr.F32-115 **Levá, návodní fasáda mostu. Pohled od levého křídla 6. podpěry proti směru staničení (k Jihlavě,**

- pohledu na celou fasádu brání její délka a blízké stromy,
- nosníky jsou jen nevýznamně nadvýšeny. Chybějící podélný výstupek k vytvoření betonové hmoždinky podélné spáry a chybějící nálitek v oblasti uložení ohrožuje informaci, že se jedná o nosníky KA-61. Skladbová délka 16,60 ale jasně ukazuje na KA-61,
- na fasádu zatéká přes římsy a zpod říms nepatrně. Přes hydroizolaci neprokazatelně, smršťovacími trhlinami říms viditelně, více v oblasti dilatační spáry. Znečistění sprejerskými kresbami je malé.

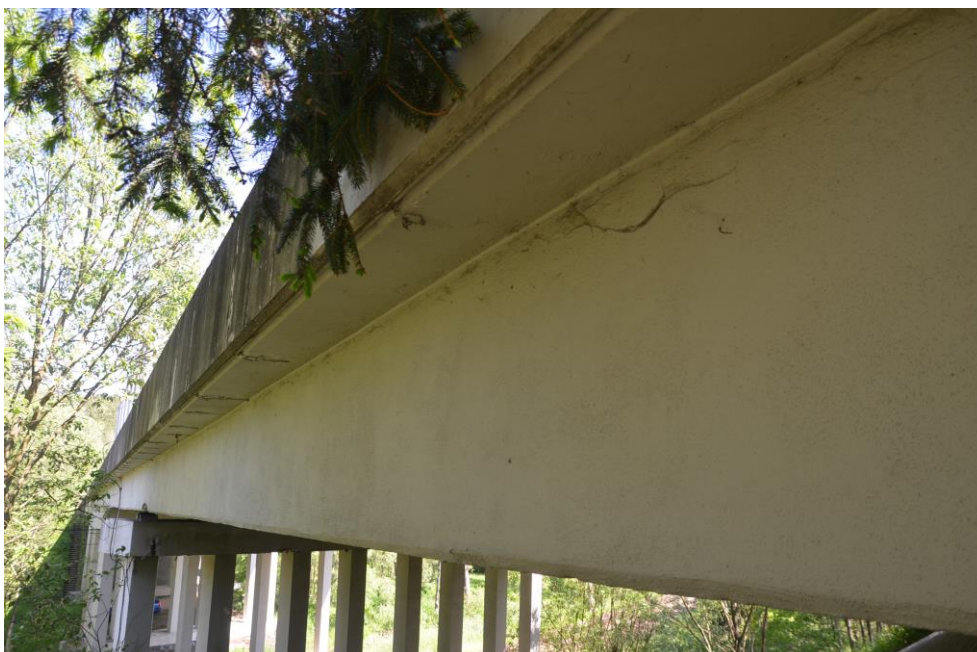
Obr.F32-116 **Pravá, povodní fasáda mostu. Pohled od pravého křídla 6. podpěry proti směru staničení (k Jihlavě),**

- dolní vnější hrana krajního, 12. nosníku je v každém poli postižena minimálně v jednom místě obnažením a korozí předpjaté výztuže,
- ostatní viz obr. F32-115.

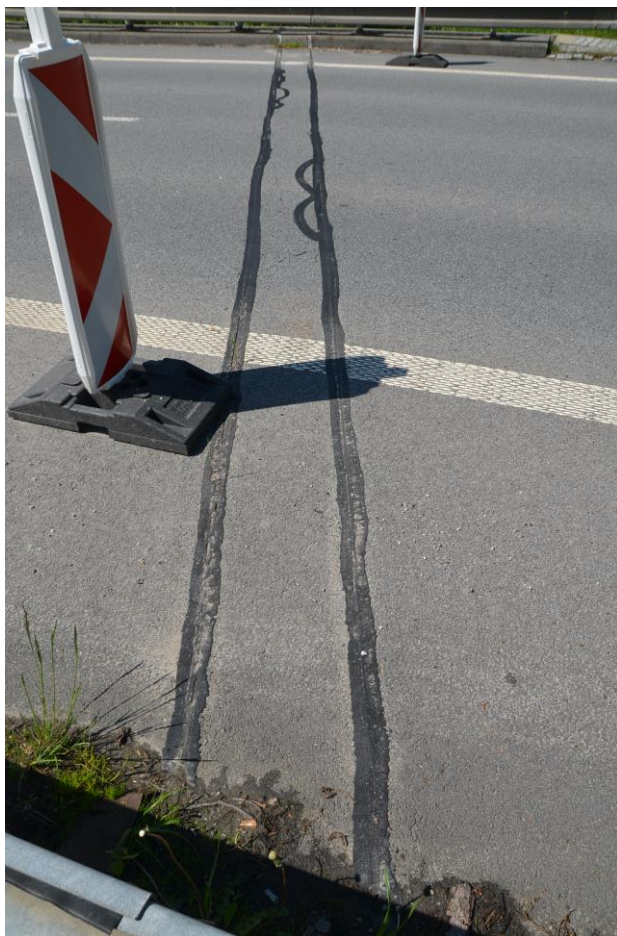
Obr.F32-117

Mostní závěr ve vozovce nad 1. podpěrrou, jihlavskou opěrou. Pohled zleva doprava (po vodě) a dolů,

- MZ byl v minulosti realizován pravděpodobně jako elastický (EMZ) v současnosti jako podpovrchový, možná vznikl živelně při souvislé opravě přilehlého úseku silnice. V současnosti, je jeho kryt proveden ze stejného (tvrdého) kameniva obaleného asfaltem, jako kryt vozovky v okolí (AB) se dvěma proříznutými spárami, které nemohou bez poškození přenést potřebné dilatace mostu,
- v řezaných spárách vyplněných dobře asfaltem, modifikovaným termoplastickým kaučukem, trhliny (místy i v lemuícím AB), místy opravované, kterými proniká voda do konstrukce.

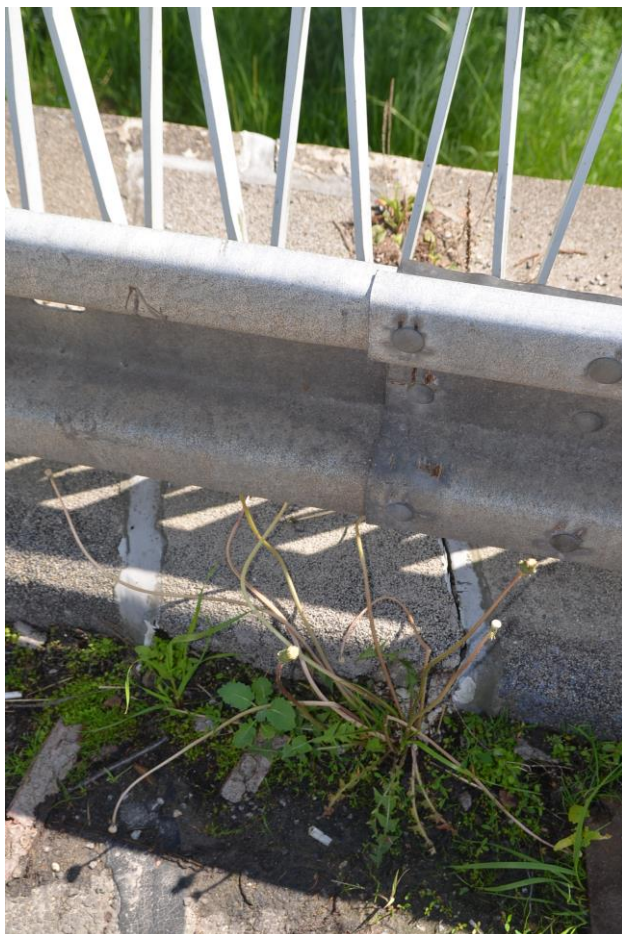
Obr.F32-118

Mostní závěr v levém odrazném proužku/římse nad 1. podpěrou, jihlavskou opěrou. Pohled zprava doleva (proti vodě) a dolů,

- v betonových odrazných proužcích je MZ řešen dvěma spárami spojujícími se před lícem římse ve spáru jednu. Prostor mezi spárami vyplňuje „plovoucí“ betonová deska,
- v spárách trhliny, místy opravované, kterými proniká voda do konstrukce,
- v trhlinách dobře zásobených vodou vzrůst vegetace,
- svodnice v tomto místě vstupu bludných proudů na most stykovány přes izolační černou podložku, madla přes gumový náter.

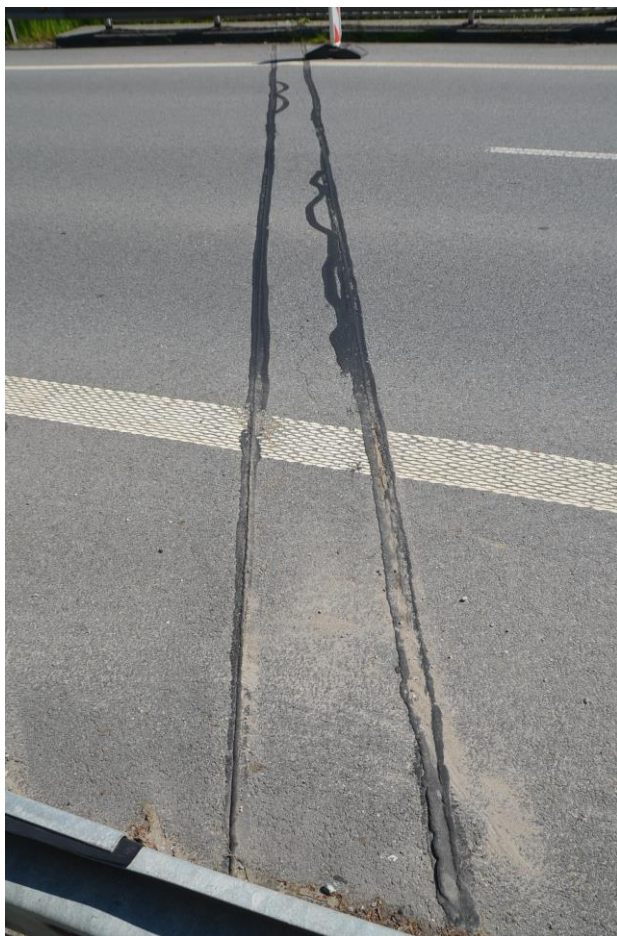
Obr.F32-119

Mostní závěr ve vozovce nad 1. podpěrou, jihlavskou opěrou. Pohled zprava doleva (proti vodě) a dolů,

- MZ byl v minulosti realizován pravděpodobně jako elastický (EMZ) v současnosti jako podpovrchový, možná vznikl živelně při souvislé opravě přilehlého úseku silnice. V současnosti, je jeho kryt proveden ze stejného (tvrdého) kameniva obaleného asfaltem, jako kryt vozovky v okolí (AB) se dvěma proříznutými spárami, které nemohou bez poškození přenést potřebné dilatace mostu,
- v řezaných spárách vyplněných dobře asfaltem, modifikovaným termoplastickým kaučukem, trhliny (místy i v lemuujícím AB), místy opravované, kterými proniká voda do konstrukce.

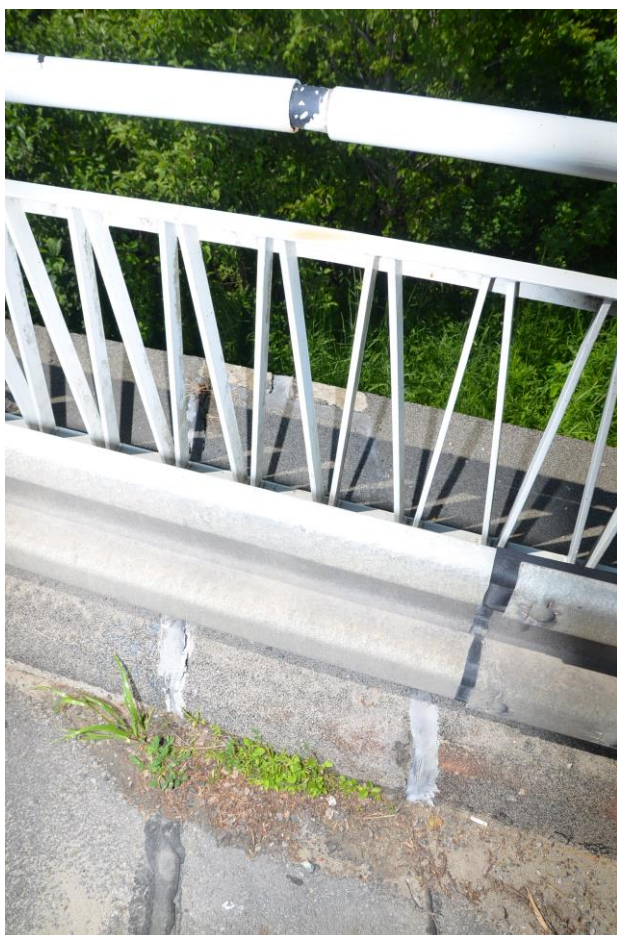
Obr.F32-120

Mostní závěr v pravém odrazném proužku/římse nad 1. podpěrou, jihlavskou opěrou. Pohled zleva doprava (po vodě) a dolů,

- v betonových odrazných proužcích je MZ řešen dvěma spárami spojujícími se před lícem římse ve spáru jednu. Prostor mezi spárami vyplňuje „plovoucí“ betonová deska,
- v spárách trhliny, místy opravované, kterými proniká voda do konstrukce,
- v trhlínách dobře zásobených vodou vzrůst vegetace,
- svodnice v tomto místě vstupu bludných proudů na most stykované přes izolační černou podložku, madla přes gumový náteř.

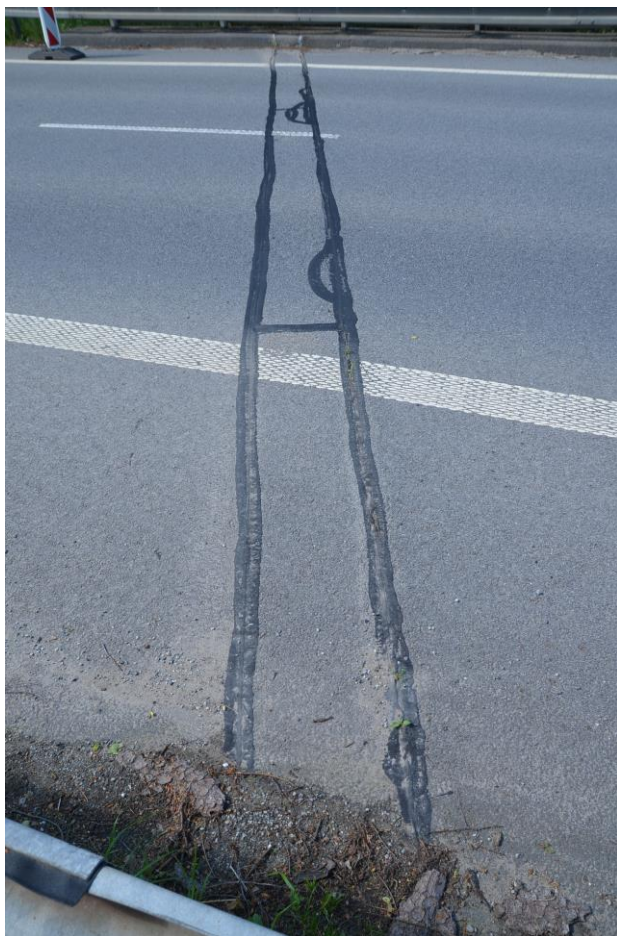
Obr.F32-121

Mostní závěr ve vozovce nad 6. podpěrou, pelhřimovskou opěrou. Pohled zleva doprava (po vodě) a dolů,

- MZ byl v minulosti realizován pravděpodobně jako elastický (EMZ) v současnosti jako podpovrchový, možná vznikl živelně při souvislé opravě přilehlého úseku silnice. V současnosti, je jeho kryt proveden ze stejného (tvrdého) kameniva obaleného asfaltem, jako kryt vozovky v okolí (AB) se dvěma proříznutými spárami, které nemohou bez poškození přenést potřebné dilatace mostu,
- v řezaných spárách vyplněných dobře asfaltem, modifikovaným termoplastickým kaučukem, trhliny (místy i v lemuujícím AB), místy opravované, kterými proniká voda do konstrukce.
