DIAGNOSTICKÝ PRŮZKUM

silničního mostu ev.č. 602-044 přes řeku Jihlavu, trať SŽDC Jihlava-
Veselí nad Lužnicí na silnici II/602 u obce Dvorce u Jihlavy

most Dvorce

ev.č. 602-044

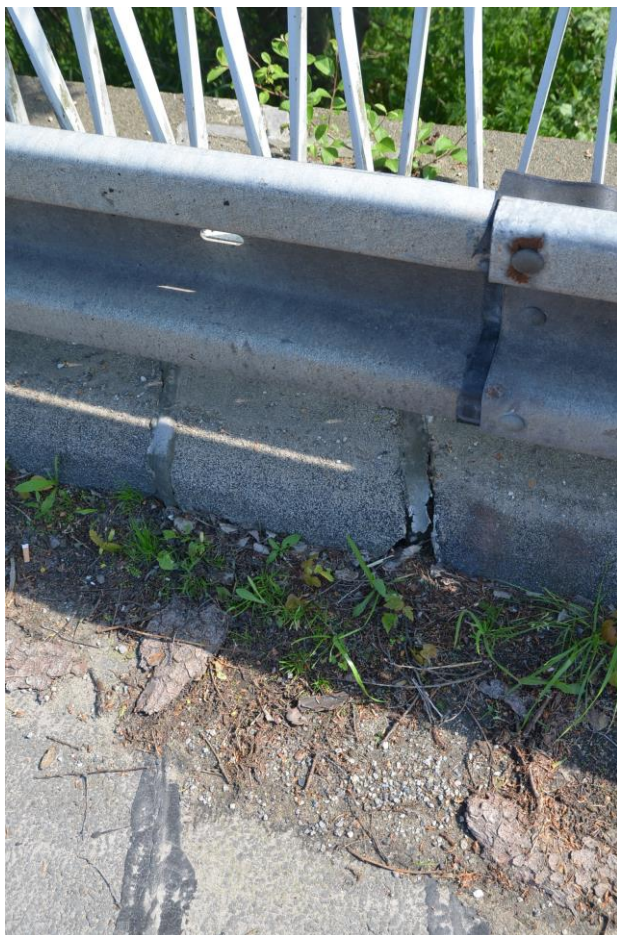
Obr.F32-122

Mostní závěr v levém odrazném proužku/římse nad 6. podpěrou, pelhřimovskou opěrou. Pohled zprava doleva (proti vodě) a dolů,

- v betonových odrazných proužcích je MZ řešen dvěma spárami spojujícími se před lícem římse ve spáru jednu. Prostor mezi spárami vyplňuje „plovoucí“ betonová deska,
- v spárách trhliny, místy opravované, kterými proniká voda do konstrukce,
- v trhlínách dobře zásobených vodou vzrůst vegetace,
- svodnice v tomto místě vstupu bludných proudů na most stykované přes izolační černou podložku, madla přes gumový náteř.

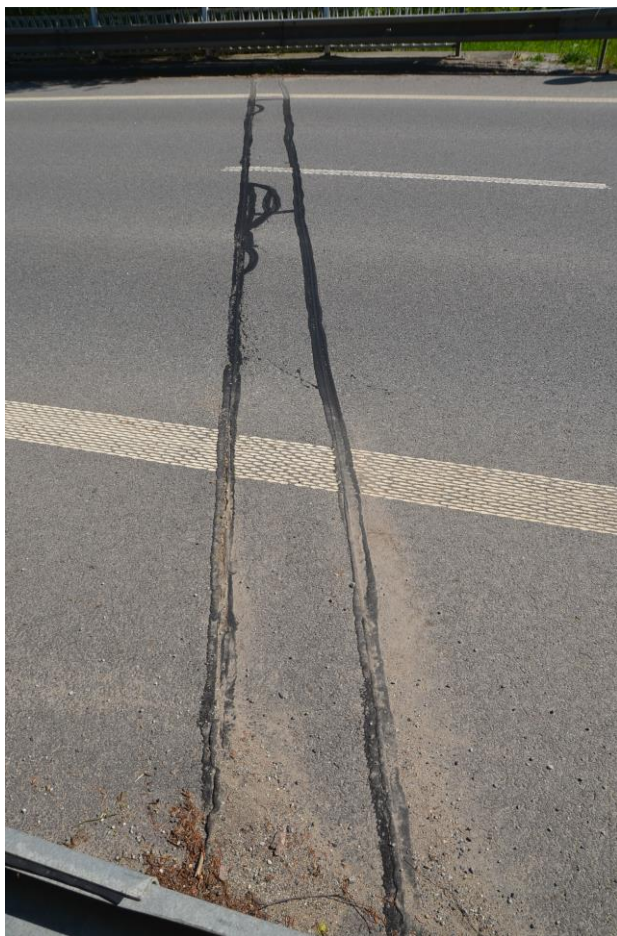
Obr.F32-123

Mostní závěr ve vozovce nad 6. podpěrou, pelhřimovskou opěrou. Pohled zprava doleva (proti vodě) a dolů,

- MZ byl v minulosti realizován pravděpodobně jako elastický (EMZ) v současnosti jako podpovrchový, možná vznikl živelně při souvislé opravě přilehlého úseku silnice. V současnosti, je jeho kryt proveden ze stejného (tvrdého) kameniva obaleného asfaltem, jako kryt vozovky v okolí (AB) se dvěma proříznutými spárami, které nemohou bez poškození přenést potřebné dilatace mostu,
- v řezaných spárách vyplněných dobře asfaltem, modifikovaným termoplastickým kaučukem, trhliny (místy i v lemuujícím AB), místy opravované, kterými proniká voda do konstrukce.

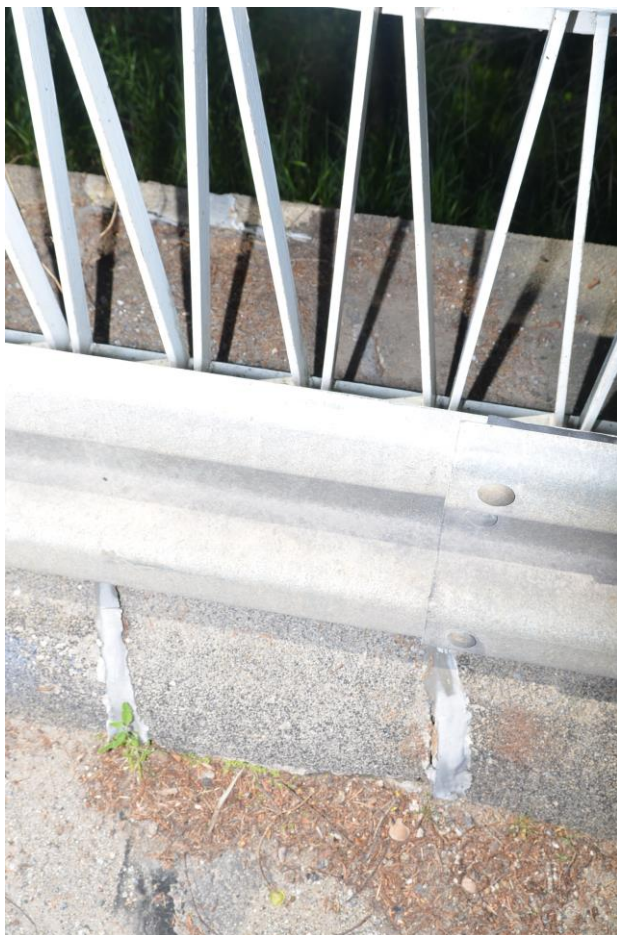
Obr.F32-124

Mostní závěr v pravém odrazném proužku/římse nad 6. podpěrou, pelhřimovskou opěrou. Pohled zleva doprava (po vodě) a dolů, viz též obr. F32-125 a F32-126,

- v betonových odrazných proužcích je MZ řešen dvěma spárami spojujícími se před lícem římse ve spáru jednu. Prostor mezi spárami vyplňuje „plovoucí“ betonová deska,
- v spárách trhliny, místy opravované, kterými proniká voda do konstrukce. Jedná se o konstrukční vadu. Ani dvě spáry, natož pak jediná, nemohou přenést očekávané dilatační pohyby od mostní konstrukce zdejších rozměrů,
- v trhlínách dobře zásobených vodou vzrůst vegetace,
- svodnice v tomto místě vstupu bludných proudů na most stykovány přes izolační černou podložku, madla přes gumový náter.

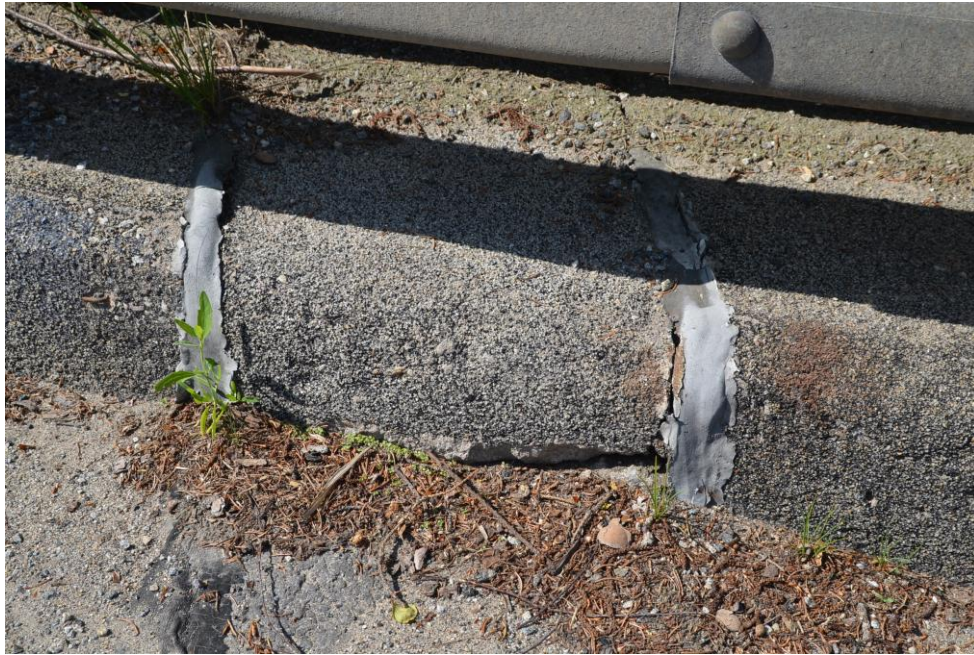
Obr.F32-125 **Detail vnitřní části mostního závěru (obruba pravého odrazného proužku) nad 6. podpěrrou, pelhřimovskou opěrou, viz obr. F32-124. Pohled zleva doprava (po vodě) a dolů,**

- „plovoucí“ část betonového odrazného proužku, deska mezi dvěma dilatačními spárami MZ, se zdá pokleslá,
- v spárách trhliny, místy opravované, kterými proniká voda do konstrukce,
- v trhlinách dobře zásobených vodou jen malý vzrůst vegetace.

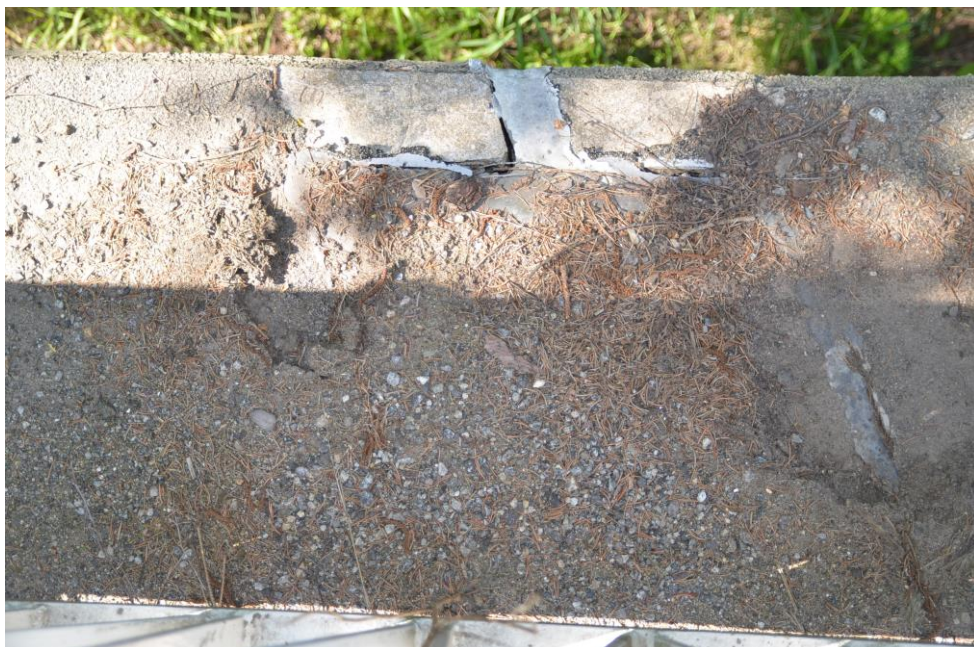
Obr.F32-126 **Detail vnější části mostního závěru (pravá římsa nad 6. podpěrrou, pelhřimovskou opěrou, viz obr. F32-132. Pohled zleva doprava (po vodě) a dolů,**

- dvě spáry lemující „plovoucí“ část betonové římsy, desky mezi dvěma dilatačními spárami (zasypané posypovým materiálem) se před lícem římsy spojují do spáry jediné,
- v spárách trhliny, místy opravované, kterými proniká voda do konstrukce.

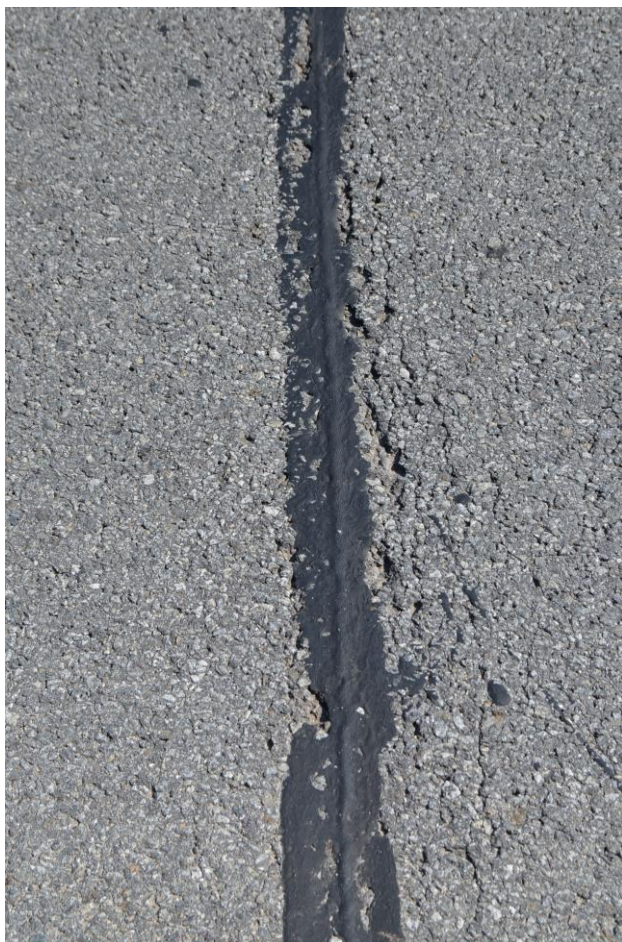
Obr.F32-127

Prořezaná a modifikovaným asfaltem zalitá dilatační spára v pravé polovině vozovky nad šestou podpěrrou. Pohled zprava doleva a dolů,

- na pelhřimovské straně spáry začíná rozpad přilehlých vrstev vozovkového krytu z AB.

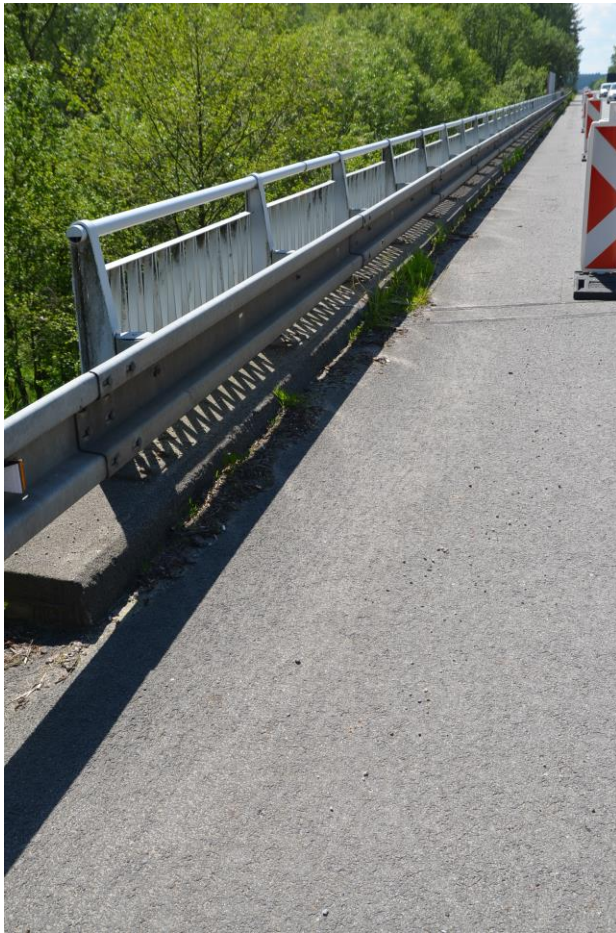
Obr.F32-129

Levý okraj mostního svršku. Pohled na vnitřní stranu zábradelního svodidla (ZS od 1. podpěry směrem k Pelhřimovu,

- odrazný proužek lícuje se svodnicí zábradelního svodidla. Výška její horní hrany nad přilehlou vozovkou je 720 až 780 mm,
- obruba odrazného proužku převyšuje přilehlou vozovku o 150 až 170 mm,
- okraje vozovky lemuji směrové desky Z4d a Z4e,
- úžlabí při odrazném proužku je lehce znečištěno splaveninami,
- ostatní viz obr. F32-128.

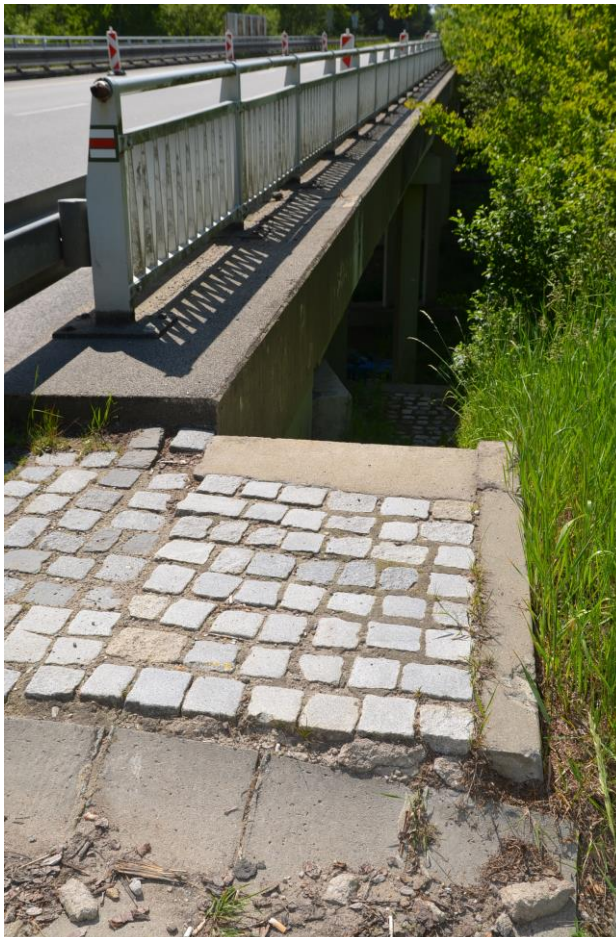
Obr.F32-130

Pravý okraj mostního svršku. Pohled na vnější stranu zábradelního svodidla (ZS) od 1. podpěry směrem k Pelhřimovu,

- ZS je stabilní, nehavarované, kotvené do římsy pomocí patních desek. Je konzervované nátěrem, korodované jen na asi 10 % svého povrchu,
- výška horní povrchy horního madla nad římsou je asi 890 mm, nad přilehlou vozovkou asi 1050 mm,
- římsa je povrchově sanována epoxydehtovou hydroizolací,
- v popředí drobná dlažba lemuující horní konec svahového skluzu, za ní horní konec schodiště. Dlažba i její lemování není rozvolněno.

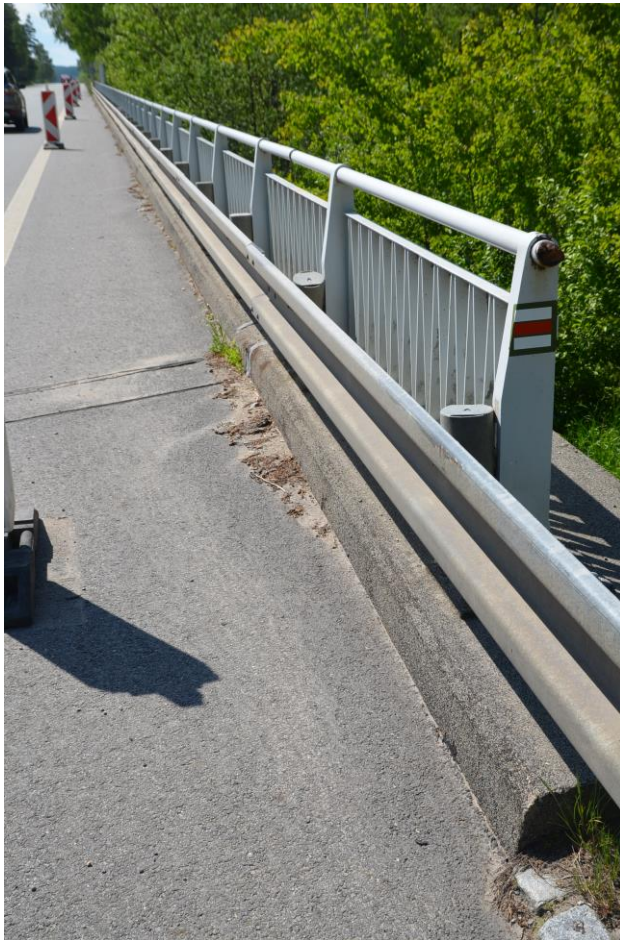
Obr.F32-131

Pravý okraj mostního svršku. Pohled na vnitřní stranu zábradelního svodidla (ZS) od 1. podpěry směrem k Pelhřimovu,

- odrazný proužek lícuje se svodnicí zábradelního svodidla. Výška její horní hrany nad přilehlou vozovkou je 720 až 780 mm,
- obruba odrazného proužku převyšuje přilehlou vozovku o 150 až 170 mm,
- okraje vozovky lemují směrové desky Z4d a Z4e,
- úžlabí při odrazném proužku je lehce znečištěno splaveninami,
- ostatní viz obr. F32-130.

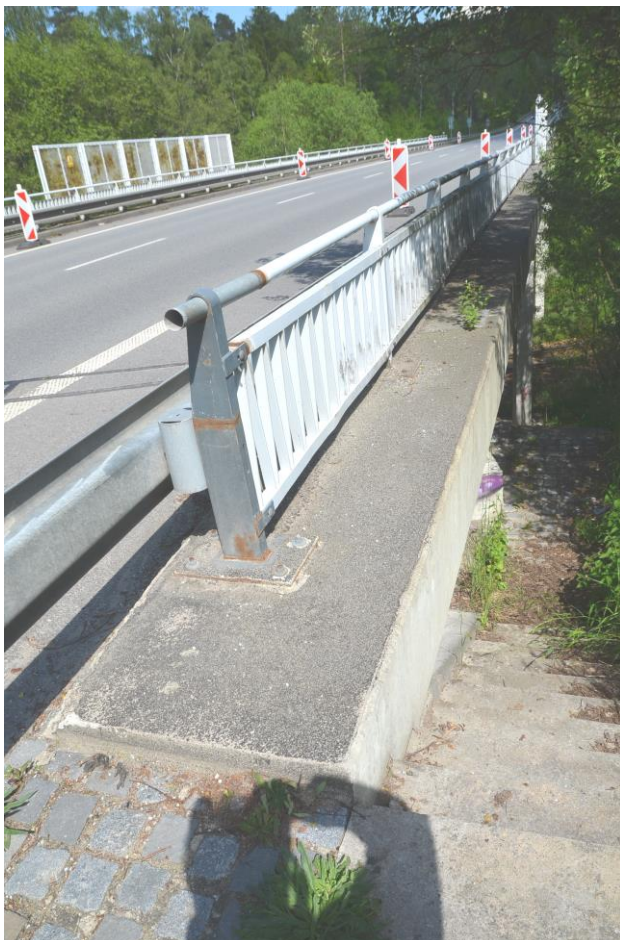
Obr.F32-132

Levý okraj mostního svršku. Pohled na vnější stranu zábradelního svodidla (ZS) od 6. podpěry směrem k Jihlavě,

- ZS je stabilní, nehavarované, kotvené do římsy pomocí patních desek. Je konzervované nátěrem, korodované jen na asi 10 % svého povrchu,
- výška horní povrchy horního madla nad římsou je asi 890 mm, nad přilehlou vozovkou asi 1050 mm,
- poslední sloupek ZS (a i části madel) jsou opraveny po havárii, ale jen částečně konzervovány,
- římsa je povrchově sanována epoxydehtovou hydroizolací,
- v popředí vlevo drobná dlažba lemující horní konec svahového skluzu, vpravo schodiště. Dlažba i její lemování není rozvolněno.

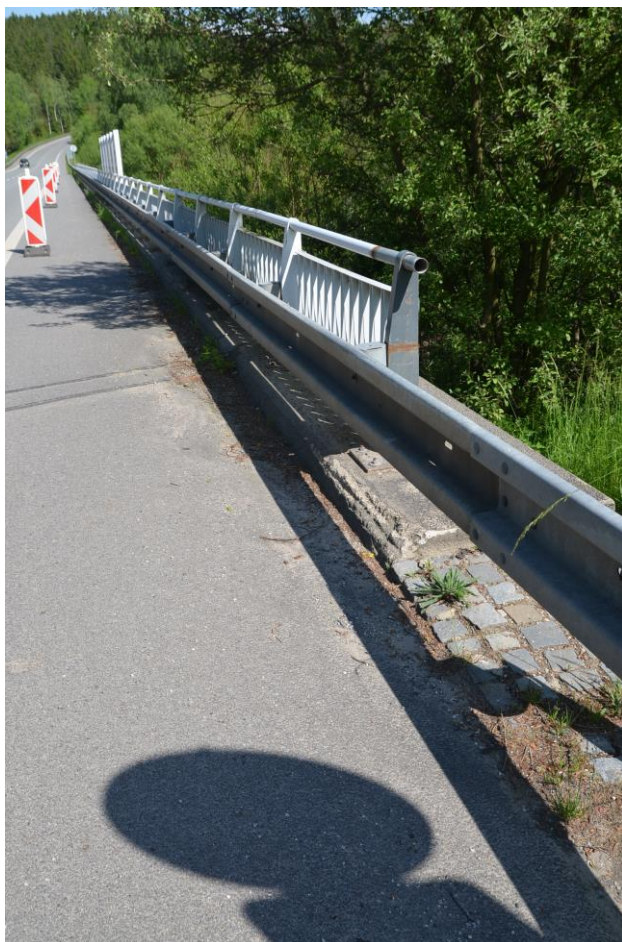
Obr.F32-133

Levý okraj mostního svršku. Pohled na vnitřní stranu zábradelního svodidla (ZS) od 6. podpěry směrem k Jihlavě,

- odrazný proužek lícuje se svodnicí zábradelního svodidla. Výška její horní hrany nad přilehlou vozovkou je 720 až 780 mm,
- obruba odrazného proužku převyšuje přilehlou vozovku o 150 až 170 mm,
- okraje vozovky lemují směrové desky Z4d a Z4e,
- úžlabí při odrazném proužku je lehce znečištěno splaveninami,
- ostatní viz obr. F32-132.

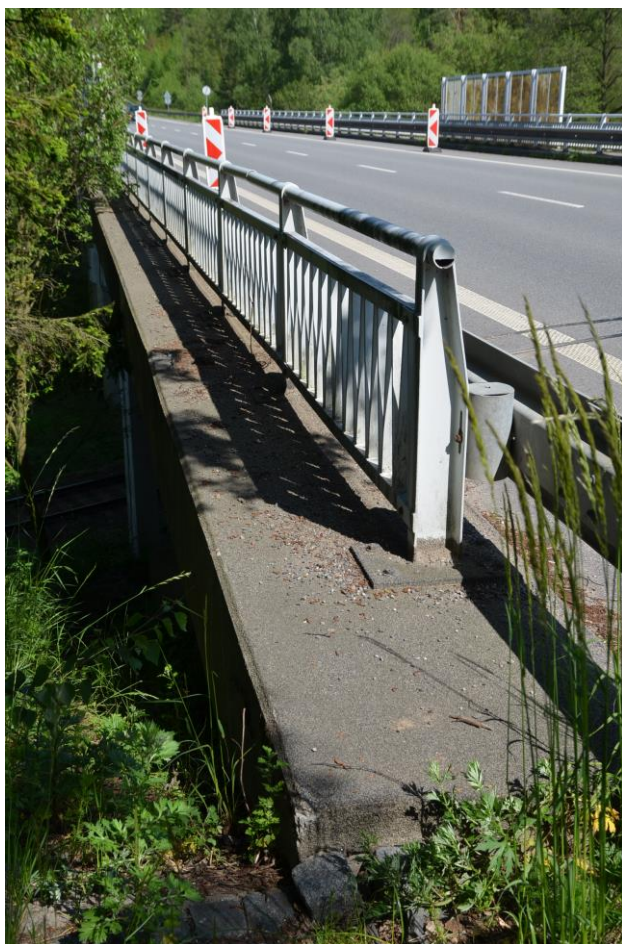
Obr.F32-134

Pravý okraj mostního svršku. Pohled na vnější stranu zábradelního svodidla (ZS) od 6. podpěry směrem k Jihlavě,

- ZS je stabilní, nehavarované, kotvené do římsy pomocí patních desek. Je konzervované nátěrem, korodované jen na asi 10 % svého povrchu,
- výška horní povrchy horního madla nad římsou je asi 890 mm, nad přilehlou vozovkou asi 1050 mm,
- římsa je povrchově sanována epoxydehtovou hydroizolací,

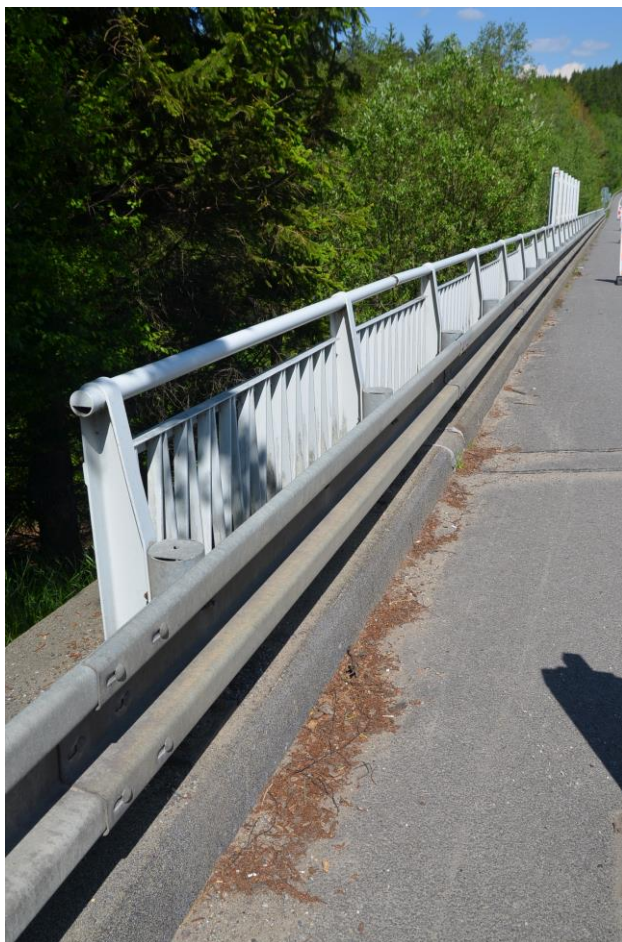
Obr.F32-135

Pravý okraj mostního svršku. Pohled na vnitřní stranu zábradelního svodidla (ZS) od 6. podpěry směrem k Jihlavě,

- odrazný proužek lícuje se svodnicí zábradelního svodidla. Výška její horní hrany nad přilehlou vozovkou je 720 až 780 mm.
- obruba odrazného proužku převyšuje přilehlou vozovku o 150 až 170 mm,
- okraje vozovky lemují směrové desky Z4d a Z4e,
- úžlabí při odrazném proužku je lehce znečištěno splavinami,
- ostatní viz obr. F32-134.

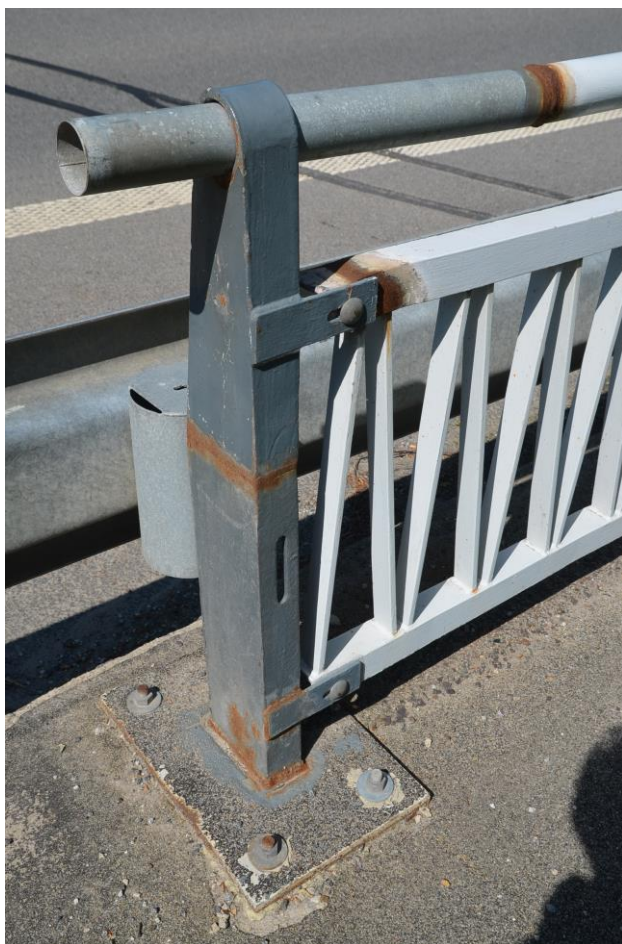
Obr.F32-136

Konec levostranné zábradelní části ZS. Pohled diagonálně doprava (po vodě) a proti směru staničení k Jihlavě,

- část zábradlí je zde vyměněná po havárii, a to už velmi dávno. Horní madlo není zavičkováno a konzervováno jen pozinkováním. Sloupek a část zábradelní výplně ošetřena neúplně nátěrem. Nebezpečí nehrozí!

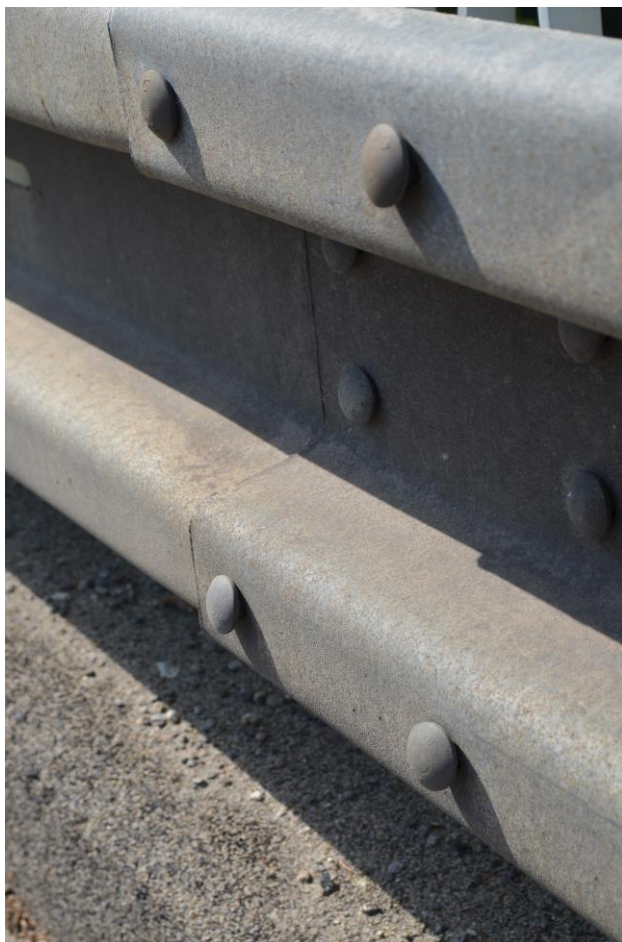
Obr.F32-137

Detail styku dílů svodnic pravostranného ZS před 6. podpěrou. Pohled ve směru staničení (k Pelhřimovu) a doprava (po vodě),

- svodnice vpravo je směrem na překážku, svodnice vlevo k Pelhřimovu (6. podpěře),
- hlavy spojovacích šroubů jsou vyvráceny ve směru dilatačních pohybů (doleva). Svodnice vpravo tlačí směrem od Jihlavy k 6. podpěře (k Pelhřimovu). Svědčí to o tom, že letní dilatační možnosti záchytného zařízení jsou vyčerpány, přestože teplota NK není ještě maximální (+14,5 °C).

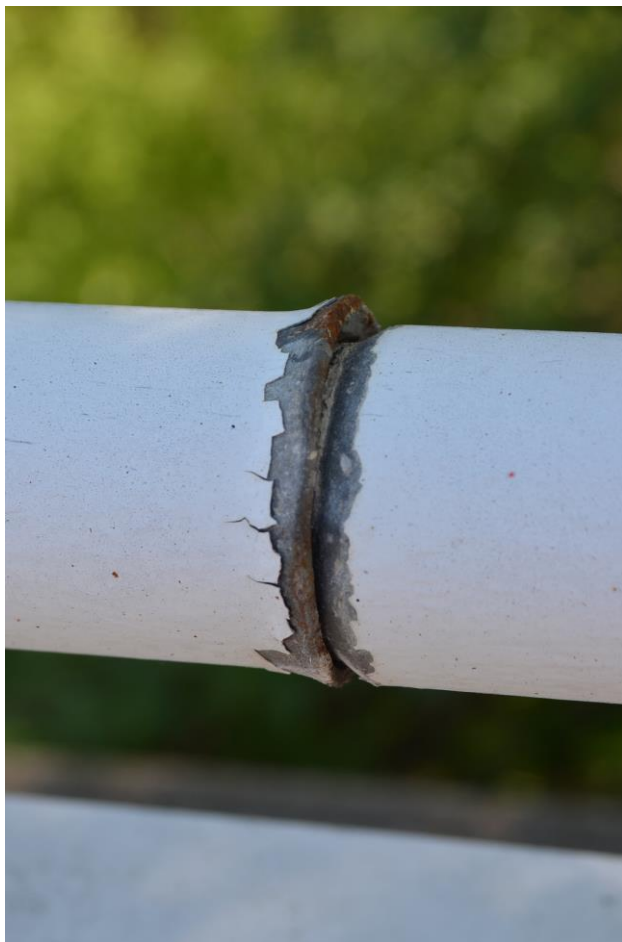
Obr.F32-138

Detail styku dílů horního madla levostranného ZS před 6. podpěrou. Pohled zprava doleva (proti vodě),

- díl madla vlevo je směrem k překážce, díl vpravo k 6. podpěře (k Pelhřimovu),
- trubkové madlo vlevo se v místě dilatačního protikusu nasouvá na trubku vpravo. Svědčí to o tom, že letní dilatační možnosti záchytného zařízení jsou vyčerpány, přestože teplota NK není ještě maximální (+14,5 °C).

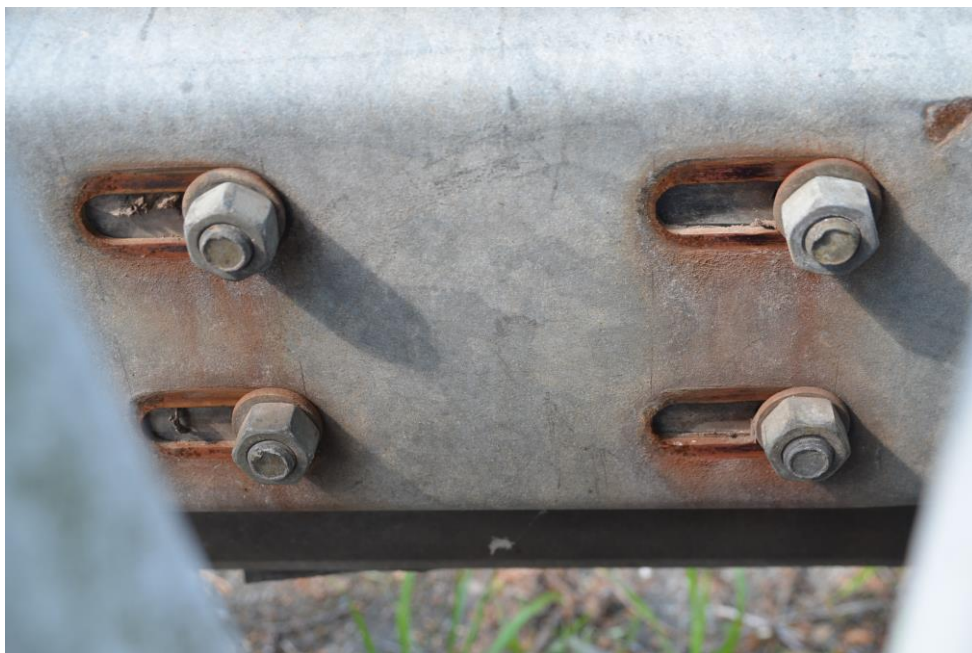
Obr.F32-139 **Detail styku dílů svodnic levostranného ZS před 6. podporou. Pohled zleva doprava (po vodě) na vnější (zadní) stranu svodnice,**

- díl svodnice vpředu s oválnými otvory jde zprava od překážky, díl za ní jde zleva od 6. podpěry (od Pelhřimova),
- šrouby jsou nesprávně zcela dotaženy. Nemají díly svírat, ale umožnit jejich vzájemný posun a proti vypadnutí být zajištěny kontramatkami,
- šrouby vyčnívající ze zadního dílů jsou zcela na konci oválného otvoru vpravo, což svědčí o tom, že letní dilatační možnosti ZS jsou vyčerpany, přestože teplota NK není ještě maximální (+14,5 °C).

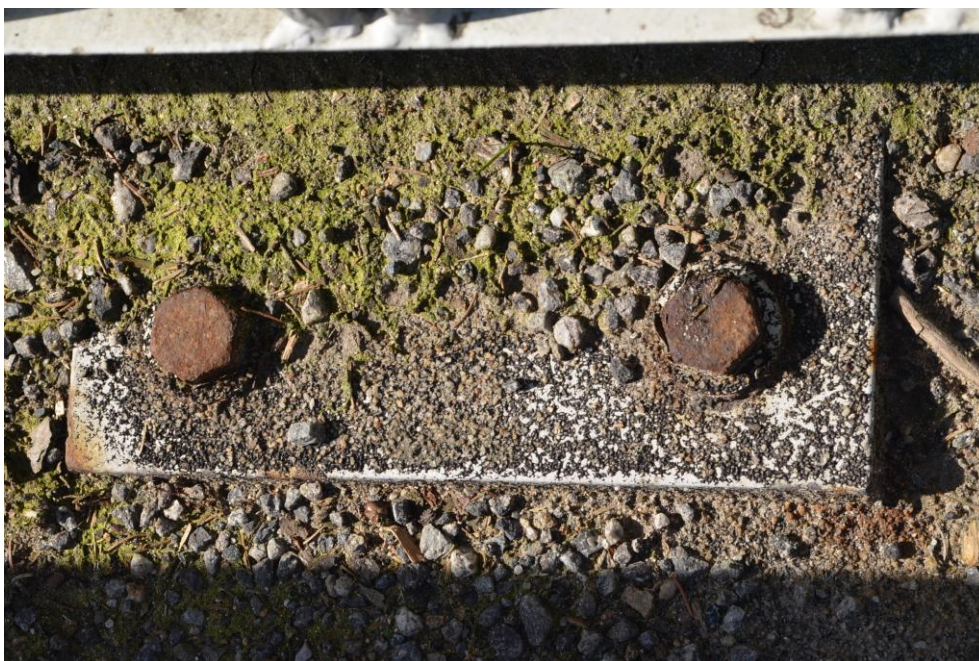
Obr.F32-140 **Příklad kotevní desky zábradelního svodidla. Pohled přímo dolů,**

- kotevní deska je lehce znečištěna posypovým materiálem a korodována jen na hranách,
- více korodují hlavy šroubů. Společně s deskou byly překryty epoxydeh-tovou „pochůznou“ hydroizolací odrazného proužku/římsy.

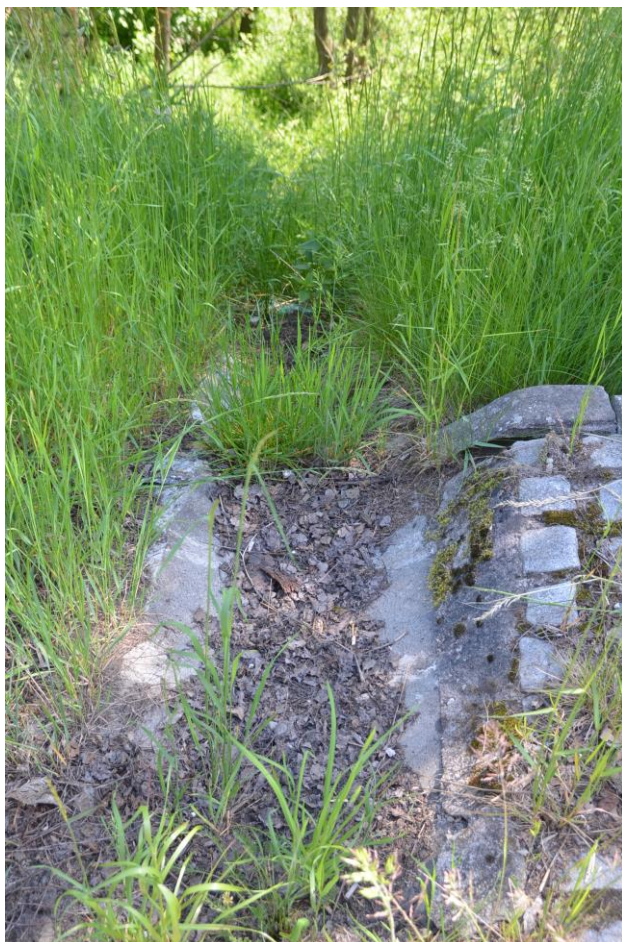
Obr.F32-141

Svahový skluz před 1. podpěrrou, jihlavskou opěrou vlevo. Pohled zprava doleva, (proti vodě),

- skluz dlážděný betonovými tvarovkami je lehce zanesen a ve spárách zarůstá travinami,
- celkově je ale bez většího poškození. Dole končí dle náčrtku mostního listu vsakovací jímkou. O tom ale není možné podat svědectví pro silné zanesení a zarostení.

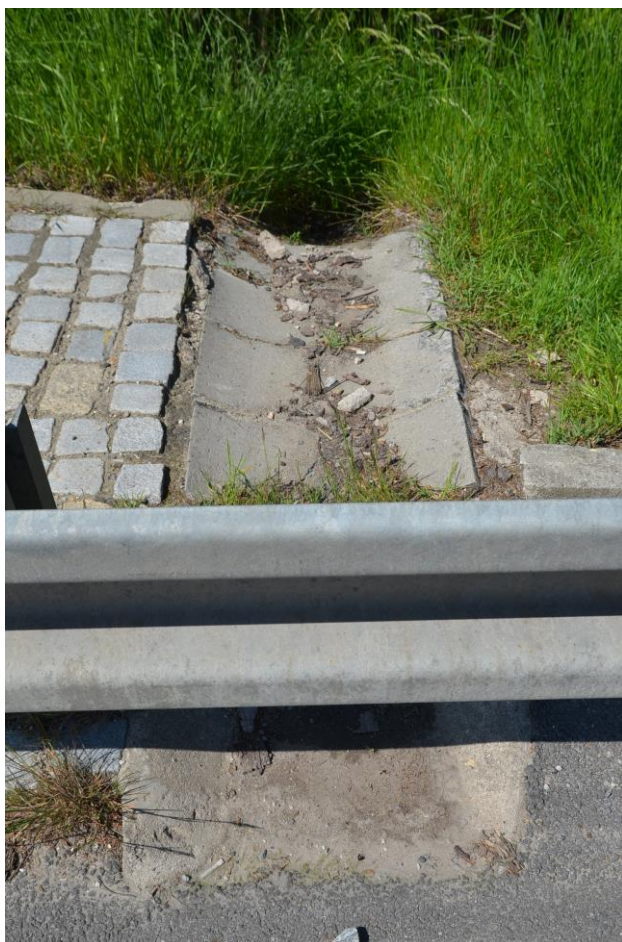
Obr.F32-142

Svahový skluz před 1. podpěrrou, jihlavskou opěrou, vpravo. Pohled zleva doprava, (po vodě),

- skluz dlážděný betonovými tvarovkami je lehce zanesen a ve spárách zarůstá travinami,
- celkově je ale bez většího poškození. Dole končí dle náčrtku mostního listu vsakovací jímkou. O tom ale není možné podat svědectví pro silné zanesení a zarostení,
- vlevo drobná dlažba a mimo obraz revizní schodiště š. 800 mm.

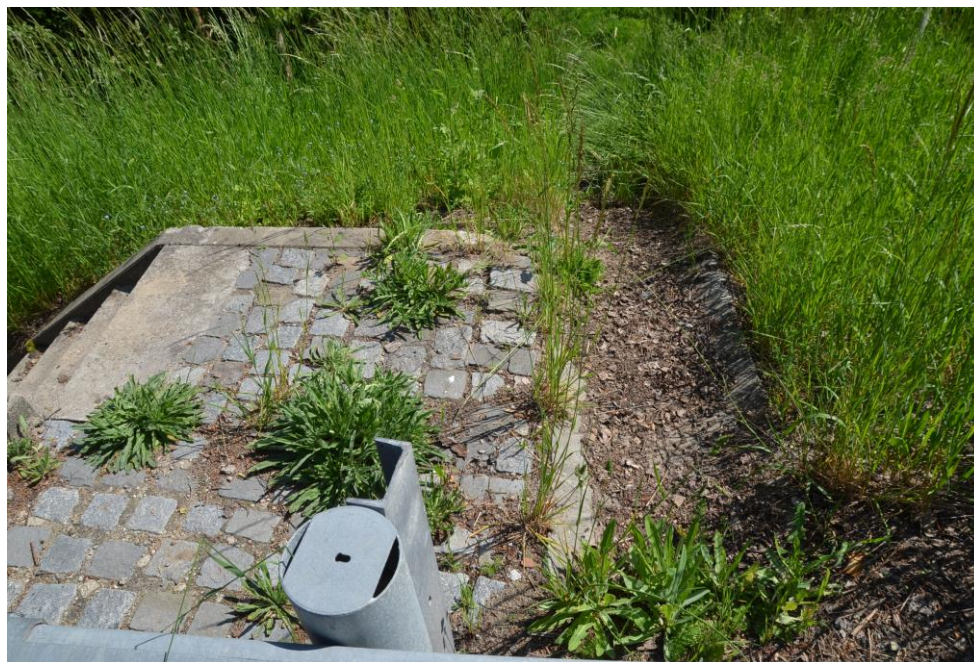
Obr.F32-143 **Svahový skluz za 6. podpěrrou, pelhřimovskou opěrrou vlevo. Pohled zprava doleva, (proti vodě),**

- skluz dlážděný betonovými tvarovkami je lehce zanesen a ve spárách zarůstá travinami,
- celkově je ale bez většího poškození. Dole končí dle náčrtku mostního listu vsakovací jímkou. O tom ale není možné podat svědectví pro silné zanesení a zarostení,
- vlevo drobná dlažba a revizní schodiště š. 800 mm,

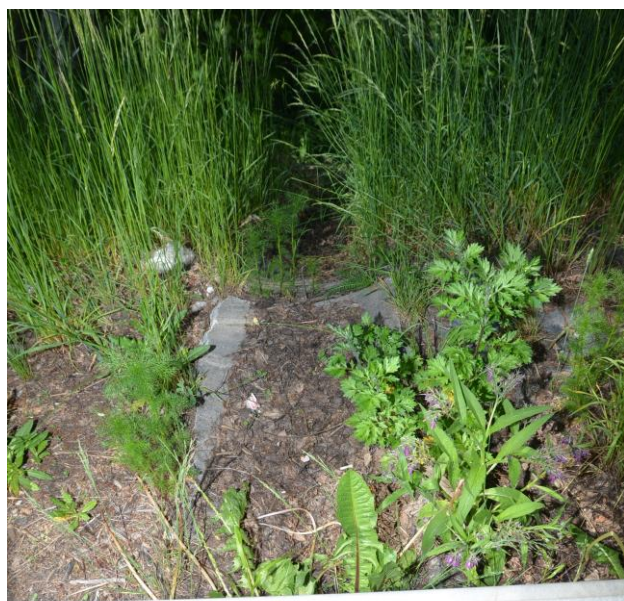
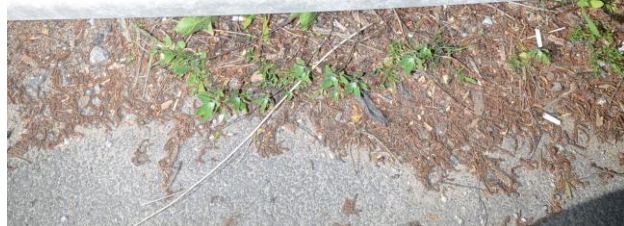
Obr.F32-144

Svahový skluz za 6. podpěrrou, pelhřimovskou opěrrou vpravo. Pohled zleva doprava, (po vodě),

- celkově je ale bez většího poškození. Dole končí dle náčrtku mostního listu vsakovací jímkou. O tom ale není možné podat svědectví pro silné zanesení a zarostení.

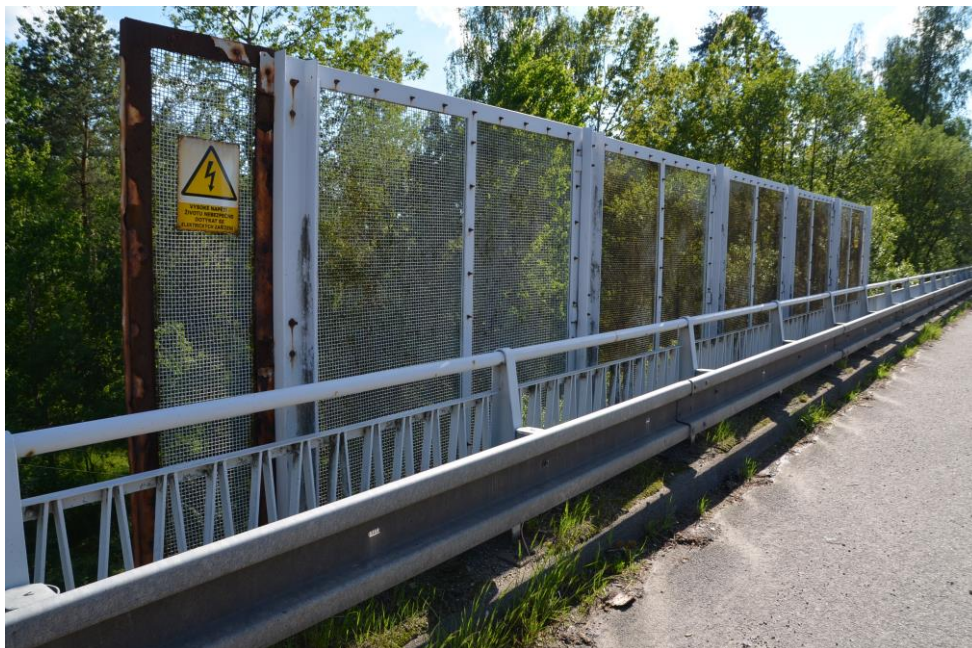
Obr.F32-145 **Levostranná protidotyková zábrana ve čtvrtém mostním poli. Pohled zprava doleva (proti vodě) a ve směru staničení (k Pelhřimovu),**

- protidotykovou zábranu tvoří ocelové pletivo v ocelových rámech,
- obojí konzervováno nátěrem. Pletivo koroduje místy v ploše, na rámech jen spojovací materiál,
- mimořádně silně koroduje hůře konzervovaný první úzký díl, viz obr. F32-146. Jeho zachování není možné, ale zatím je stabilní.

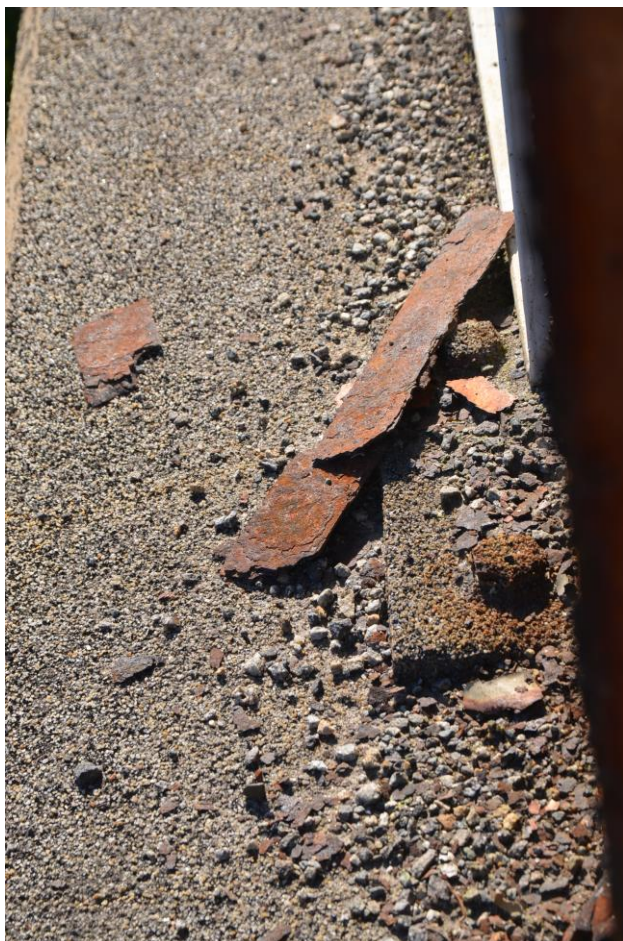
Obr.F32-146

Protidotyková zábrana ve čtvrtém mostním poli. Pohled ve směru staničení (k Pelhřimovu) a dolů,

- pohled na vnější stranu římsy (za protidotykovým zařízením),
- z předního úzkého dílu rámu, viz obr. F32-145 opadávají silné vrstvy zplodin koroze,
- zachování tohoto dílu není možné, ale zatím zůstává stabilní. Jeho okamžitý pád na železnici nehrozí,
- dole lehce prosvítá koroze šroubů jimiž je ZS a protidotyková zábrana kotveny do římsy.

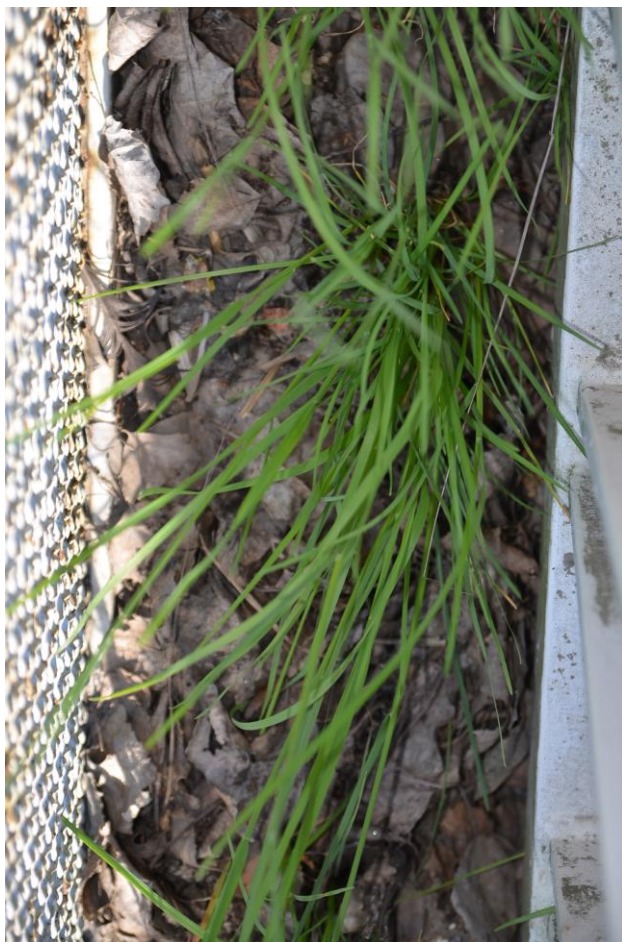
Obr.F32-149

Prostor mezi zábradlím ZS (vpravo) a pravostrannou protidotykovou zábranou (vlevo). Pohled proti směru staničení (k Jihlavě) a dolů,

- prostor je v tloušťce 50 mm znečištěn hlavně listím. To zadržuje vlhkost a přispívá ke korozi jak zábradelních sloupků, tak protidotykové zábrany.

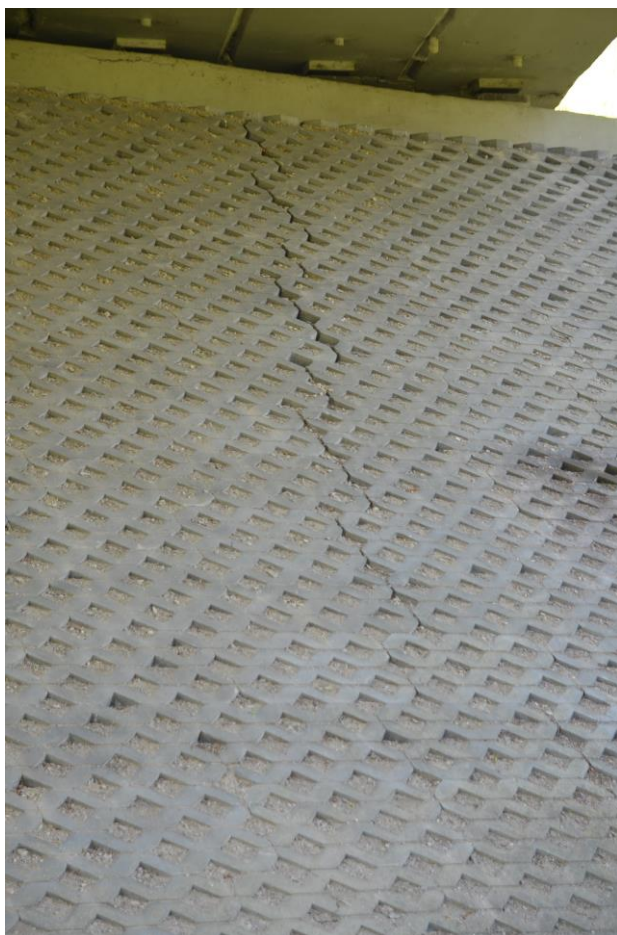
Obr.F32-150

Dlažba svahu pod pravým okrajem mostu v 5. poli. Pohled ve směru staničení (k Pelhřimovu),

- jediné místo kde se v dlažbě svahu jeví nějaký pohyb.

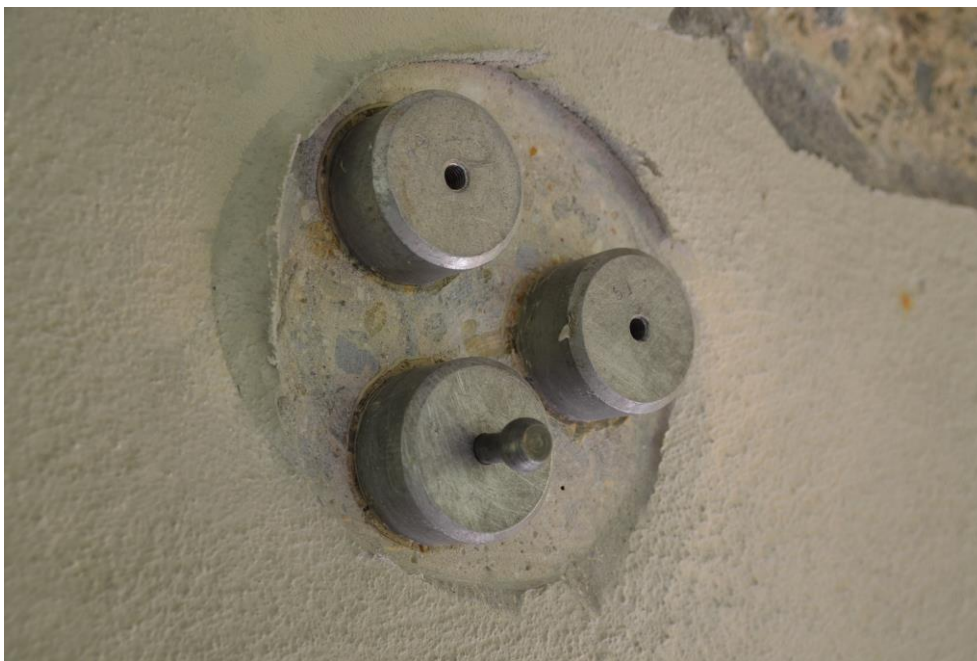
Obr.F32-151 **Zadní strana úložného prahu 5. podpěry. Pohled proti směru staničení (k Jihlavě) a zprava doleva (proti vodě),**

- trojice terčů č. 23, 51 a 79 nalepených na vybroušeném místě a připravených k provedení odtrhové zkoušky,
