Most 353-019

Most přes vlečku v obci ŽĎÁR NAD SÁZAVOU

HLAVNÍ PROHLÍDKA

Datum provedení prohlídky: 10.10.2018

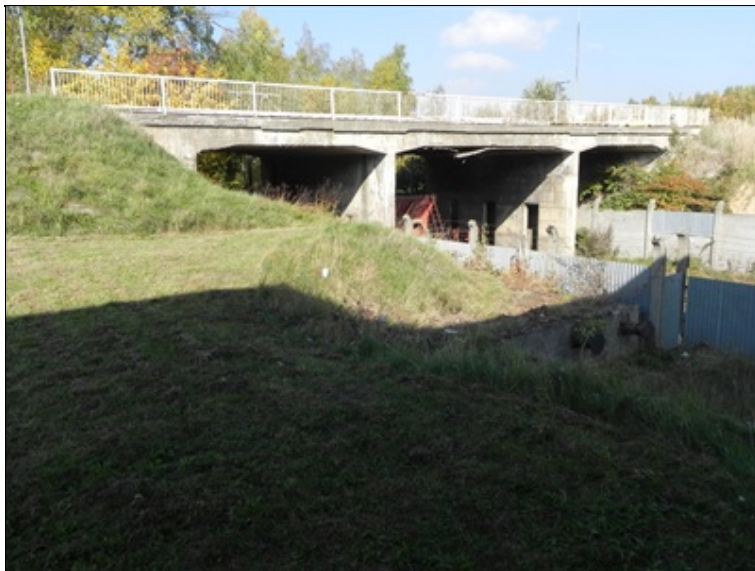
Celkový pohled levá strana

| [3.3] | 3.3.1 | Římsa | Masivní degradace betonu říms, zejména na levé straně mostu, kde jsou krápníčky a další projevy zatékání. |

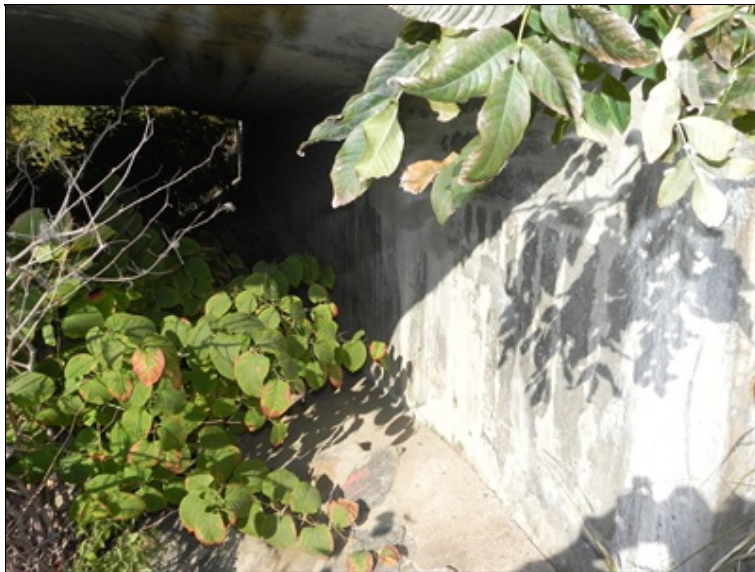
Pohled na opěru č. 1

| [1.2] | 1.2 | Mostní podpěry a křídla | <p>Na povrchu mostních opěr jsou zřejmé stopy zatékání s průsaky. Na pohledových plochách vnitřní podpěry jsou zřetelné stopy zatékání s průsaky. Spodní stavba je zamáčena svody z odvodňovačů.</p> <p>Vypadané kameny zadláždění svahu u OP1.</p> <p>Hlubková degradace betonu s odhalenou korodující výztuží v místě přerušených svodů na P2.</p> |

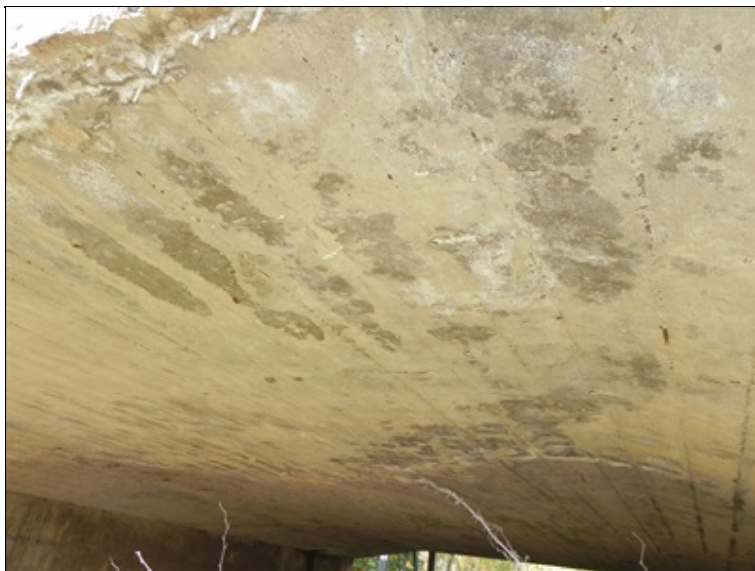
Podhled na nosnou konstrukci - pole č. 1

| [2.1] | 2.1 | Nosná konstrukce | Na podhledu nosné konstrukce jsou viditelné stopy promáčení, výluhy, výkvěty, krápníčky, inkrustace. Na spodním povrchu nosné konstrukce jsou odpadlé krycí vrstvy betonu s obnaženou výztuží, dochází přitom ke korozi distanční výztuže. |

| [4] | 2.1 | Nosná konstrukce | Zpracovat PD rekonstrukce mostu. Rozsah poškození již není možné zmenšit pomocí běžné stavební údržby. |

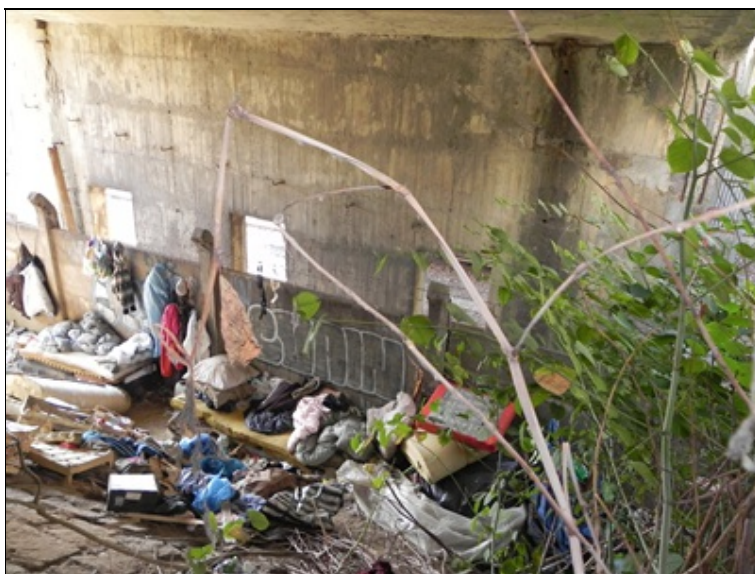
Pohled na podpěru č. 2 - pole č. 1

Hlubková degradace betonu s odhalenou korodující výztuží v místě přerušených svodů na P2.
