Most 36035-2

Most přes potok Domanínský v obci DOMANÍN

HLAVNÍ PROHLÍDKA

Datum provedení prohlídky: 23.8.2017

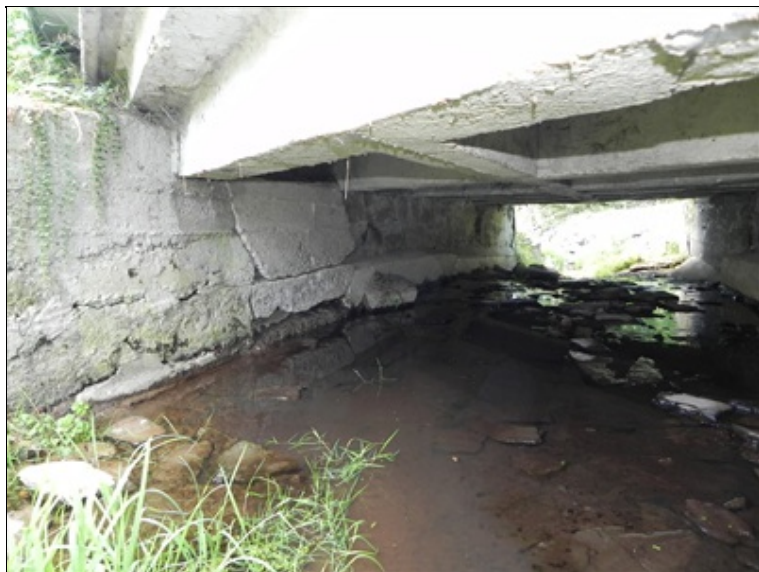
Pohled na opěru č. 1

Na povrchu mostních opěr jsou svislé trhliny, vodorovné trhliny. Kamenné zdivo opěry 1 má místy uvolněné (vysunuté kameny). V místě rozšíření na NAS-PS jsou obě opěry podemleté. Chybí botonový ochranný patní práh.

[4]	1.2	Mostní podpěry a křídla	Opravit paty opěr a zřítit patní ochranný betonový práh
[5]	1.2	Mostní podpěry a křídla	Opravit spárování zdiva opěr a křídel.
[6]	2.1	Nosná konstrukce	Sanovat podhled nosné konstrukce
[7]	4.2	Zábradlí	Odstranit ostré hrany na zábradlí. V místě poškození obnovit PKO.

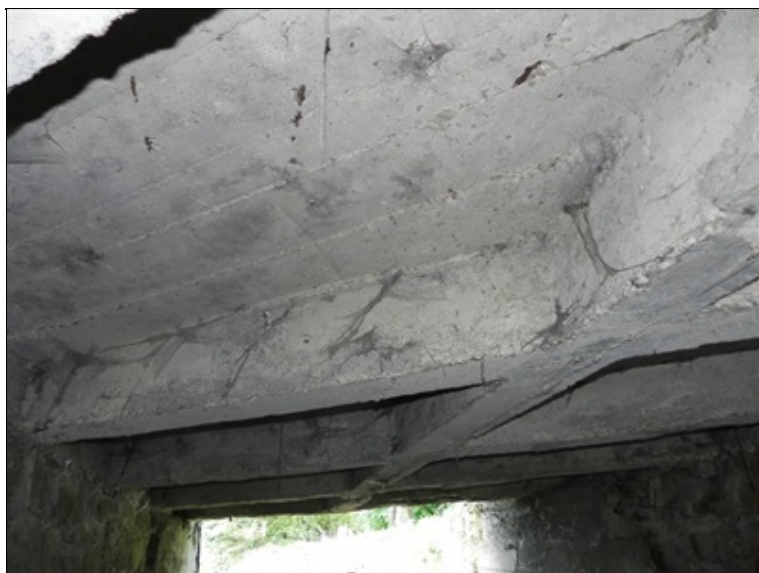
Podhled na nosnou konstrukci

Na spodním povrchu nosné konstrukce (PS) jsou odpadlé krycí vrstvy betonu s obnaženou výztuží, s prokopírovanými třmínky, dochází přitom ke korozi výztuže.

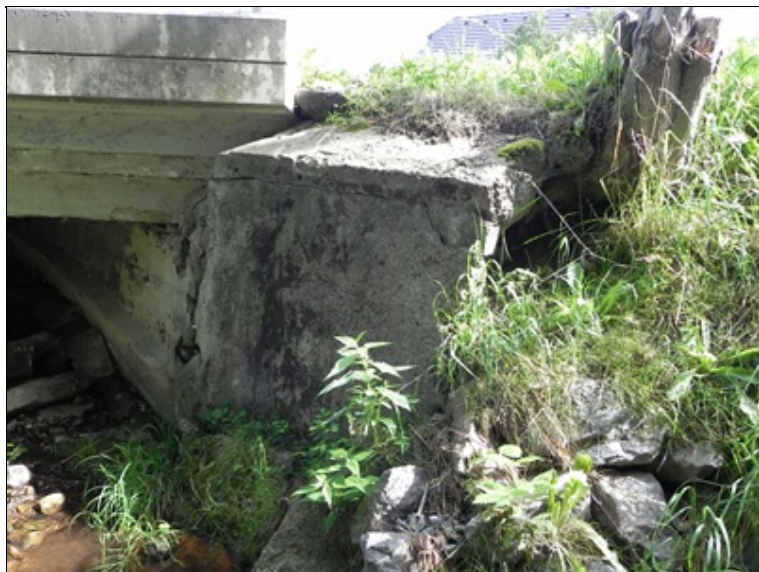
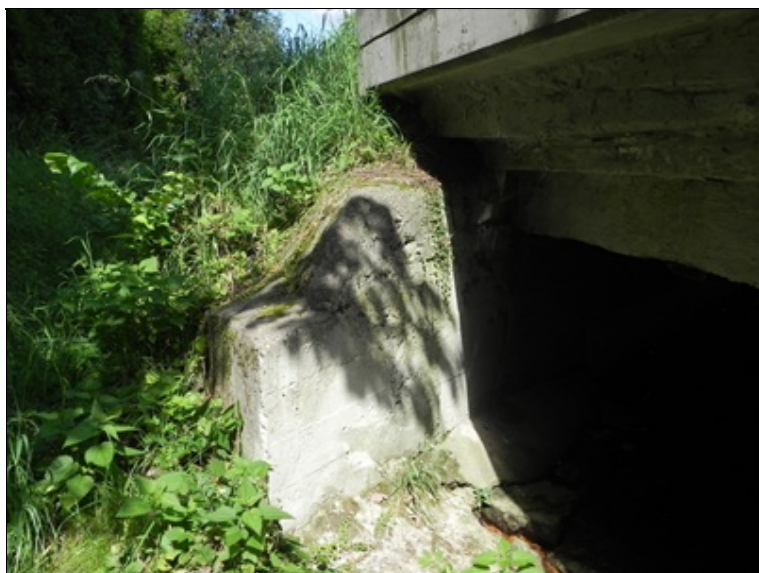
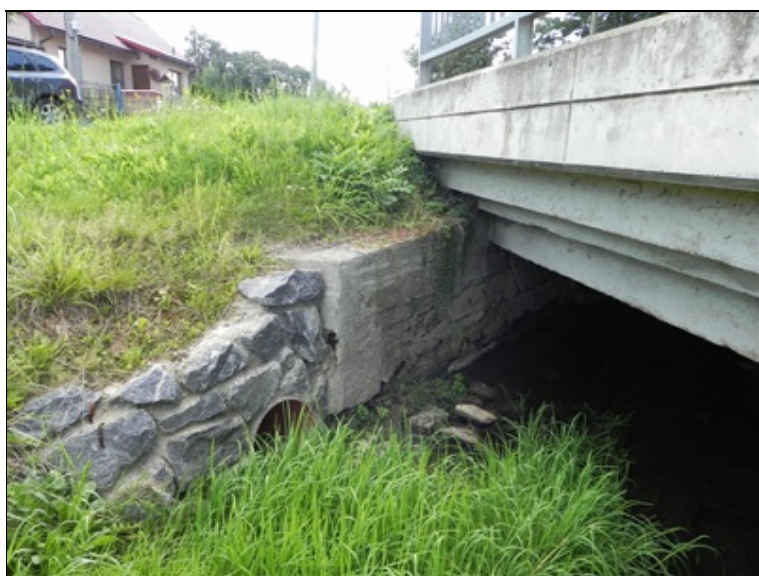
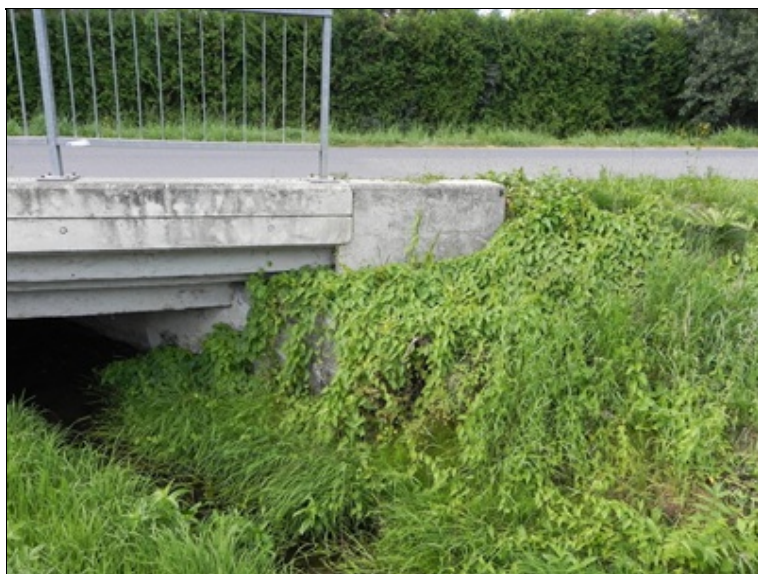
[1.3] 1.2.4 Křídlo Na pohledových plochách křídel jsou všesměrné trhliny.
