ZPRÁVA Z DIAGNOSTICKÉHO PRŮZKUMU VOZOVKY

„III/12819, II/639 Kamenice nad Lipou“

Objednatel zprávy:	WAY Project s.r.o.
Sídlo objednatele:	Jarošovská 1126/II, Jindřichův Hradec
Účel zprávy:	Diagnostický průzkum vozovky
Zprávu provedl:	Milan BECK, DiS., Petr MARTSCHINI, Martin HOŠEK
Číslo zprávy:	P20-2019

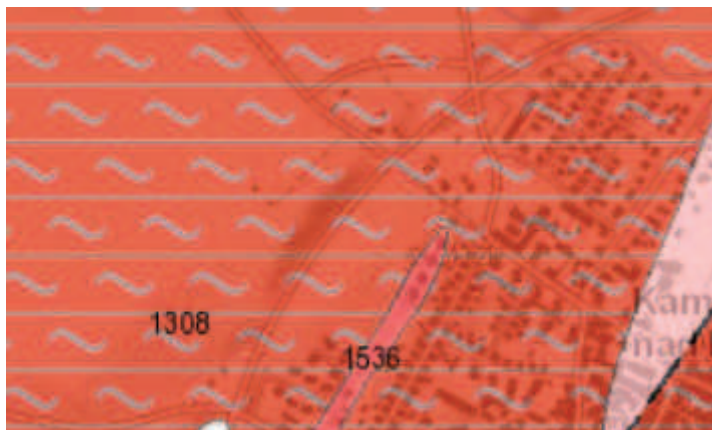
Geologie území v trase je homogenní, existující zastižené zeminy jsou eluviální, tedy rozpadlé matečné horniny, kdy lze předpokládat, že se zeminy budou měnit s hloubkou v závislosti na stádiu rozpadu matečné horniny - migmatitu.

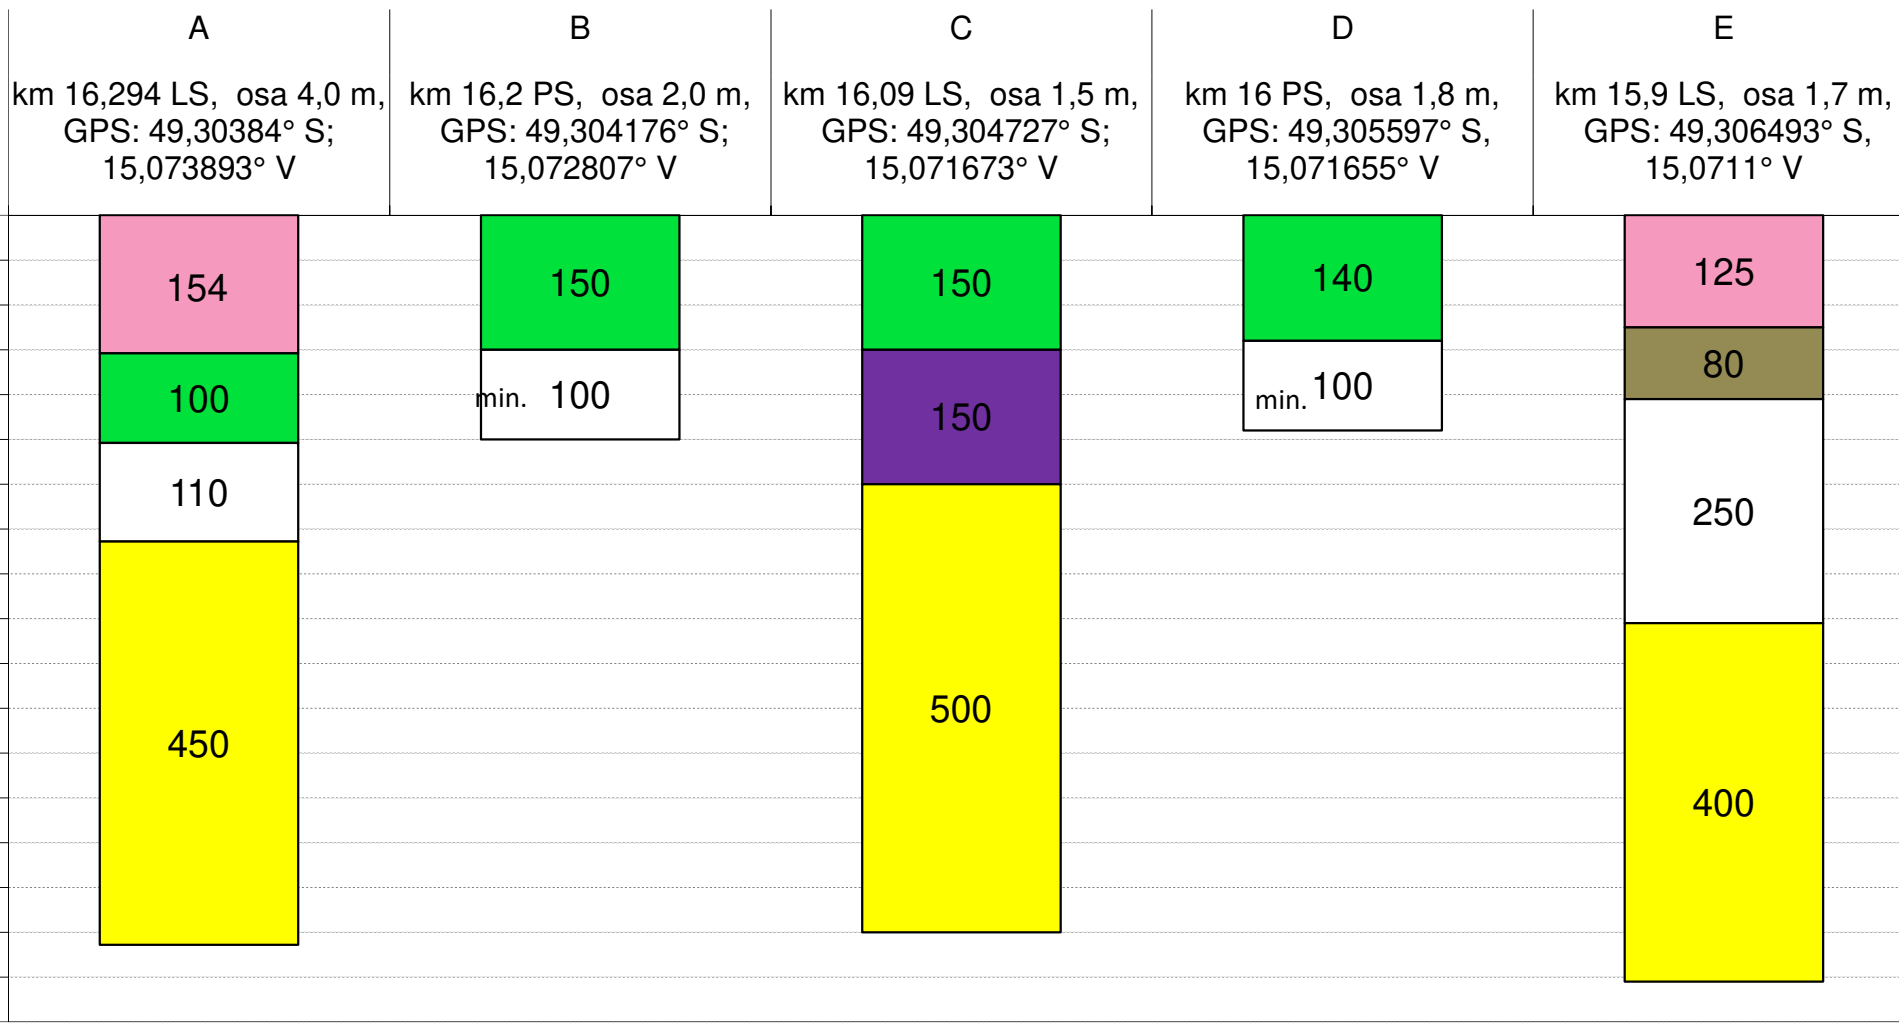
Grafické znázornění konstrukce vozovky - III/12819 Kamenice nad Lipou

AC souvrství
 PM + nátěr
 VŠ
 ŠD
 zemina podloží
 zemina podloží
