HLAVNÍ PROHLÍDKA

Objekt: Most ev.č. 1292-1 (Most Obrataň)

Okres: Pelhřimov

Datum provedení prohlídky: 4.6.2018

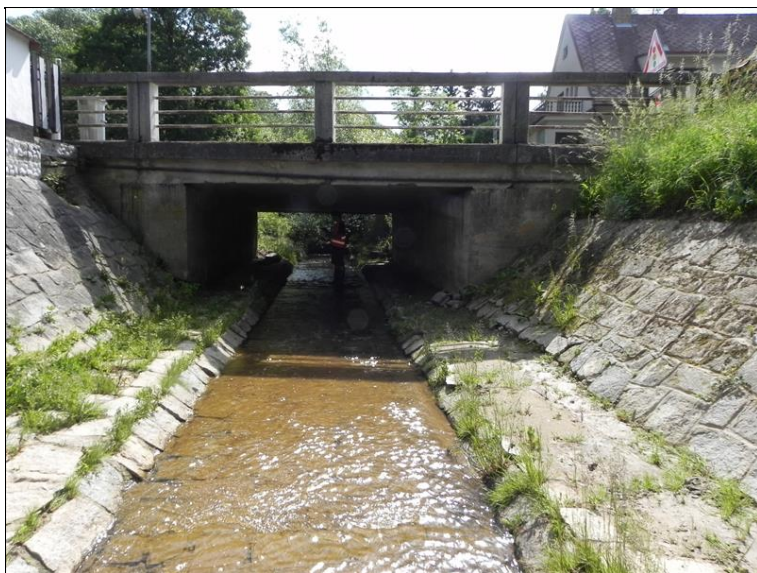
Celkový pohled levá strana - NAS

| [3.2] 3.3.1 | Římsa | Na obou stranách mají mostní římsy uchycené mechy, hloubkově degradovaný spodní povrch. Na obou stranách mostu je patrný průsak pod římsou. Levá mostní římsa má olámané hrany a obnaženou korodující výztuž. |

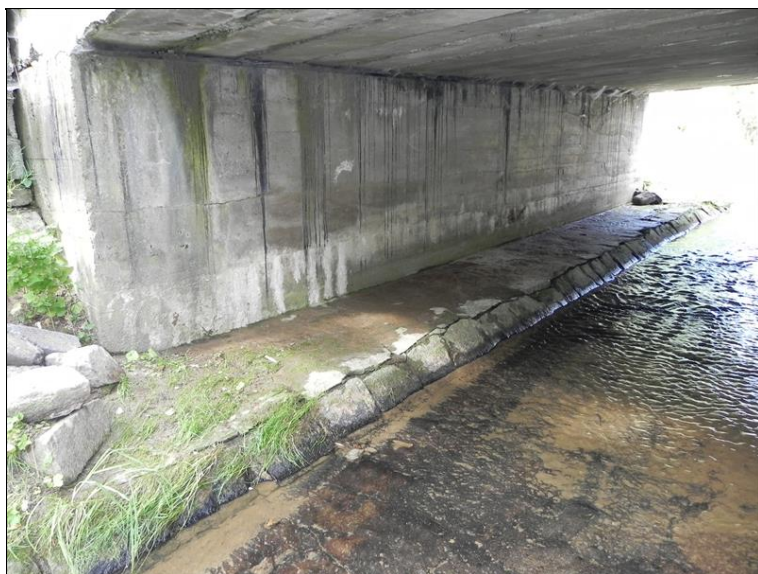
Pohled na opěru č. 1

| [1.2] 1.2 | Mostní podpěry a křídla | Beton opěr povrchově degraduje, lokálně v patě hloubkově. Pracovními sparami místy prosakuje voda s masivními výluhy pojiva. |

Beton opěr povrchově degraduje, lokálně v patě hloubkově. Pracovními sparami místy prosakuje voda s masivními výluhy pojiva.
