**Z P R Á V A   č.59/20**

**Diagnostický průzkum mostu ev.č.344-010  
přes řeku Doubravu  
u obce LIBICE n/D.**

Počet stran: 20  
Počet příloh: 12  
Datum: 17.6.2020

**OBJEDNAVATEL:** Krajská správa a údržba silnic Vysočiny  
**STAVBA-OBJEKT:** most ev.č.344-010 přes řeku Doubravu u obce Libice n/D.

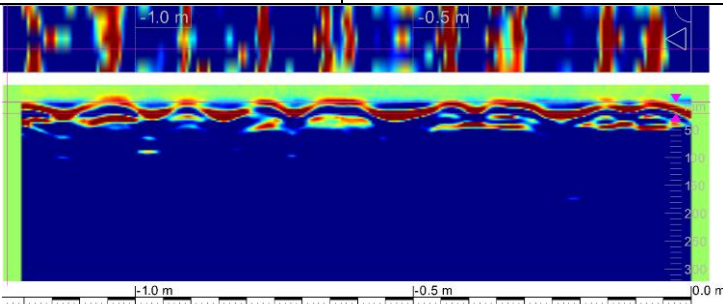
**SCHÉMA č.3:** Záznam z nedestruktivního měření metodou GPR - zk. místo M3

Konstrukce	deska v poli		
Zobrazovaná hloubka	15 - 45 mm	liniový scan vlnové zobrazení	1,2 m

<p>Výztuž v desce uložena á ~ 100 mm krytí ~ 5 - 10 mm</p> <p>Pozn.: Měření provedeno na podhledu. Obraz je oproti realitě převrácený.</p>

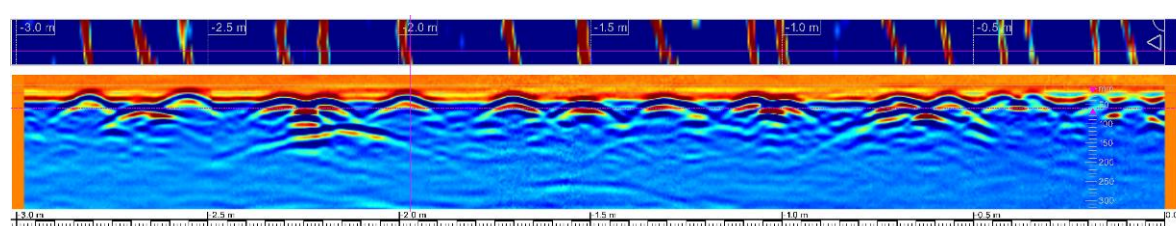
**SCHÉMA č.5:** Záznam z nedestruktivního měření metodou GPR - zk. místo M5

Konstrukce	trám č.1 z boku podélně od opěry 1		
Zobrazovaná hloubka	0 - 25 mm	liniový scan vlnové zobrazení	3,0 m

<p>Třmínky á cca 170 mm s krytím 15 - 35 mm Patrné ohyby prutů podélné výztuže ve třech úrovních (na scanu v <math>x \approx -0,65</math> m, <math>x \approx -1,52</math> m a <math>x \approx -2,15</math> m)</p>

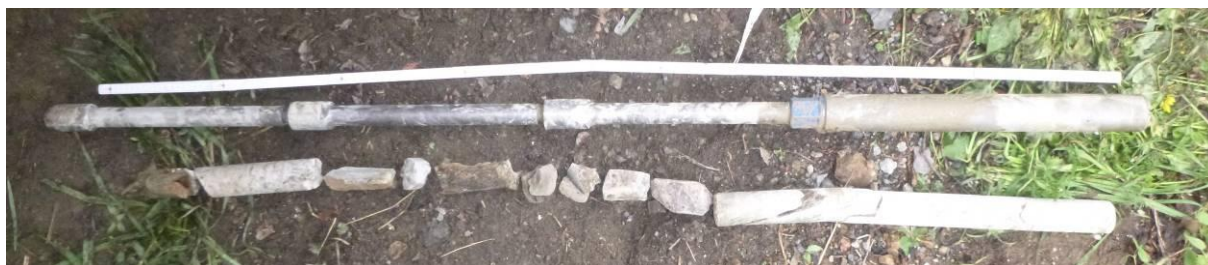
**FOTO č.3:** Dokumentace vrtu VO1

Při průzkumu byl proveden jádrový vrt ke zjištění tloušťky opěry mostu. Jádrový vrt byl proveden přístrojem CEDIMA diamantovým vrtáním s výplachem. Vrt byl označen VO1 a jeho umístění je patrné z přílohy č.5. Vrtem bylo zjištěno, že konstrukce opěr je šířky cca 1600 mm. Provedení zdiva opěry ve vrtu bylo zjištěné s velkými kameny v lici a s kameny spojovanými maltou za lícem. Dokumentace vrtu je uvedena na následující foto č.3.

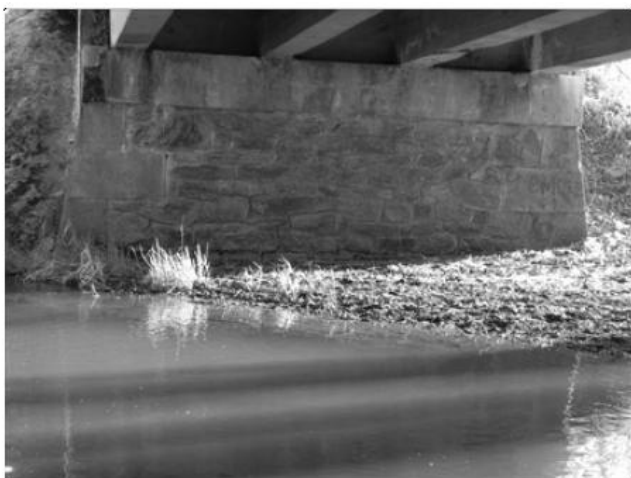
Pohled na opěru č. 1

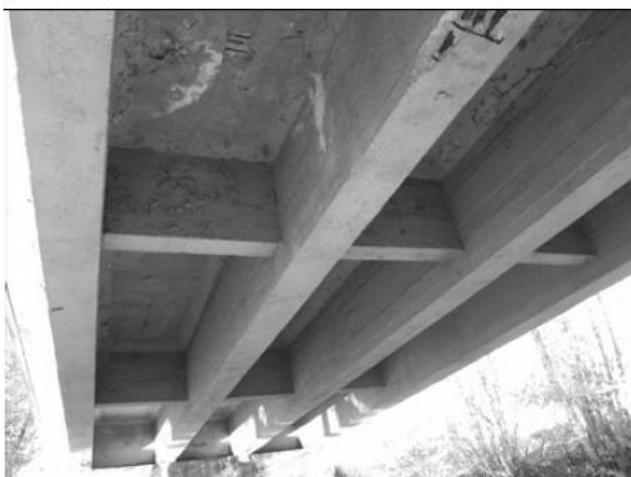
Pohled na nosnou konstrukci

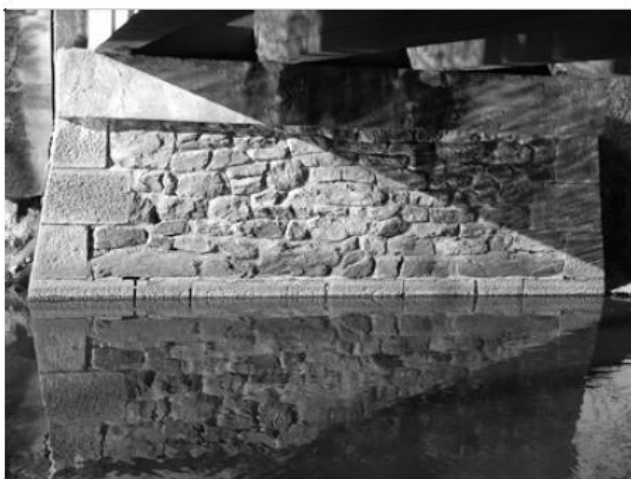
Pohled na opěru č. 2

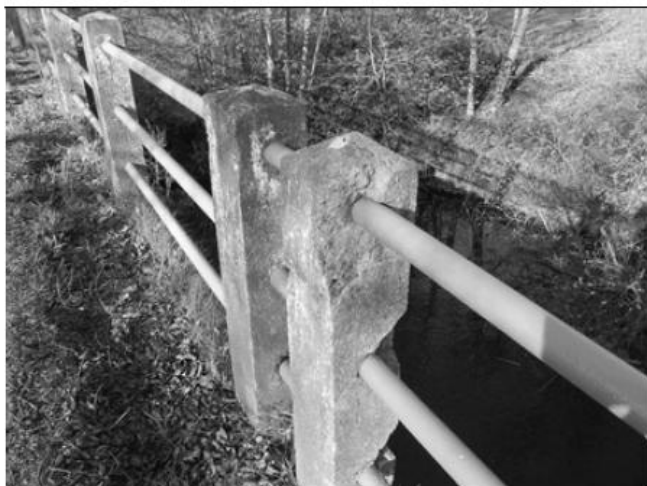
DSCN8176-Resize.JPG

#### 4.2 Zábradlí

Ocelové zábradlí je natřené. Betonové zábradlí, sloupky mají narušený povrch.

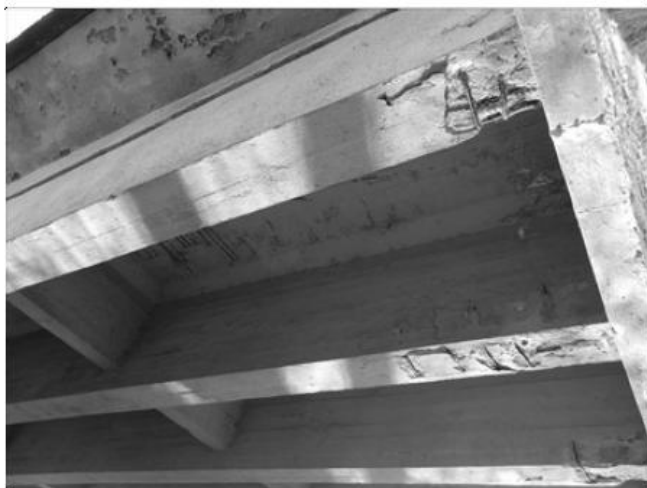
DSCN8188-Resize.JPG

#### 2.1 Nosná konstrukce

Na spodním povrchu nosné konstrukce jsou odpadlé krycí vrstvy betonu s obnaženou výztuží, s prokopírovanými těminkami, dochází přitom ke korozi podélné výztuže.

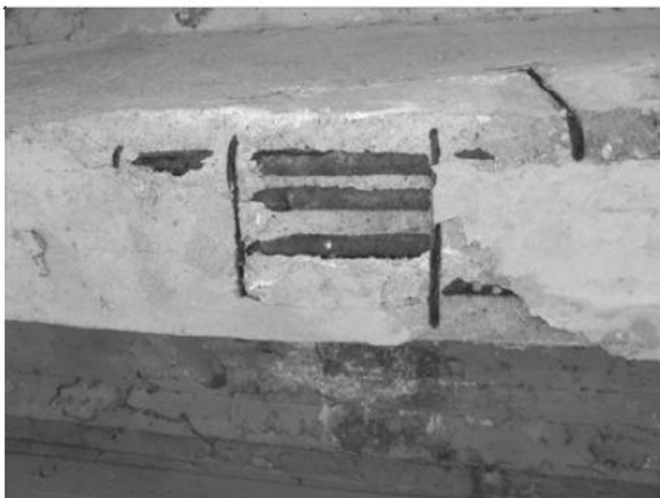
DSCN8210-Resize.JPG

### **2.1 Nosná konstrukce**

Na spodním povrchu nosné konstrukce jsou odpadlé krycí vrstvy betonu s obnaženou výztuží, s prokopírovanými třmínky, dochází přitom ke korozi podélné výztuže.

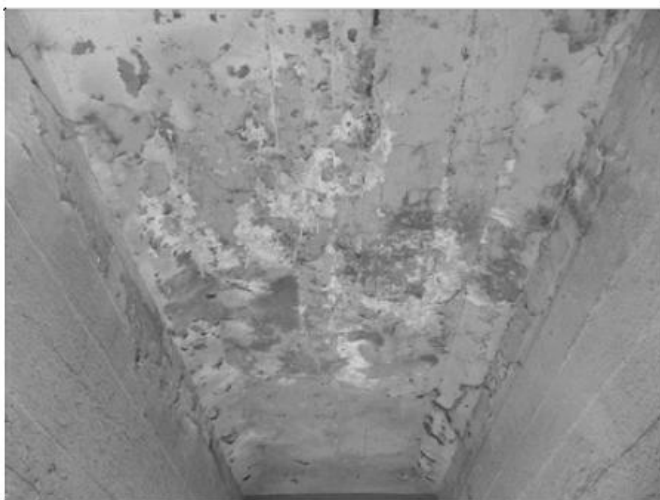
DSCN8214-Resize.JPG

### **3.5 Izolační systém mostovky**

Stav izolace bez provedení sond nelze zjistit, vzhledem ke stavu nosné konstrukce není funkční, dochází k průsaku přes nosnou konstrukci, opěry a křídla.

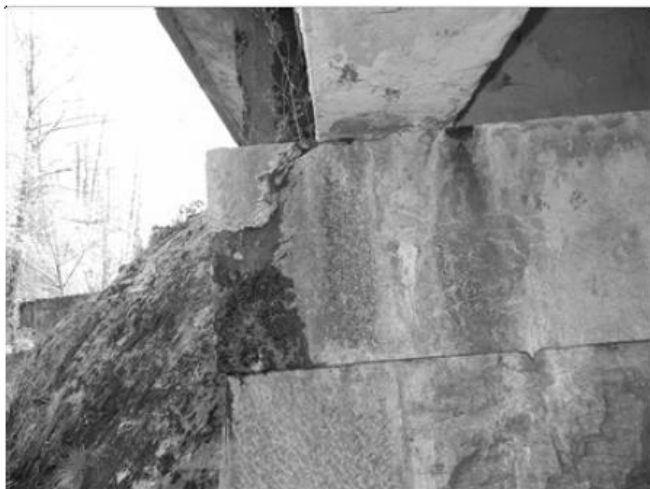
DSCN8216-Resize.JPG

### **2.3 Mostní závěry**

Mostní závěry nejsou patrné, zřejmě podpovrchové. Vzhledem ke stavu nosné konstrukce nefunkční. Dochází k zatékání do prostoru uložení.

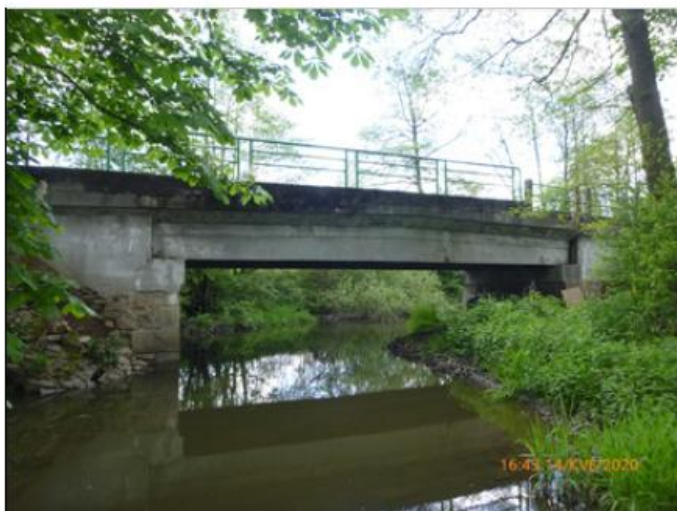
pohled na most z levé strany

V římsách na mostě jsou příčné trhliny. Obě římsy mají olámané hrany. Na svislých plochách jsou známky uchycených mečů případně řas. Ve vodorovné spáře nadbetonované římsy vlevo jsou patrné průsaky a vápenné výluhy.

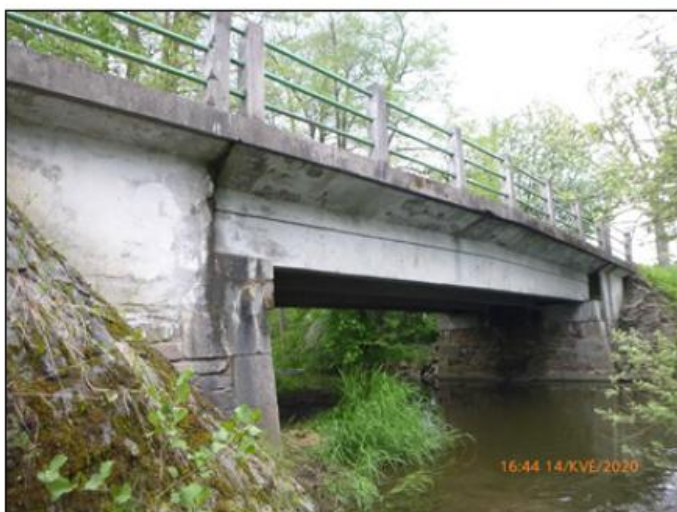
pohled na most z pravé strany

V římsách na mostě jsou příčné trhliny. Obě římsy mají olámané hrany. Na svislých plochách jsou známky uchycených mečů případně řas. Ve vodorovné spáře nadbetonované římsy vlevo jsou patrné průsaky a vápenné výluhy.

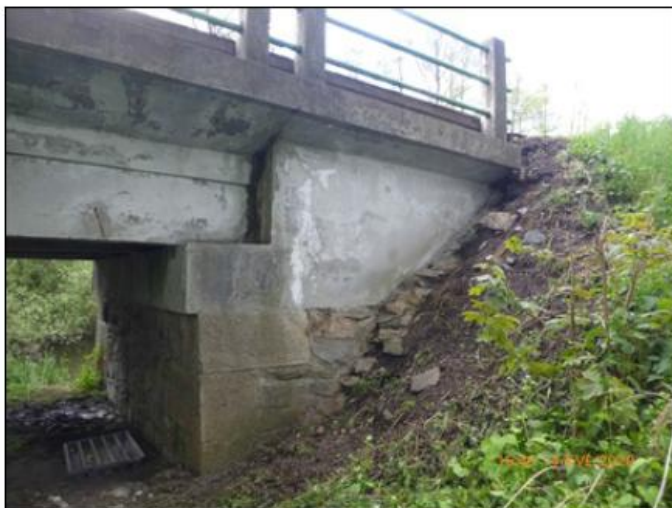
křídlo opěry 1 vlevo

Zemní těleso opěry 2 vlevo porušeno sesunutím svahového kužele. Příčinou je přísun vody z vozovky za koncem římky a zřejmě také kolísání hladiny vody v korytu. Zemní těleso opěry 1 vlevo má rozrušené opevnění stékající vodou z vozovky.

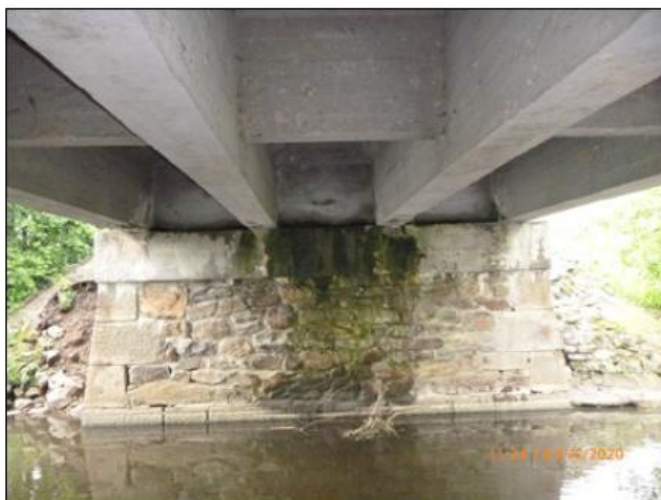
podhled nosné konstrukce

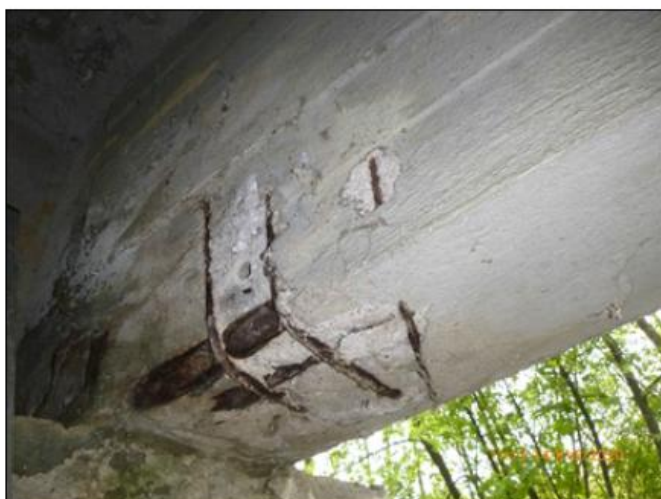
Výztuž trámů a desky zasahuje do zkarbonatované vrstvy betonu. Koroze jednotlivých prutů třmínek trámů i desky je většinou povrchová. Pouze některé (převážně krajní) pruty spodní vrstvy výztuže trámů v uložení na opěry jsou lokálně oslabeny do 1mm profilu prutu.

Obnažení výztuže trámů u opěr.

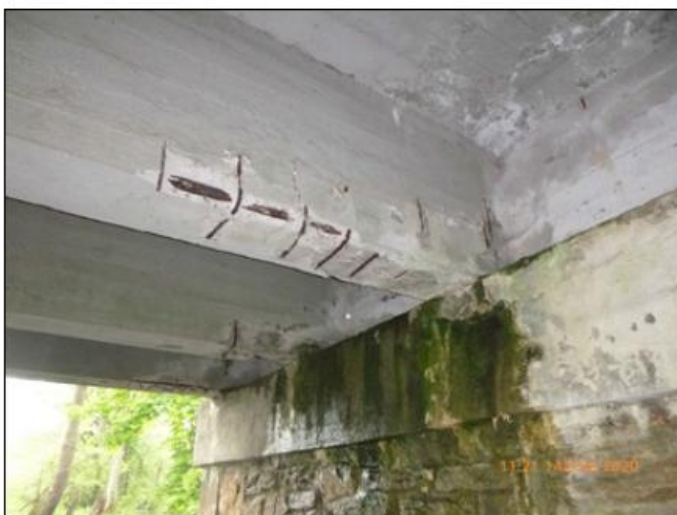
P1090381.JPG

koroze výztuže desky mezi trámy 3 a 4

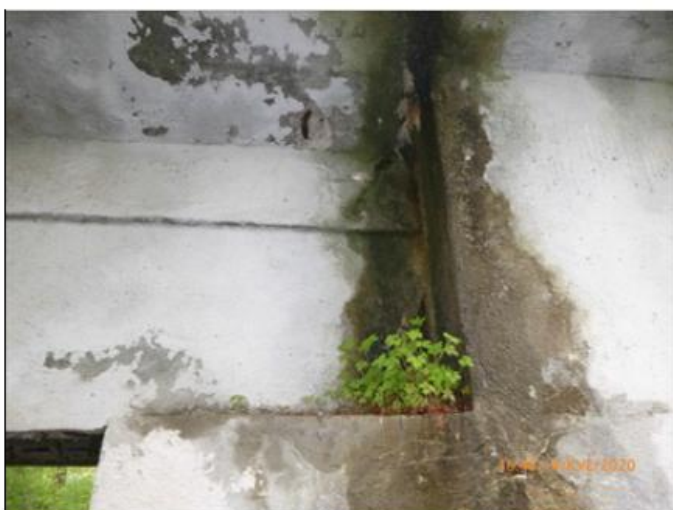
P1090417.JPG

Vpravo a vlevo vedle trámů 1 a 4 na UP opěry 2 je uchycena vegetace se znečištěním. Na svislých plochách úložných prahů jsou známky potékání. Na opěře 2 jsou průsaky výrazné a aktivní v době prohlídky. Na opěře 2 jsou uchycené řasy podle zeleného zbarvení. Zdivo opěr má ve spodní části vyplavenou maltu ze spár. Na opěře 2 vlevo jsou projevy vyplavení více patrné a to do výšky cca 1m nad hladinu. Konce úložného práhu opěry 1 vpravo a s porušením betonu (rozpad zmrazovacími cykly).

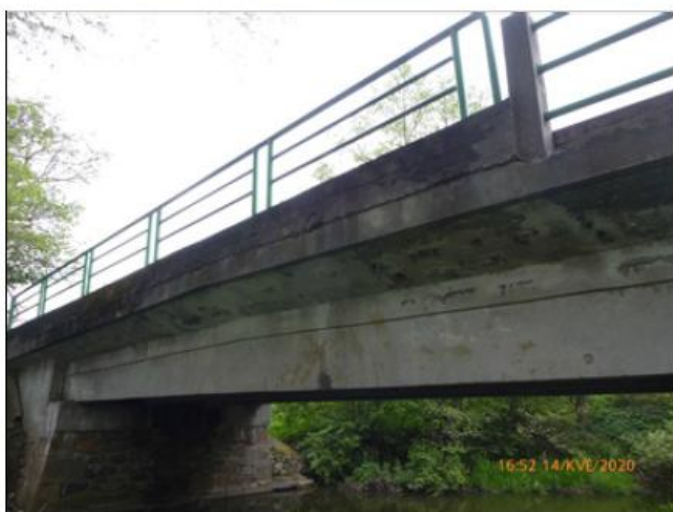
P1090431.JPG

V římsách na mostě jsou příčné trhliny. Obě římsy mají olámané hrany. Na svislých plochách jsou známky uchycených mečů případně řas. Ve vodorovné spáře nadbetonované římsy vlevo jsou patrné průsaky a vápenné výluhy.

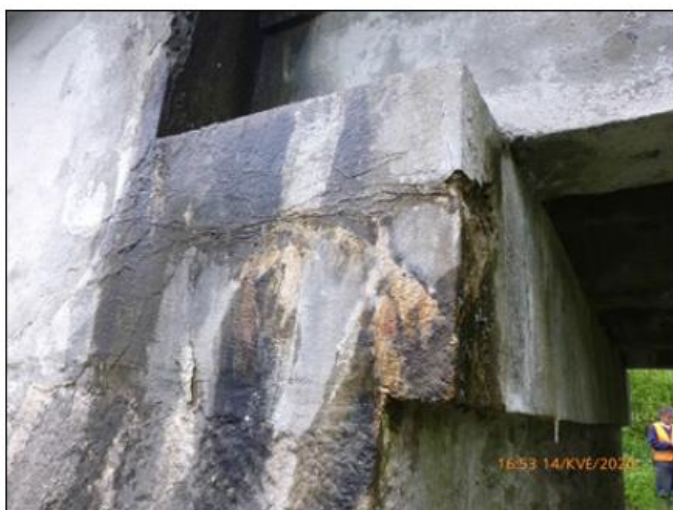
P1090432.JPG

Vpravo a vlevo vedle trámů 1 a 4 na UP opěře 2 je uchycena vegetace se znečištěním. Na svislých plochách úložných prahů jsou známky potékání. Na opěře 2 jsou průsaky výrazné a aktivní v době prohlídky. Na opěře 2 jsou uchycené řasy podle zeleného zbarvení. Zdivo opěr má ve spodní části vyplavenou maltu ze spár. Na opěře 2 vlevo jsou projevy vyplavení více patrné a to do výšky cca 1m nad hladinu. Konce úložného práhu opěry 1 vpravo a s porušením betonu (rozpad zmrazovacími cykly).

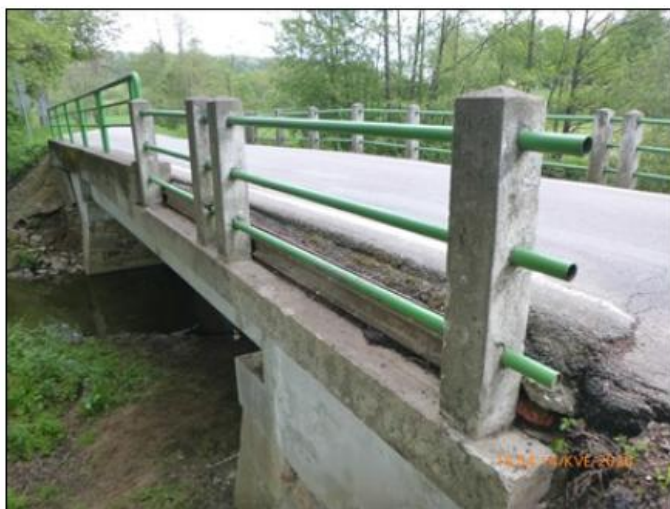
P1090433.JPG

Konstrukce zábradlí na mostě i předpoli je nenormové z hlediska výšky zábradlí nad vozovkou. Naprosto nevhodné až nebezpečné ukončení mader původních částí zábradlí vpravo a také vlevo na původní nízké části.

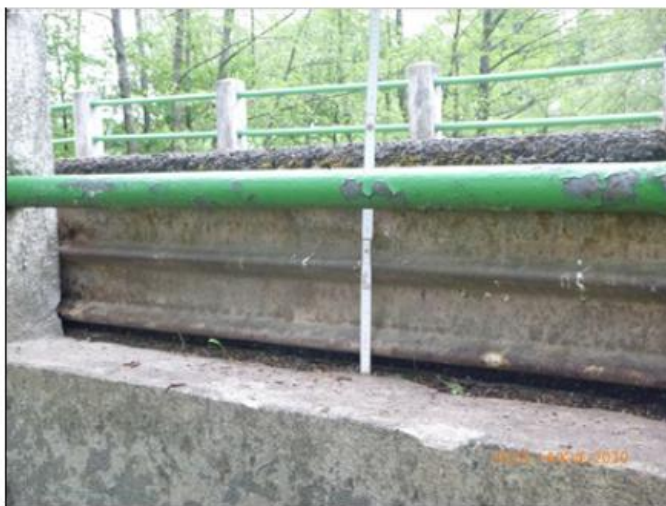
P1090438.JPG

V římsách na mostě jsou příčné trhliny. Obě římsy mají olámané hrany. Na svislých plochách jsou známky uchycených mečů případně řas. Ve vodorovné spáře nadbetonované římsy vlevo jsou patrné průsaky a vápenné výluhy.

Konstrukce zábradlí na mostě i předpolí je nenormové z hlediska výšky zábradlí nad vozovkou. Naprosto nevhodné až nebezpečné ukončení mader původních částí zábradlí vpravo a také vlevo na původní nízké části.

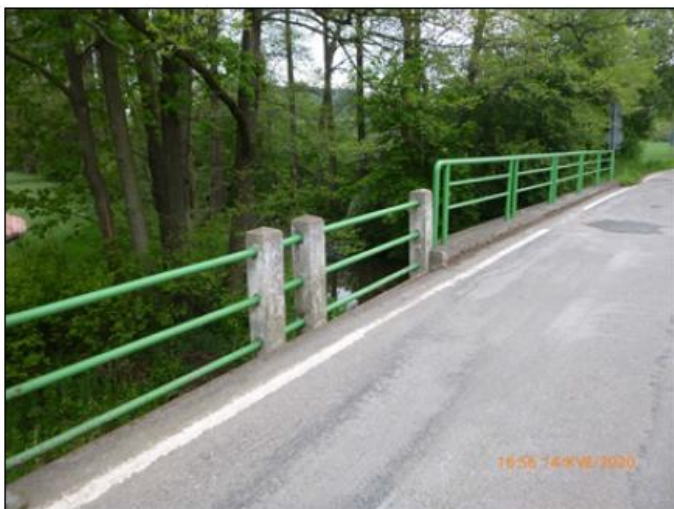
P1090440.JPG

V římsách na mostě jsou příčné trhliny. Obě římsy mají olámané hrany. Na svislých plochách jsou známky uchycených mečů případně řas. Ve vodorovné spáře nadbetonované římsy vlevo jsou patrné průsaky a vápenné výluhy.

Konstrukce zábradlí na mostě i předpolí je nenormové z hlediska výšky zábradlí nad vozovkou. Naprosto nevhodné až nebezpečné ukončení mader původních částí zábradlí vpravo a také vlevo na původní nízké části.

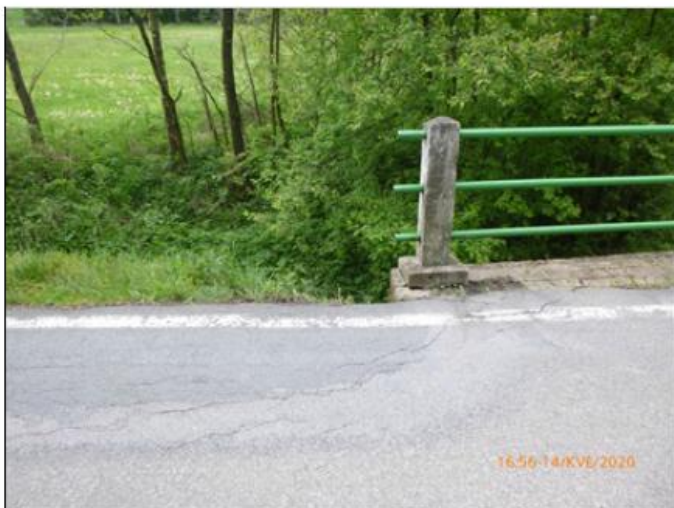
P1090442.JPG

Nerovnosti a trhliny ve vozovce s uchycením vegetace na krajnicích.

Konstrukce zábradlí na mostě i předpolí je nenormové z hlediska výšky zábradlí nad vozovkou. Naprosto nevhodné až nebezpečné ukončení mader původních částí zábradlí vpravo a také vlevo na původní nízké části.

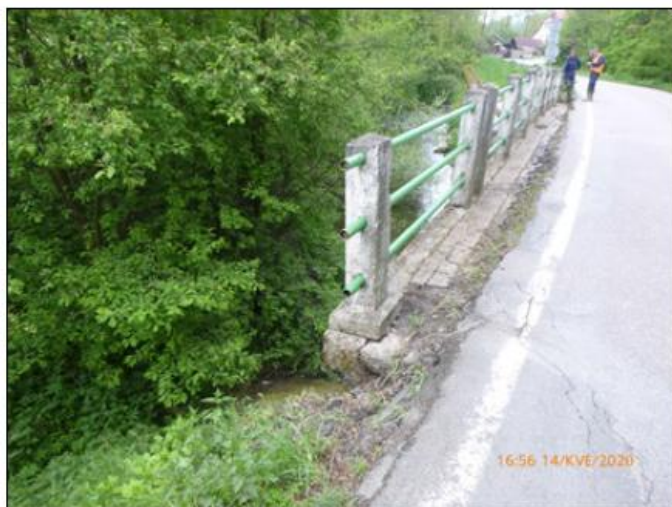
P1090443.JPG

Nerovnosti a trhliny ve vozovce s uchycením vegetace na krajnicích.

V římsách na mostě jsou příčné trhliny. Obě římsy mají olámané hrany. Na svislých plochách jsou známky uchycených mečů případně řas. Ve vodorovné spáře nadbetonované římsy vlevo jsou patrné průsaky a vápenné výluhy.

Konstrukce zábradlí na mostě i předpolí je

nenormové z hlediska výšky zábradlí nad vozovkou. Naprosto nevhodné až nebezpečné ukončení madel původních částí zábradlí vpravo a také vlevo na původní nízké části.

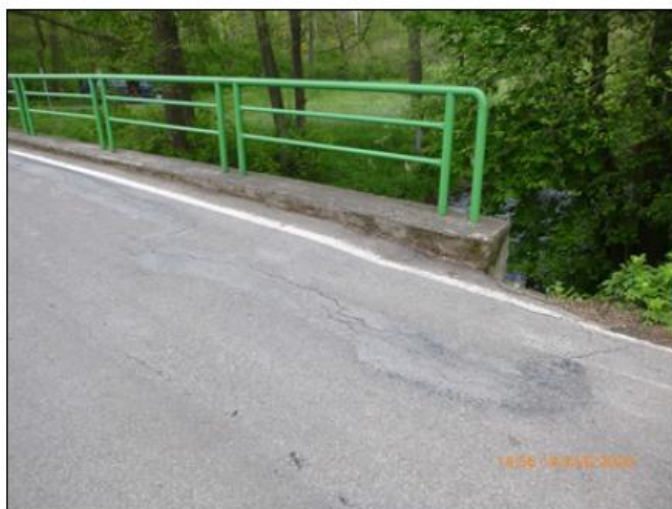
P1090444.JPG

Nerovnosti a trhliny ve vozovce s uchycením vegetace na krajnicích.
