Z P R Á V A č. 126/21

**Diagnostický průzkum mostu ev.č.40622-1
přes řeku Moravská Dyje v obci Černíč
ČERNÍČ**

STAVBA-OBJEKT: **most ev.č.40622-1 přes řeku Moravská Dyje v obci Černíč**

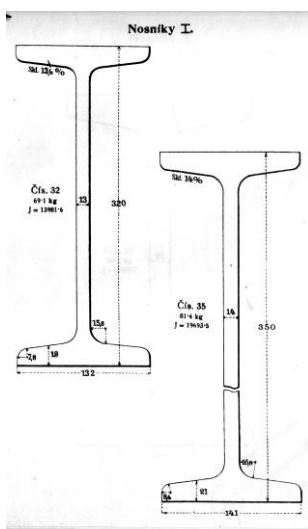
SCHÉMA č.4: Základní rozměry prvků nosné konstrukce - nosníky I č.32 - rakouský normální a I č.35 - rakouský normální

Měřením bylo zjištěno, že v původní konstrukci byly použity dva druhy nosníků. Pro krajní nosníky byla zjištěna šířka příruby je cca 132 mm což odpovídá rakouským normálním profilům I č.32. Pro vnitřní nosníky původní konstrukce byla šířka příruby zjištěna 141 mm, což odpovídá rakouským normálním profilům I č.35. Nosníky rozšíření na pravé straně mostu jsou provedeny z profilů I č.36 (běžné dle ČSN). Lze tak konstatovat, že v konstrukci jsou použity 3 druhy I-profilů. Základní rozměry I-profilů použitých v konstrukci jsou patrné ze schématu č.4 a z tabulky č.5.

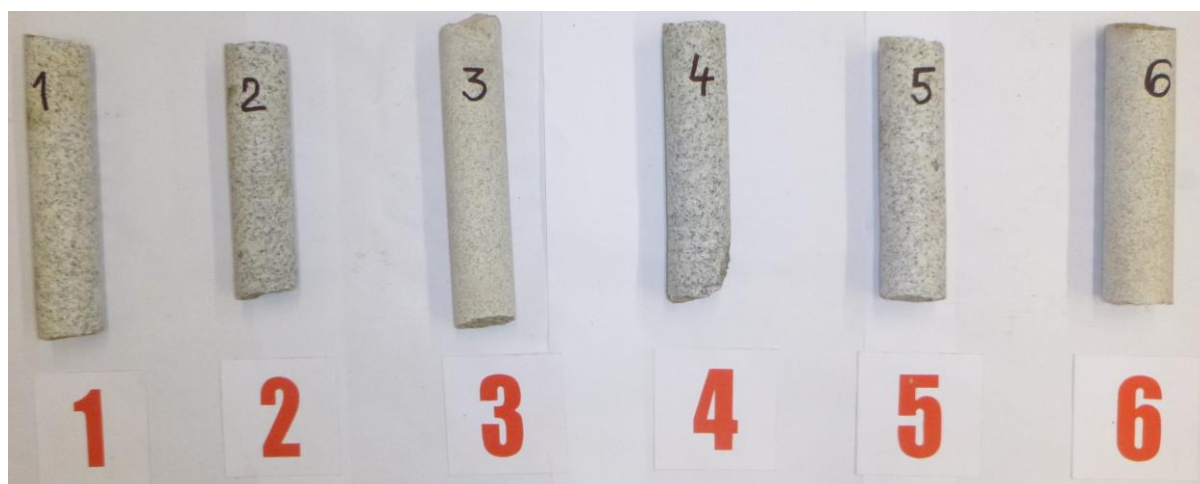
FOTO č.3.1: Dokumentace vzorků pro destruktivní zkoušky kamene opěr

V rámci sond V1 a V2 do opěry a mezilehlé podpěry byly odebrány vzorky kamene opěry a mezilehlé podpěry. Při provádění sond bylo zjištěno, že pro opěru i mezilehlou podpěru bylo použito stejného druhu kamene. Celkem bylo odebráno 6 vzorků kamene z konstrukce podpěr. Vzorky byly označeny jako P1 až P6 a byly vyhodnoceny jako jeden soubor. Odběr vzorků byl proveden metodou diamantového jádrového vrtání přístrojem CEDIMA s výplachem. Byly získány vzorky kamene průměru 45 mm, které byly po úpravě a zakoncování podrobeny destruktivní zkoušce pevnosti v tlaku dle ČSN EN 12390-3. Protokol o zkouškách pevnosti vzorků odebraných jádrovými vývrty je uveden v příloze č.9. V tabulce č.6 jsou uvedeny výsledky destruktivních zkoušek.

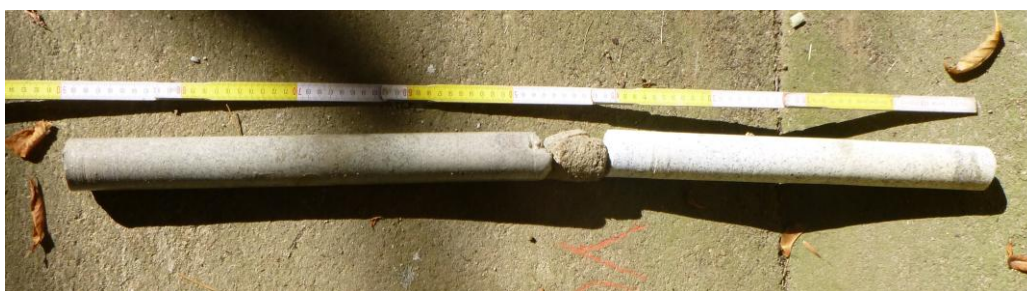
FOTO č.3.3: Dokumentace vrtu V2

Vrtem V2 do podpěry 2 bylo zjištěno, že podpěra je v celé tloušťce provedena z kamenného zdiva na cementovou maltu. Tloušťka podpěry v patě je cca 1,4 m a v koruně cca 1,0 m.

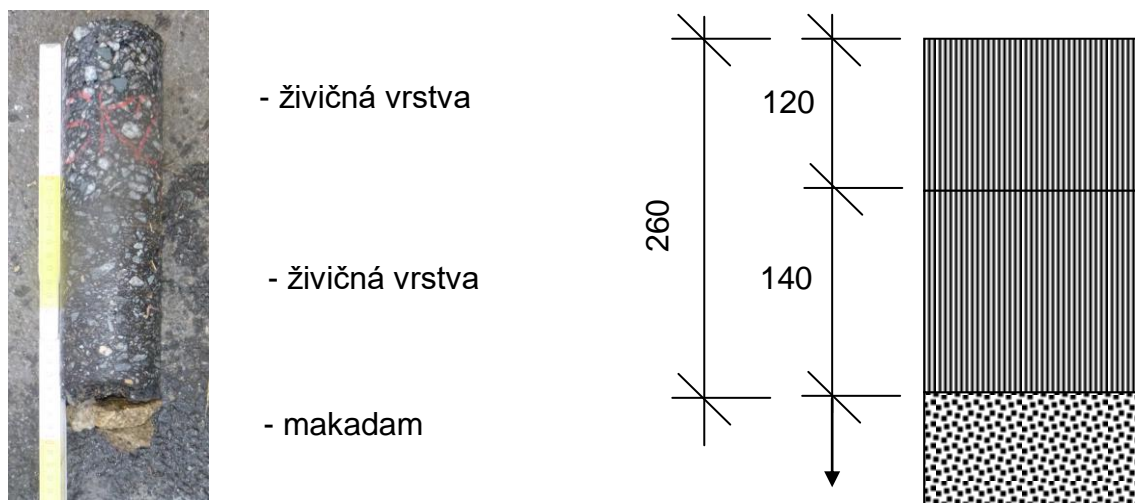
SCHÉMA č.6: Skladba vrstev vozovky na předmostí v sondě SK2

Na předmostí byla zjištěna skladba dle schématu č.6. Skladbu tvoří dvě živičné vrstvy celkové tloušťky 260 mm, pod kterými se nachází makadam.

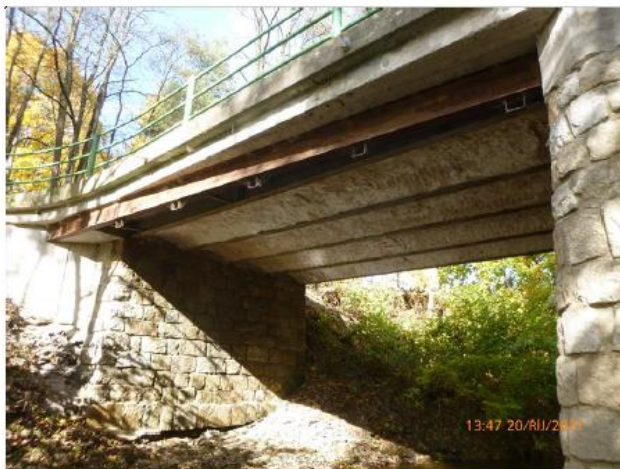
Podhled nosné konstrukce v poli 1.

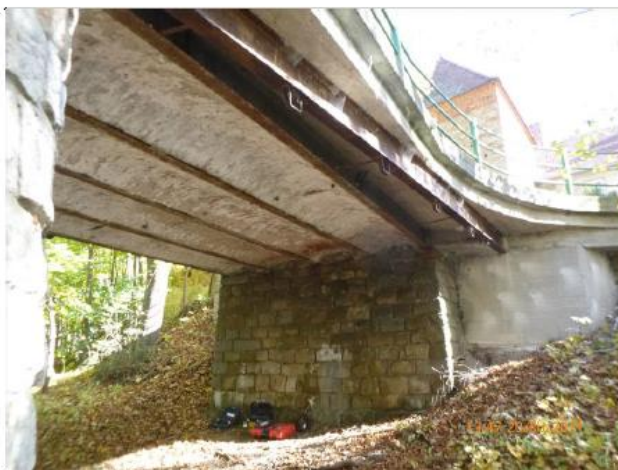
Podhled nosné konstrukce v poli 2

Omítka cihelných kleneb plošně opadává.

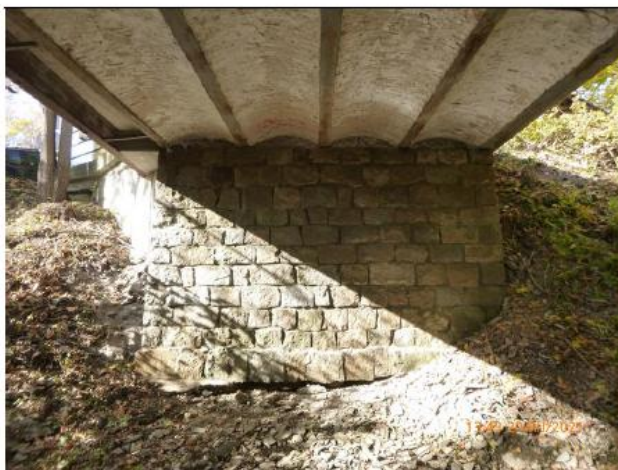
Pohled na opěru 1 proti směru staničení

Opěra 1 má vpravo svislé trhliny š. 3,5 mm, vlevo slabé trhliny v rohu.

Na povrchu mostních opěr jsou zřejmé stopy zatékání s průsaky, svislé trhliny na krajích ve spárách.

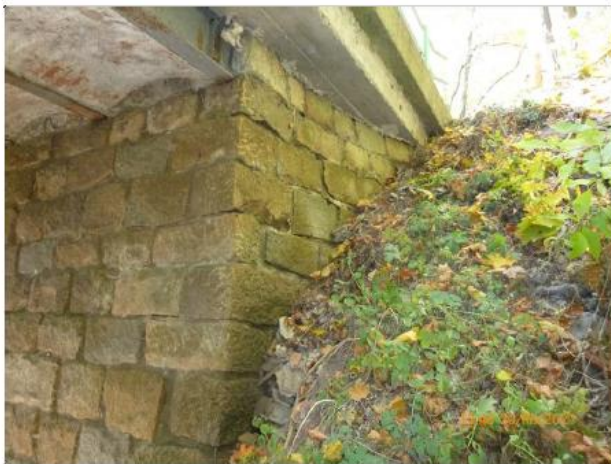
křídlo opěry 1 vlevo

Opěra 1 má vpravo svislé trhliny š. 3,5 mm, vlevo slabé trhliny v rohu.

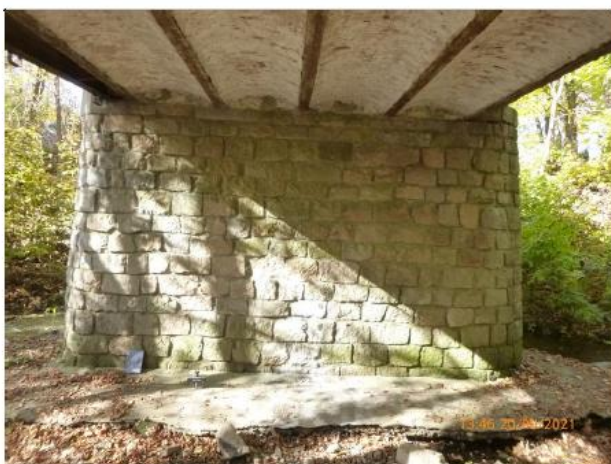
mezilehlá podpora 2 proti směru

Opevnění betonem v patě mezilehlé podpěry 2 podemleto po obvodě.

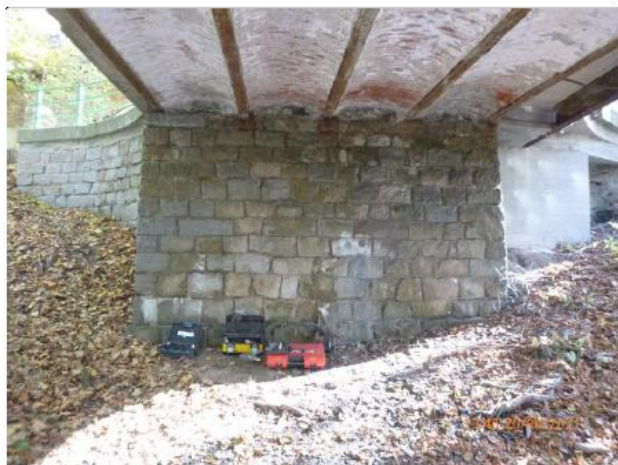
opěra 3 po směru

Opěra 3 má vlevo šikmou trhlinu š. 1 - 5 mm v horním rohu, dole v rohu vápenný výluh. Vpravo v horním rohu má vypadlé spáry.

Na povrchu mostních opěr jsou zřejmé stopy zatékání s průsaky, svislé trhliny na krajích ve spárách.

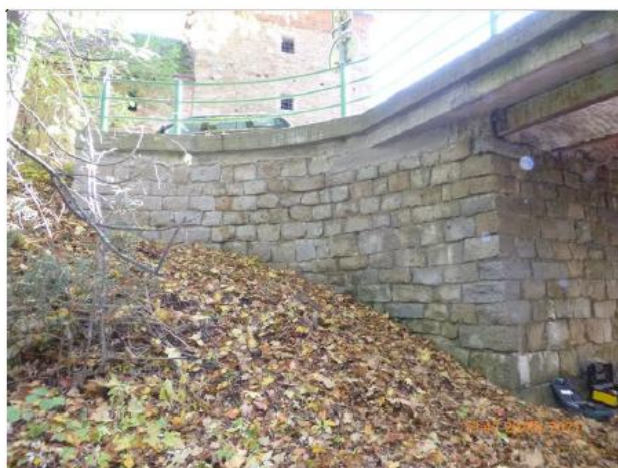
křídlo opěry 3 vlevo

Na levém křídle opěry 3 je uvolněné spárování v menším rozsahu.

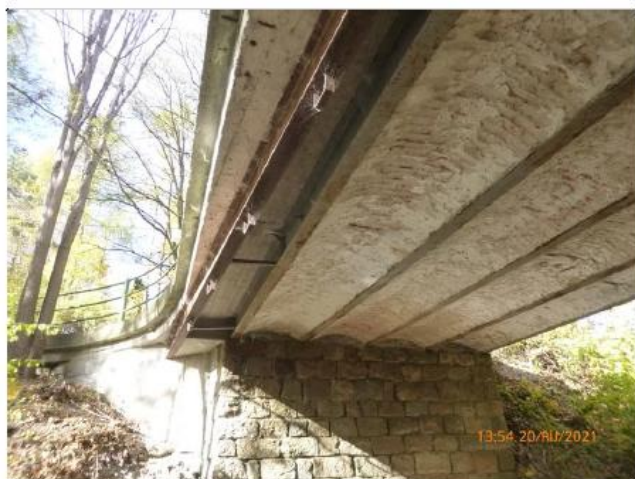
podhled NK pole 1

Konzola v 1. poli vpravo má místy odkryté třmínky.

Ocelové nosníky vykazují korozi spodních pásnic a stojin. Patrná koroze s oslabením stojin až o 3 mm na styku s opěrami. Přidané krajní nosníky vpravo v 1. i ve 2. poli povrchově korodují. Spodní pásnice jsou lokálně napadeny vrstevnatou korozi.

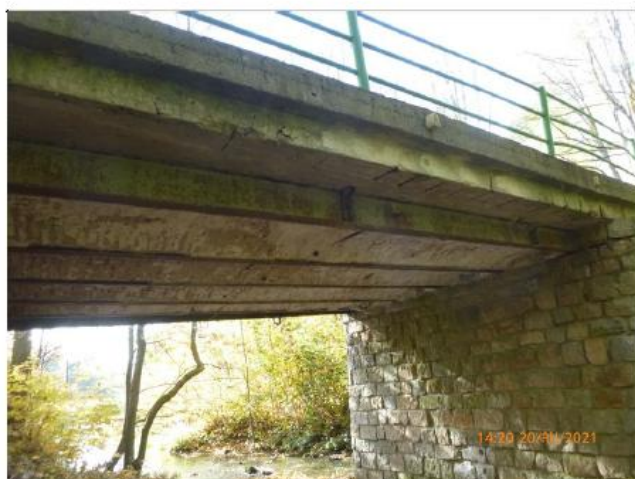
podhled NK pole 2

Ocelové nosníky vykazují korozi spodních pásnic a stojin. Patrná koroze s oslabením stojin až o 3 mm na styku s opěrami. Přidané krajní nosníky vpravo v 1. i ve 2. poli povrchově korodují. Spodní pásnice jsou lokálně napadeny vrstevnatou korozi.

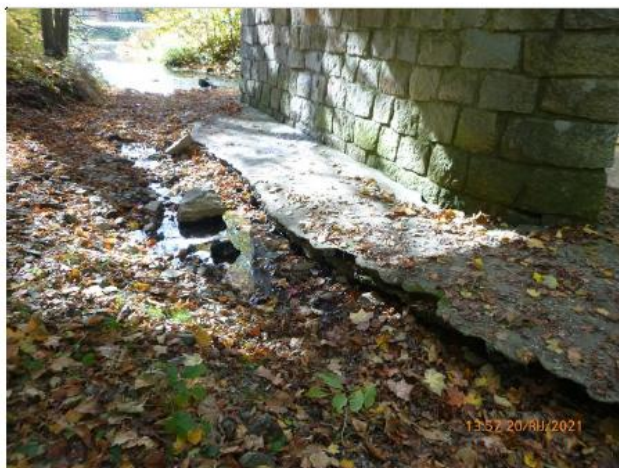
Opevnění betonem v patě mezilehlé podpěry 2 podemeleto po obvodě.
