Most 11271-2

Most přes řeku Želetavku před obcí Meziříčko

BĚŽNÁ PROHLÍDKA

Datum provedení prohlídky: 19.4.2021

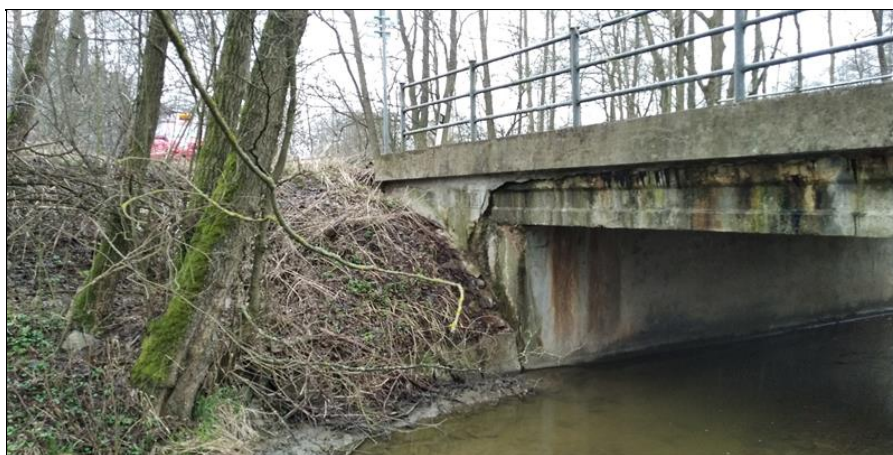
levé křídlo OP2.jpg

1.2.4 Křídlo

Zvodnělé trhliny v omítce křídel, omítka při poklepu dutá, místy opadává. Vápenné výluhy, průsaky pod římsou.
