Z P R Á V A č. 149/17

**Diagnostický průzkum mostu ev.č.350-003
přes potok Bystřice
PŘIBYSLAV**

Počet stran: 17
Počet příloh: 15
Datum: 11.12.2017

OBJEDNAVATEL: Krajská správa a údržba silnic Vysočiny
STAVBA-OBJEKT: Most ev.č.350-003 přes potok Bystřice před obcí Přibyslav

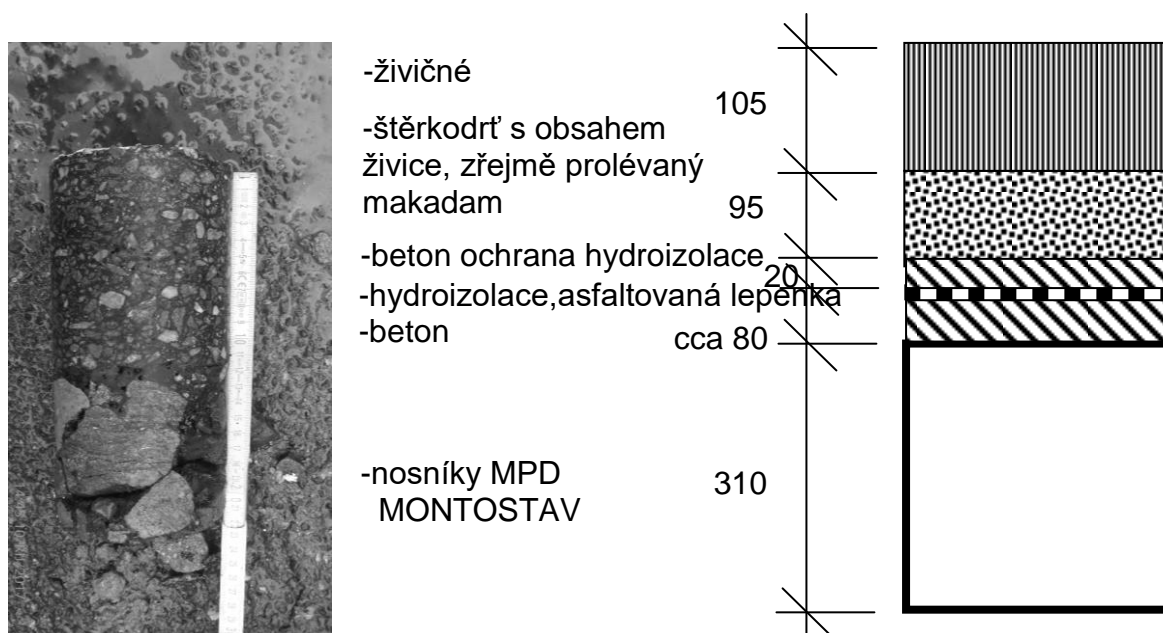
SCHEMA č.1: Skladba vrstev vozovky na mostě v místě SK1

V rámci provádění diagnostického průzkumu byla provedena sonda do vozovky za účelem zjištění skladby vrstev na mostě. Sonda byla provedena metodou jádrového vrtání s výplachem. Sonda byla označena jako SK1 a umístění sondy je uvedeno v příloze č.5. V sondě byla zjištěna skladba dle schéma č.1.

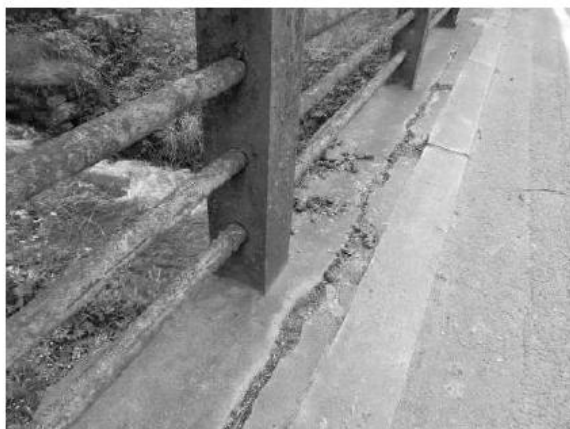
Detail - trhлина mezi římsou a
obrubníkem

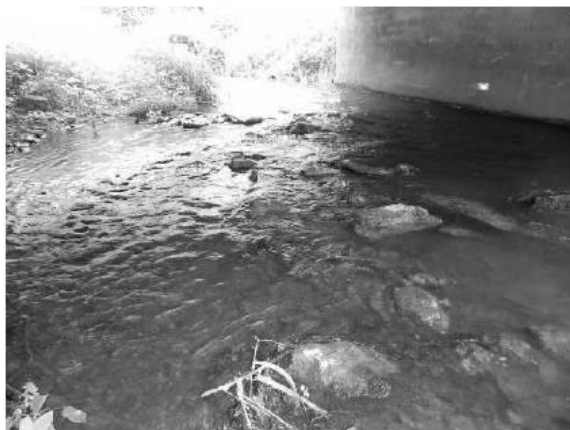
Detail - koryto

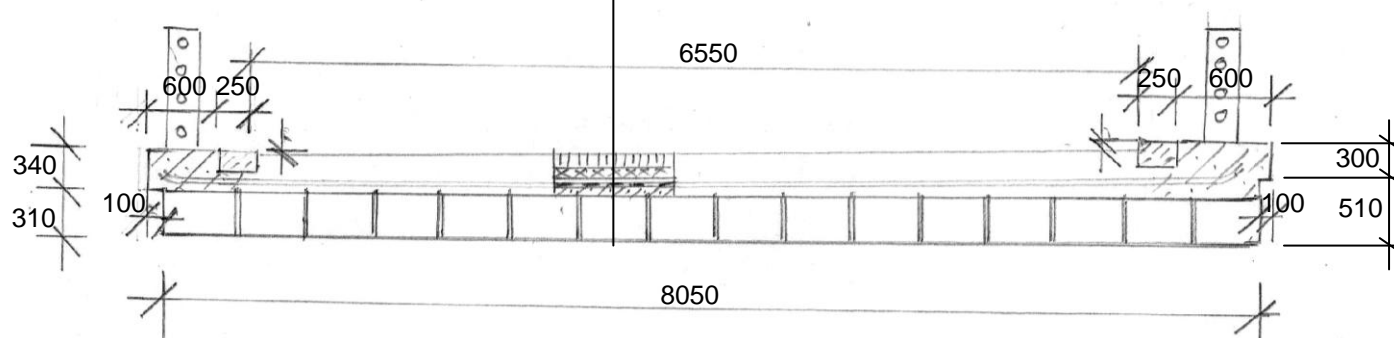
SONDA SK1

- živičné vrstvy 105 mm
- prolévaný makadam 95 mm
- beton-ochrana hydroizolace 20 mm
- hydroizolace, lepenka a nátěry
- beton na nosníku 80 mm
- nosník MPD 310 mm
